油氣管線 災害事故案例與防範對策

長途管線處 楊家敦 處長

112年10月17日

台灣中油股份有限公司
CPC Corporation, Taiwan

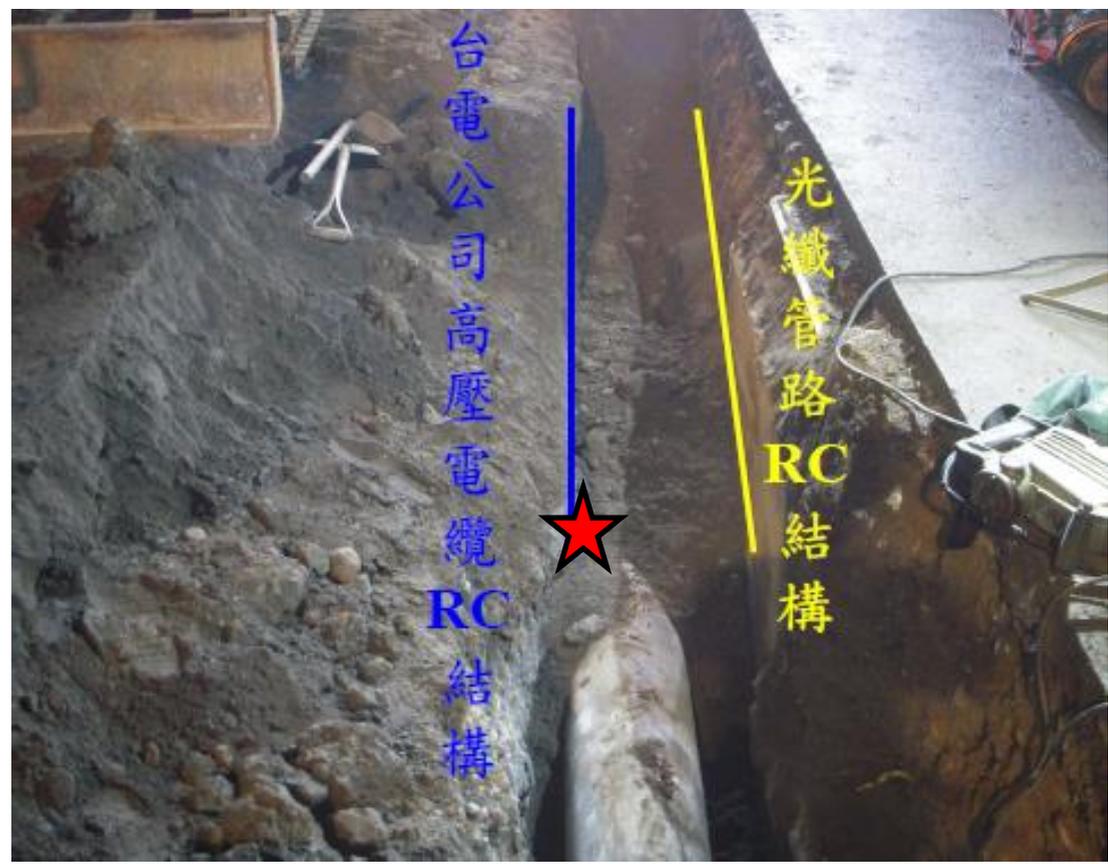
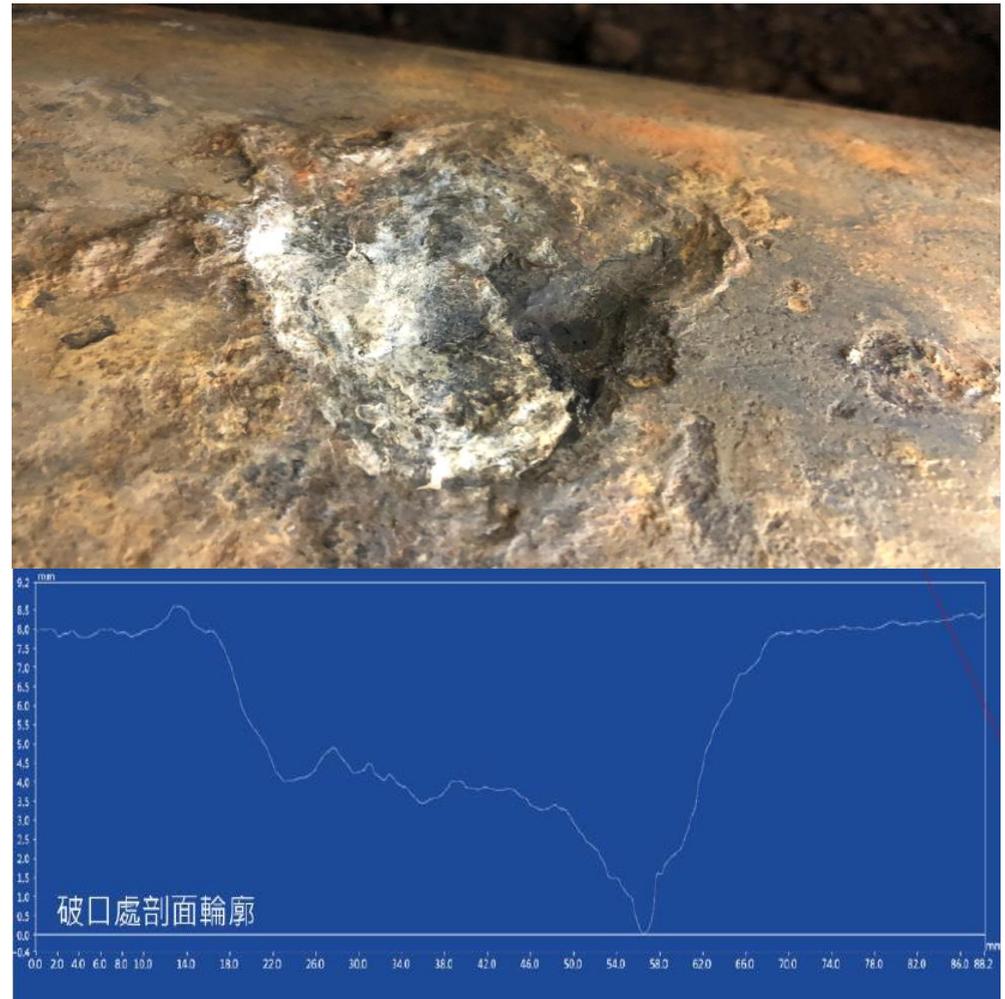
(一)臺北市內湖區12吋管線漏油事故-3/4

2月8日接獲消防局異味通報，桃廠成立緊急應變中心，確認為汽油洩漏立即進行管線隔斷，回收管存油。2月9日至2月15日針對12吋基南管線(汽油)開始探挖查漏。**2月28日新舊管銜接，完成105公尺汰換。**本次管線腐蝕洩漏之管段，依洩漏分析報告，**主要發生原因為包覆受到外單位施工損傷，造成外部腐蝕穿孔終致洩漏。**

腐蝕點約88mm×55mm，深度100%

- 1) 民國71年外單位施工時本公司未派員駐守，致使管線包覆因外單位施工損傷，終致腐蝕。需加強與外單位施工聯繫，管線周遭施工時積極執行駐點觀察及記錄隨時掌握施工對管線之影響。
- 2) 洩漏時壓力監測無法及時發現，應加強控制室操作人員訓練。
- 3) 未及時整合公司之查漏資源，查漏速度過慢，應訂定管線查漏作業流程，縮短查漏期程。
- 4) 109年3月起增列中班巡管員加強巡管。

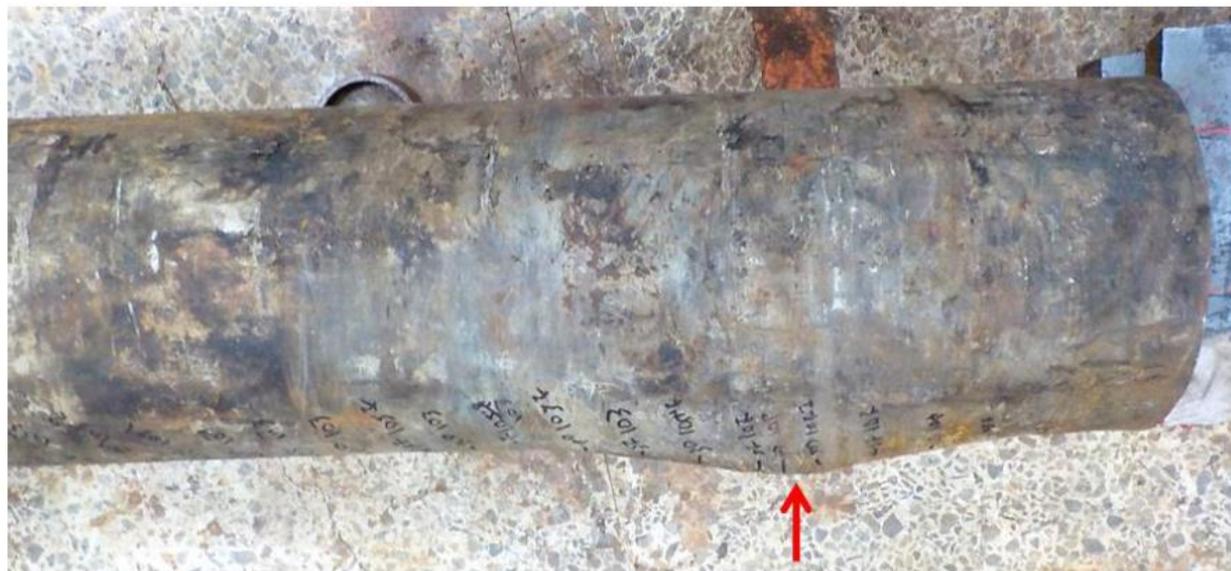
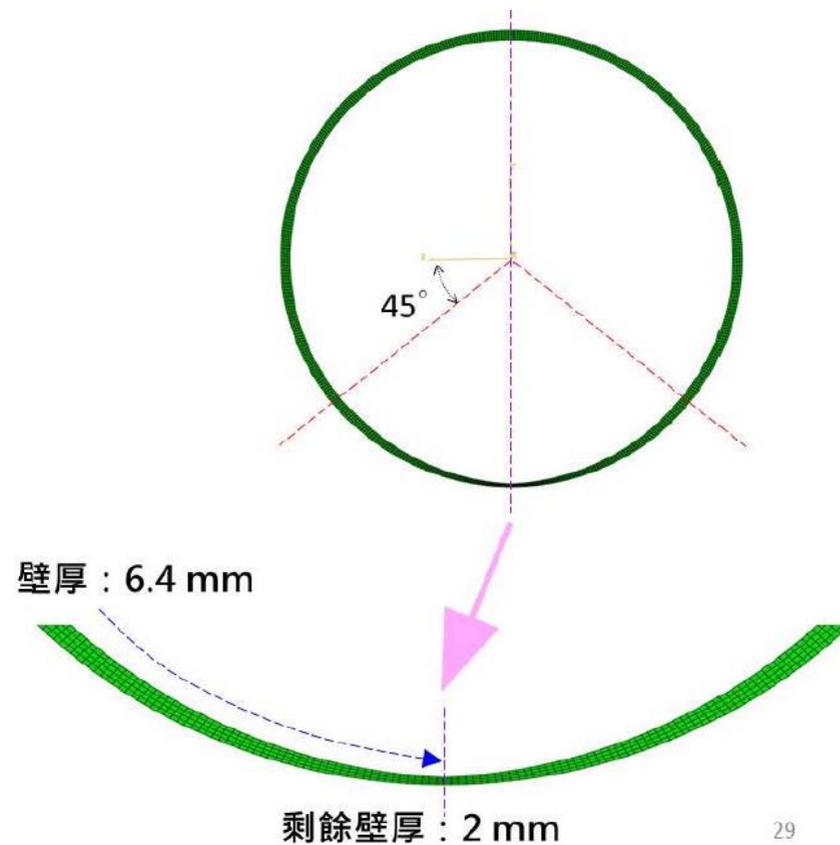
破裂處

- (1) 管線進壓力測試時，在**建壓過程中超壓(38.5 kg/cm²)造成管線破漏**。建壓泵浦**無超壓停泵控制邏輯**，當管線到達**設定壓力或超壓時**，無法自動停止泵浦運轉，已於**109年5月底加裝超壓保護裝置**。
- (2) 破裂管段於6點鐘方向有減薄之情形，判斷減薄原因為83年至93年間管線停用時以水置換管存油料，造成此處管段底部沉積腐蝕。未來管線若需長期停用，於頂水後應將水分排空，並進行氮封，以降低管線內壁腐蝕
- (3) 檢視洩漏管段外部情形並未腐蝕，顯示陰極防蝕系統能有效提供本管線外部防蝕。
- (4) 規劃進行12吋基南管線IP檢測，屆時將進一步分析全線各管段可承受之最大操作壓力，並進行管段汰換。

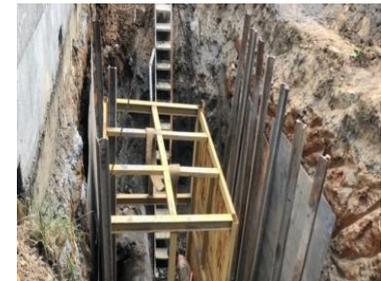
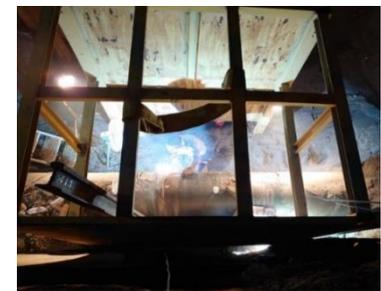
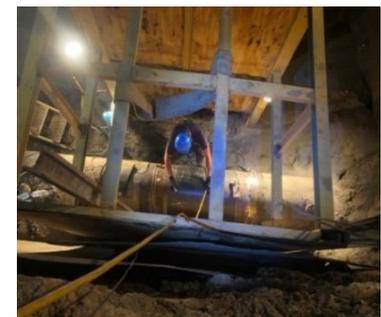
搶修現場

1. 發生時間：110年5月19日 01時37分
2. 發生地點：國道1號南下側217K+895
3. 事故摘要：
台中供氣中心接獲本公司**1912客服中心通報**，於事故地點**廠商施工鑽破管線**致氣體外洩。
4. 事故原因：
 - 1) **109年6月5日**高公局施工承攬商辦理**規劃設計會勘**。
 - 2) **110年5月19日**高公局監造單位於現場**施工前未通知轄區配合**，且未要求施工承攬商**辦理試挖**，導致誤挖本公司26吋天然氣管線。**會勘及施工時間間隔太久**，**施工單位於施工前務必通知管線單位駐守**。
 - 3) 於該施工範圍，圖資系統與實地管位有誤差，且未實施開挖見管確認管位。

- 1) 加強與各管線**施工單位**之**聯繫**。
- 2) 要求施工單位鄰近管線位置施工時，務必確認不影響管線方可施工。
- 3) 如採用開挖、鑽孔、打樁、推進、水平鑽掘(HDD)或以潛盾等方式施工，**務必先開挖見管確認管位**。
- 4) **實地開挖作業時，派員實測確認管線圖資是否偏離**。
- 5) 管線已會勘未施工之案件，應列表管制，並主動與施工單位聯繫確認其進場時間，於施工前進行管線定位及請施工單位辦理試挖以確認管線位置。

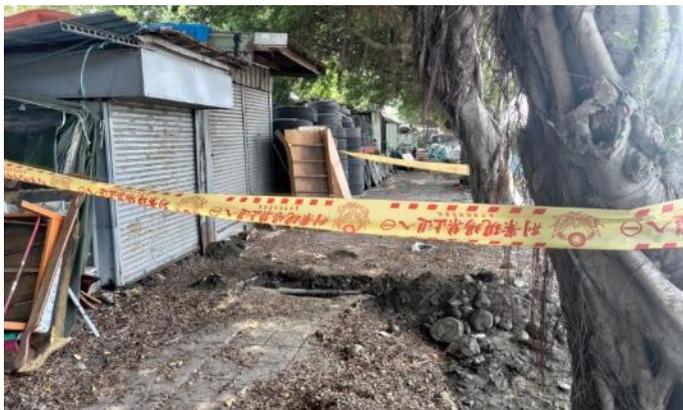
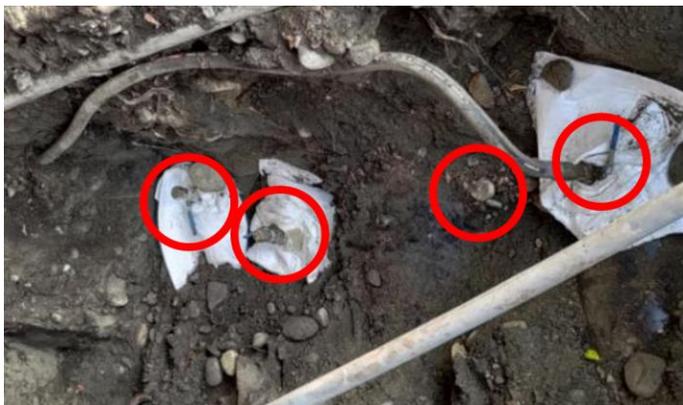
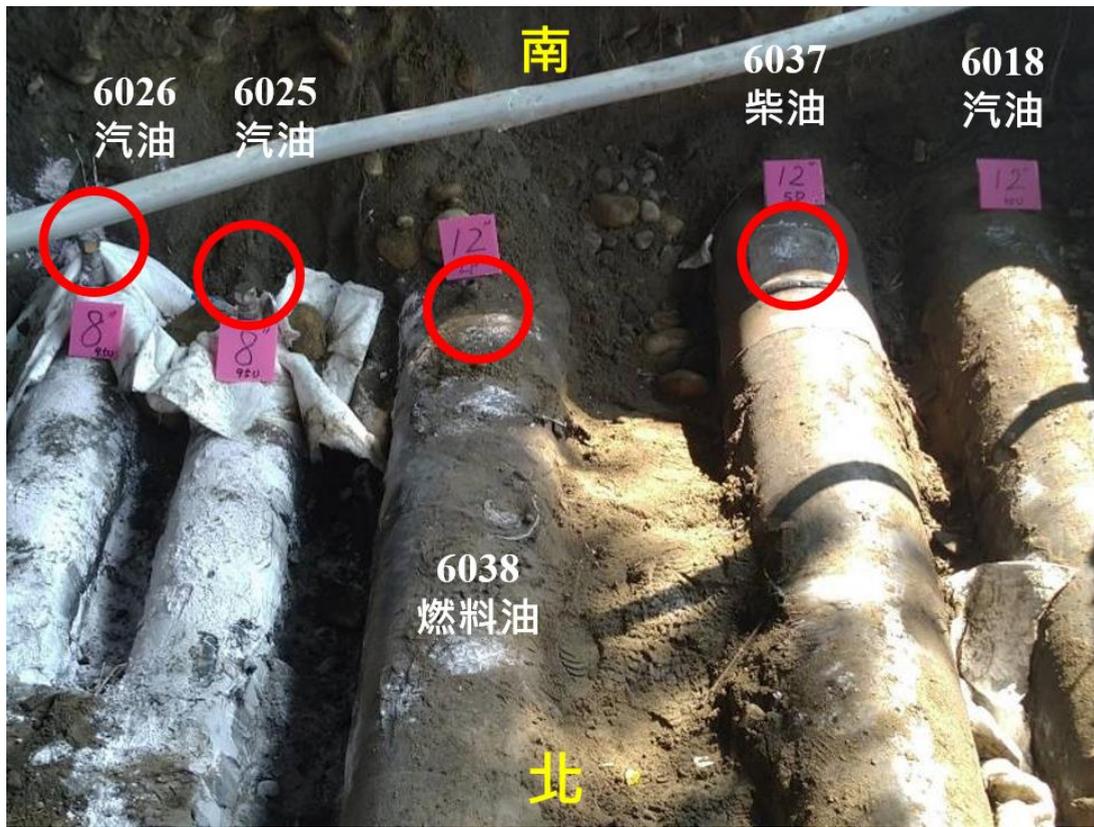
開挖後發現盜油者在本公司柴油管線鑽洞，再連接1吋高壓軟管至後方貨櫃屋，13:44總公司速報第一報。持續開挖發現本公司位於此處之兩條汽油管線亦有受損之痕跡。燃料油管部分則只有焊接短管並未遭破壞。

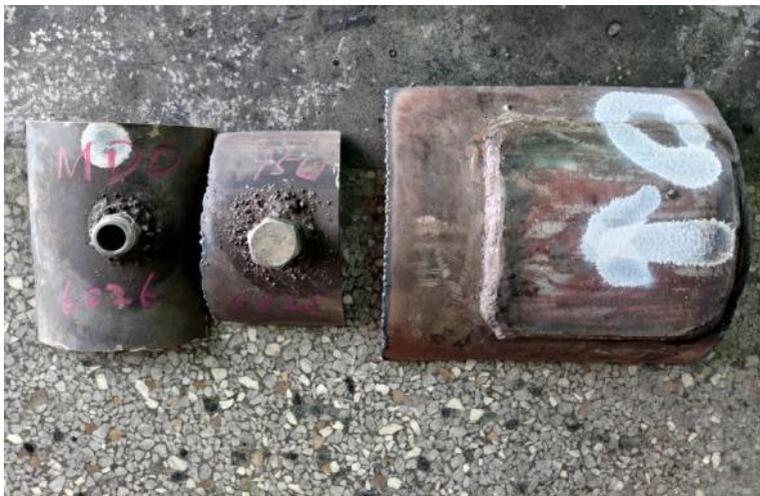
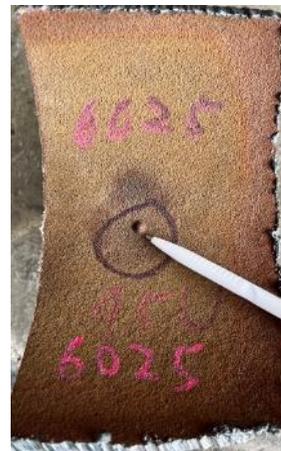
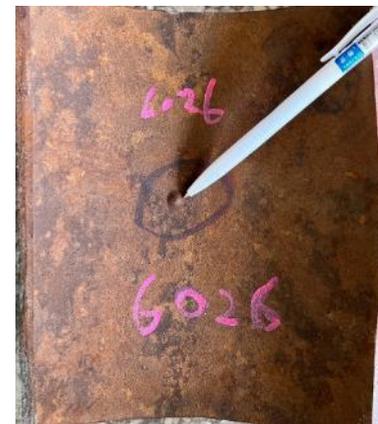
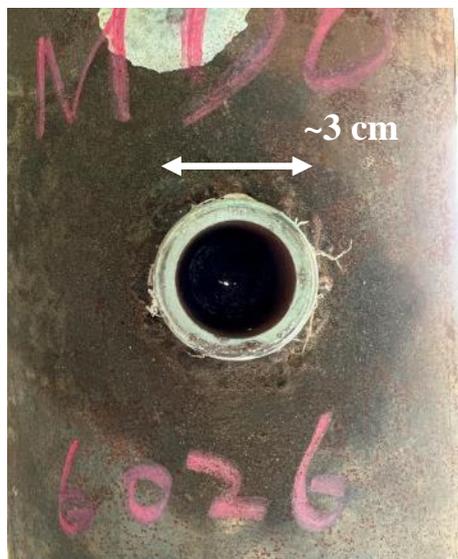
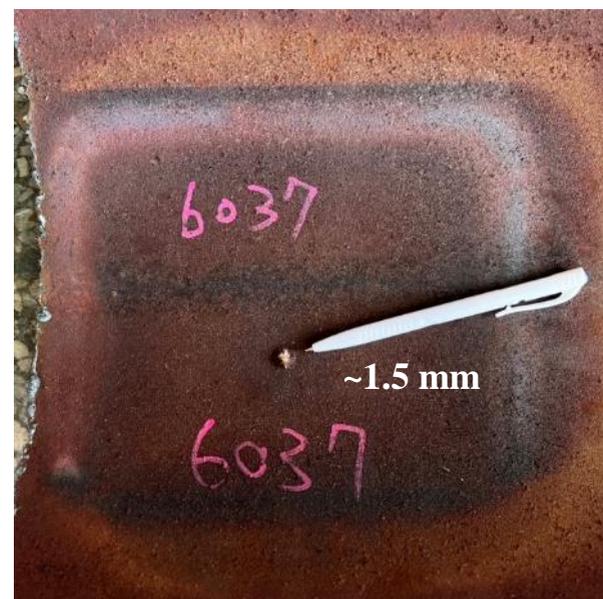
受損管線內外狀況

- 1) **人為盜油事故**，犯嫌藉由不明管道取得本單位大約之管線位置，租屋在附近並架設開放性之簡易車棚混淆視聽，再利用夜間挖掘探管後，逐一進行探鑽測試盜油，**因操作單位所監控之壓力曲線產生變化而被發現**。
- 2) 本管段因位於人行道上，加上附近又有許多需要柴油之動力機具行，容易成為歹徒選擇下手之目標，未來將**持續做好停泵保壓之工作並以此次經驗作為巡管員之基礎教材**，務必提高警覺，以求防止類似事故再次發生。

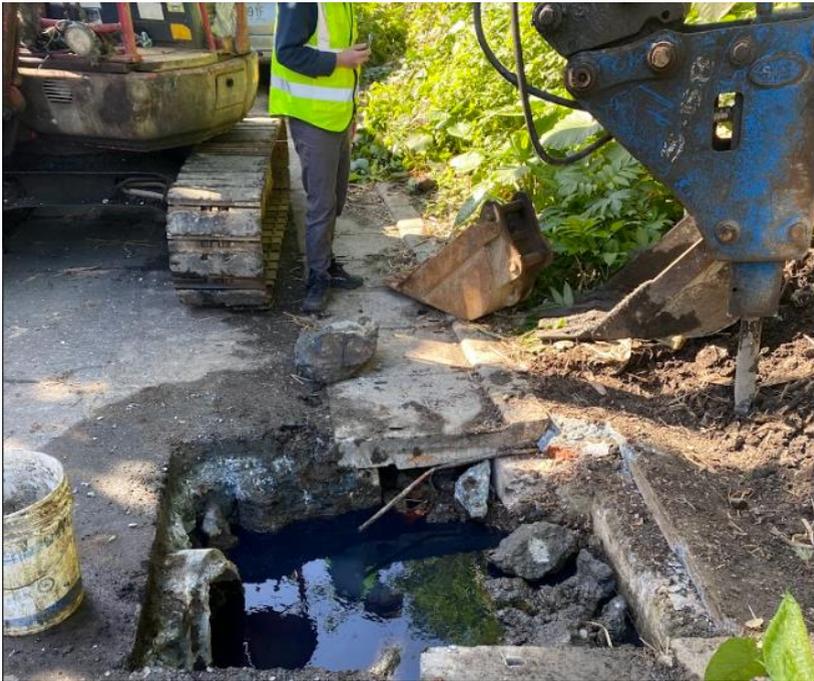
- 1) 台北市工務局水利工程處施工廠商以破碎機施工造成管線破漏。
- 2) 施工前未確實辦理會勘及確認管線圖資，並通知本廠人員。
(12月19日巡管員09:23經過現場，廠商09:34架設機具打卡，施工前現場無停放機具)
- 3) 廠商未依「臺北市道路挖掘管理執行要點」辦理道路挖掘施工證。

12/19 水工處廠商
破碎機傷及油管

- 1) 本案於事故發生後**5日內完成緊急搶修**，不致發生民怨。
- 2) 對於**施工頻繁路段**，**持續調整巡管時機**，盡早至現場巡查。
- 3) 水利工程處後續施工，桃廠派員配合，**全程駐守**。
- 4) 111年1月桃廠發文台北市、新北市、桃園市道管中心及各管線單位**強調施工前應依規定套繪、會勘**。

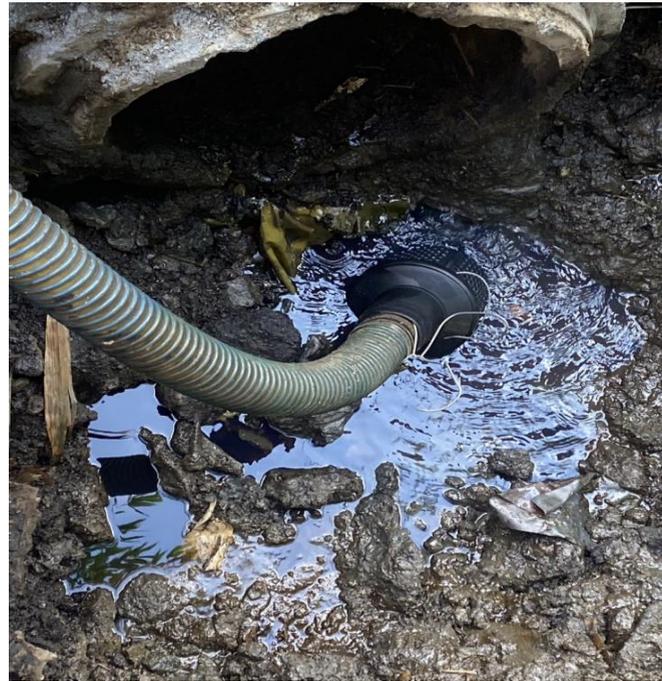
12/19 8吋管漏油處抽油
(管線上方埋有警示帶)

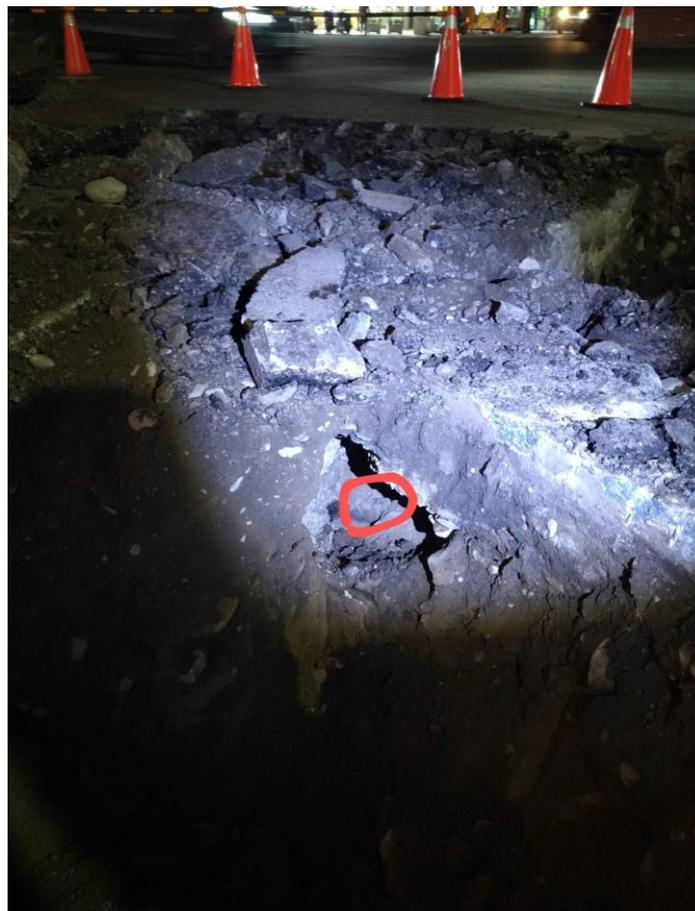
軍方請廠商漏夜以怪手開挖，初判因管線周邊保護細砂流失，致管線直接接觸水溝水泥牆面，尤其重要路口車流量大，長期重車輾壓路面，致管線因擠壓變形破裂滲漏。

112/10/04開挖找到洩漏處
