輸電線路災害類型與 相關防範對策之介紹

報告人: 邱文宏

台中供電區營運處

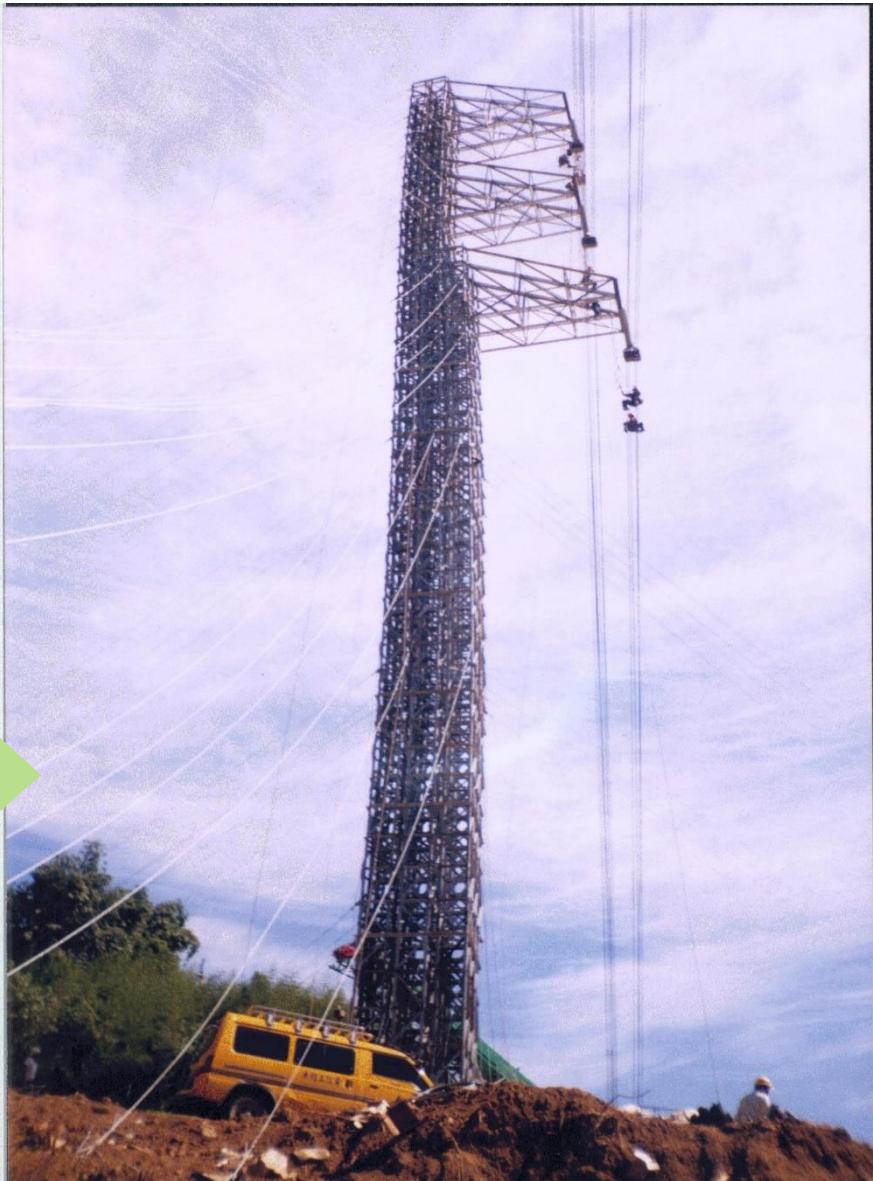
921地震造成峨眉~中寮線#203倒塌

興建臨時角鋼桿緊急供電

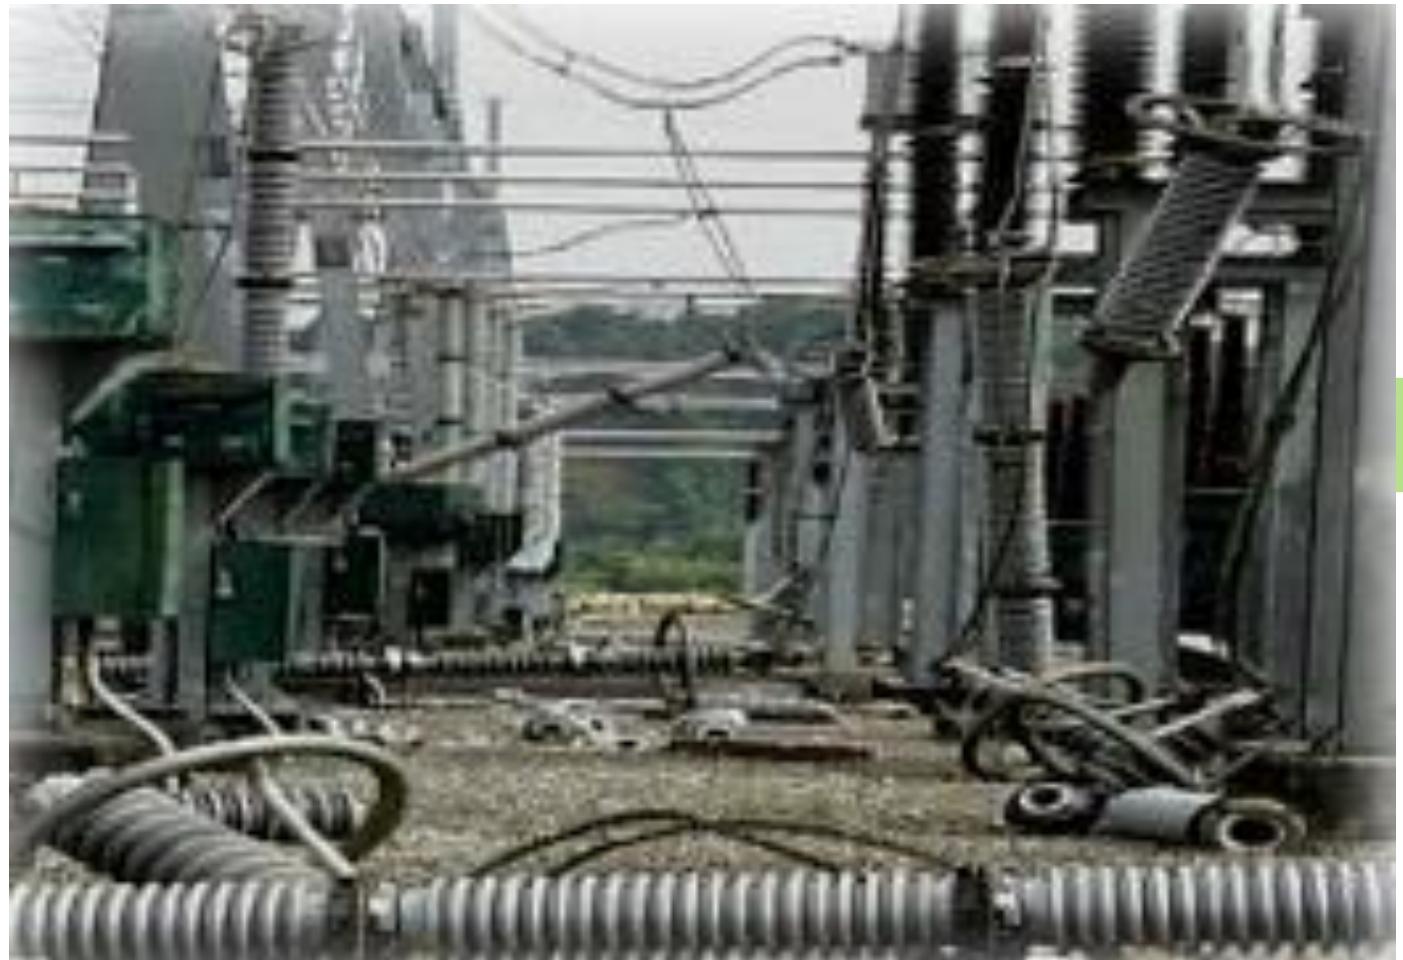
921地震重創變電設備(中寮變電所)

增設避雷器、比壓
器台架弱軸斜撐

BUS末端防震強化
(增設懸垂礙子)

更換ELPRO及
LAMCO避雷器
為耐震型避雷器

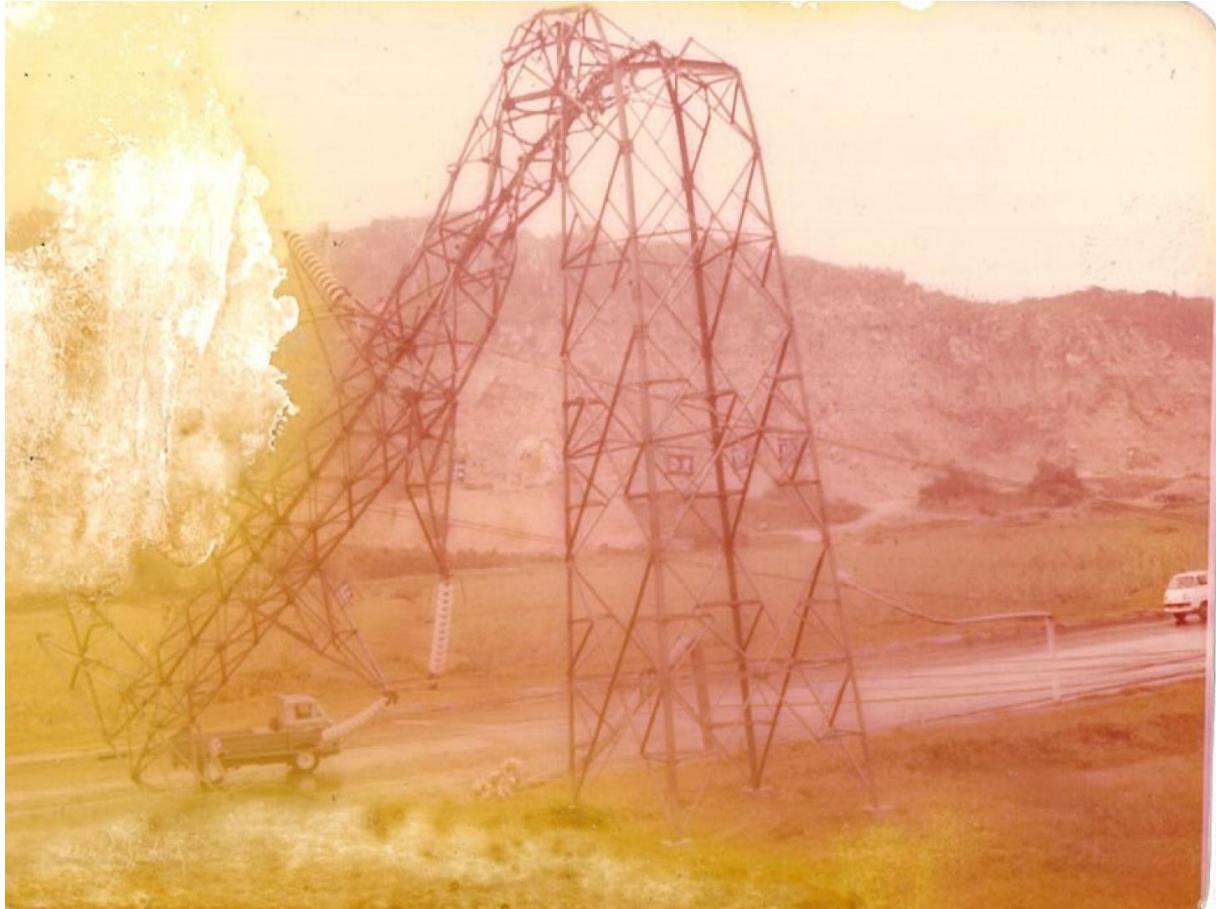
賽洛瑪颱風 大林-南工線#36鐵塔倒塌

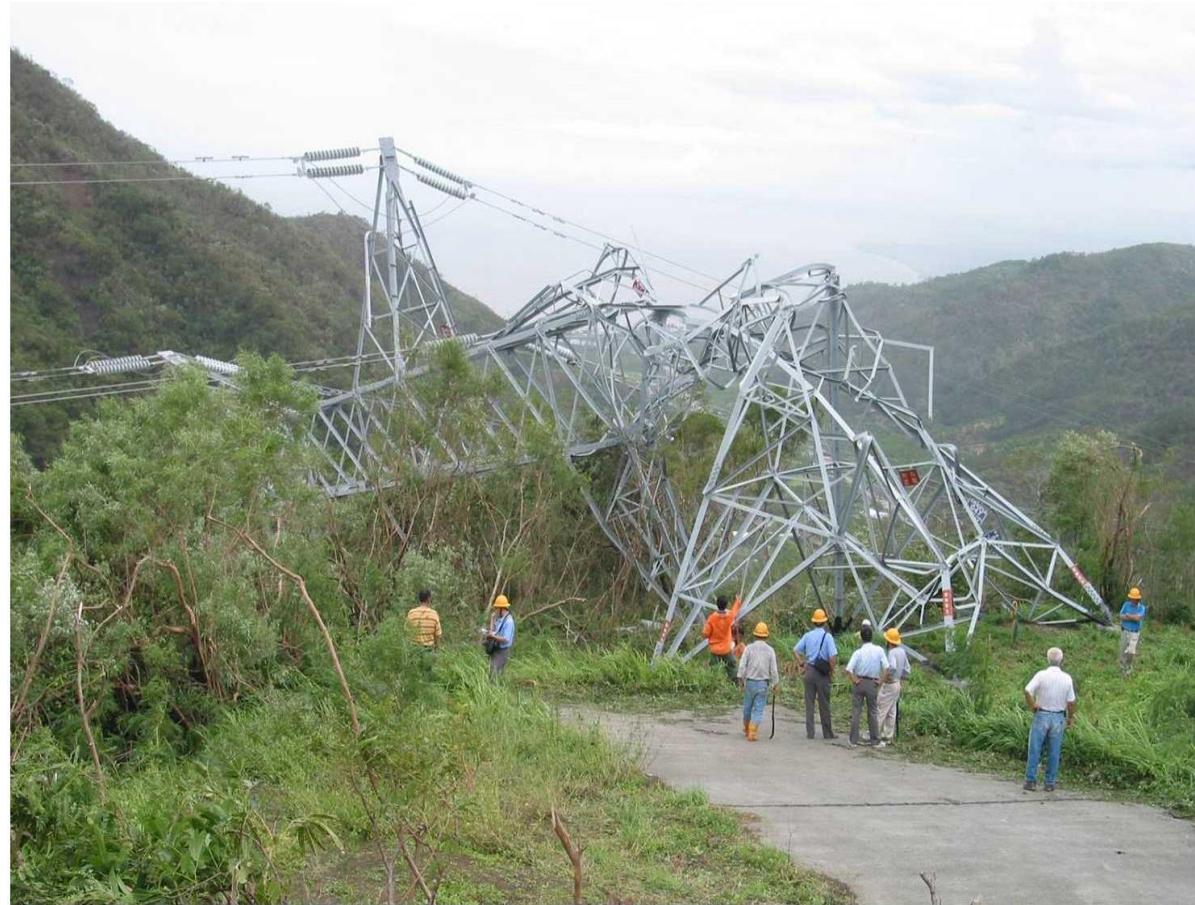
杜鵑颱風大鵬-楓港山海線#47鐵塔倒塌

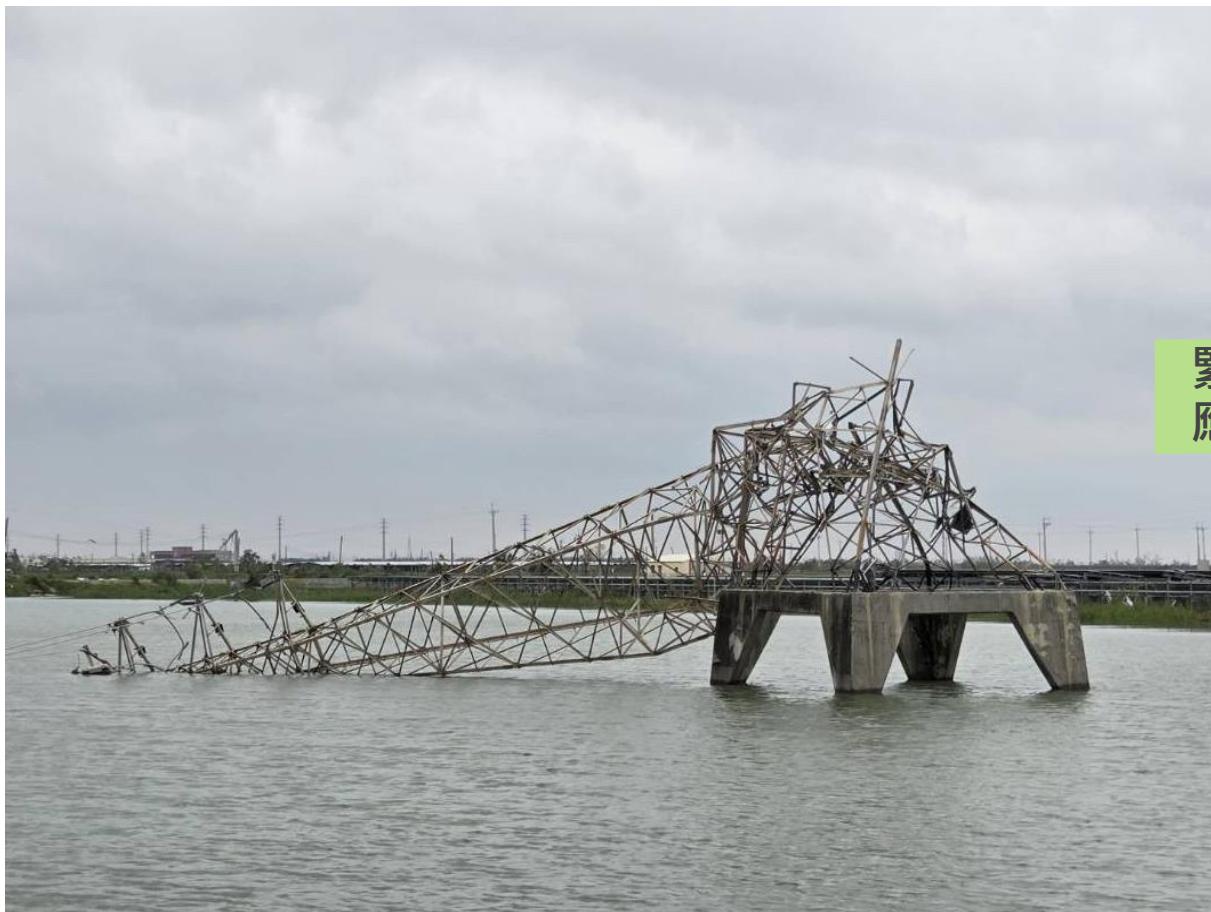
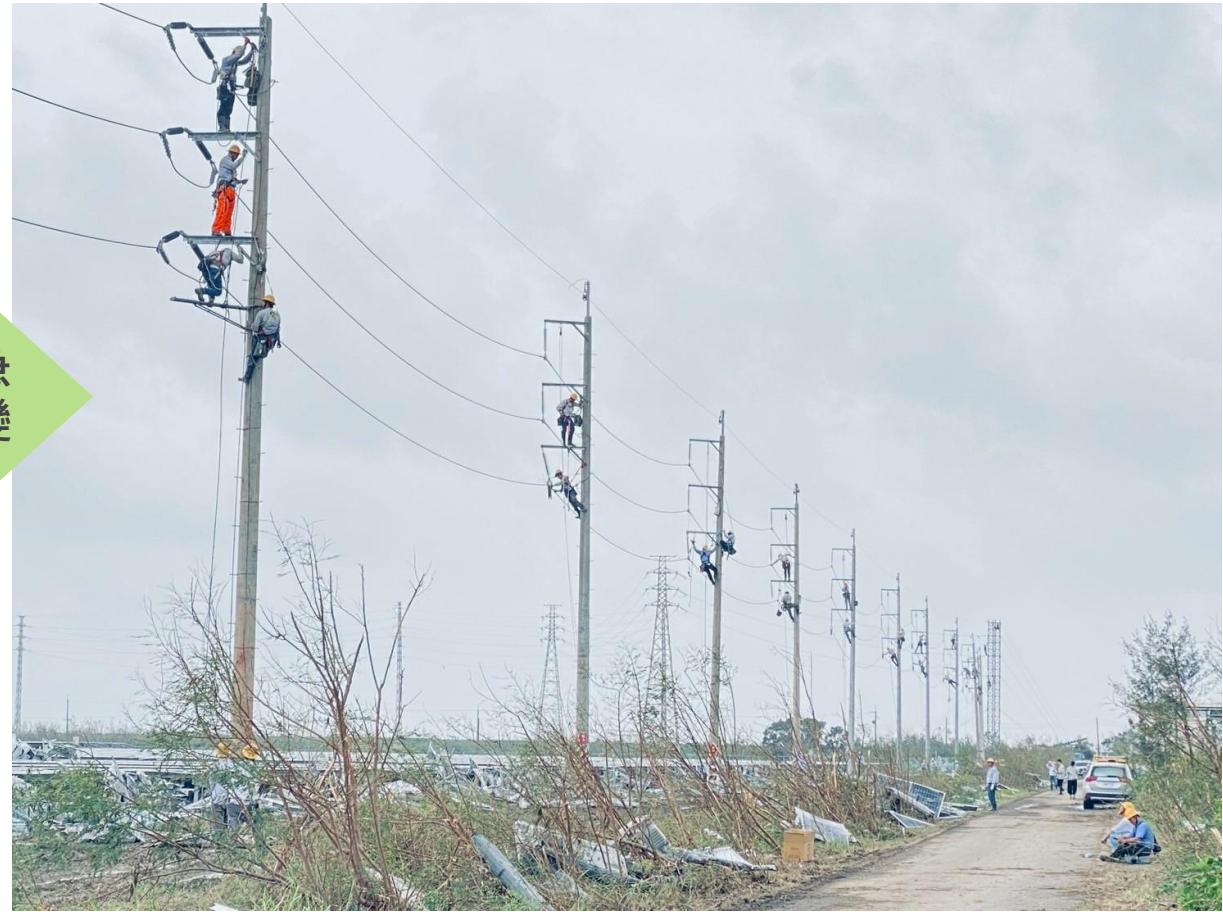
2025丹娜斯颱風
造成新塭 - 永華線#2、#3、#4號輸電鐵塔倒塌

興建33座臨時桿塔緊急供電

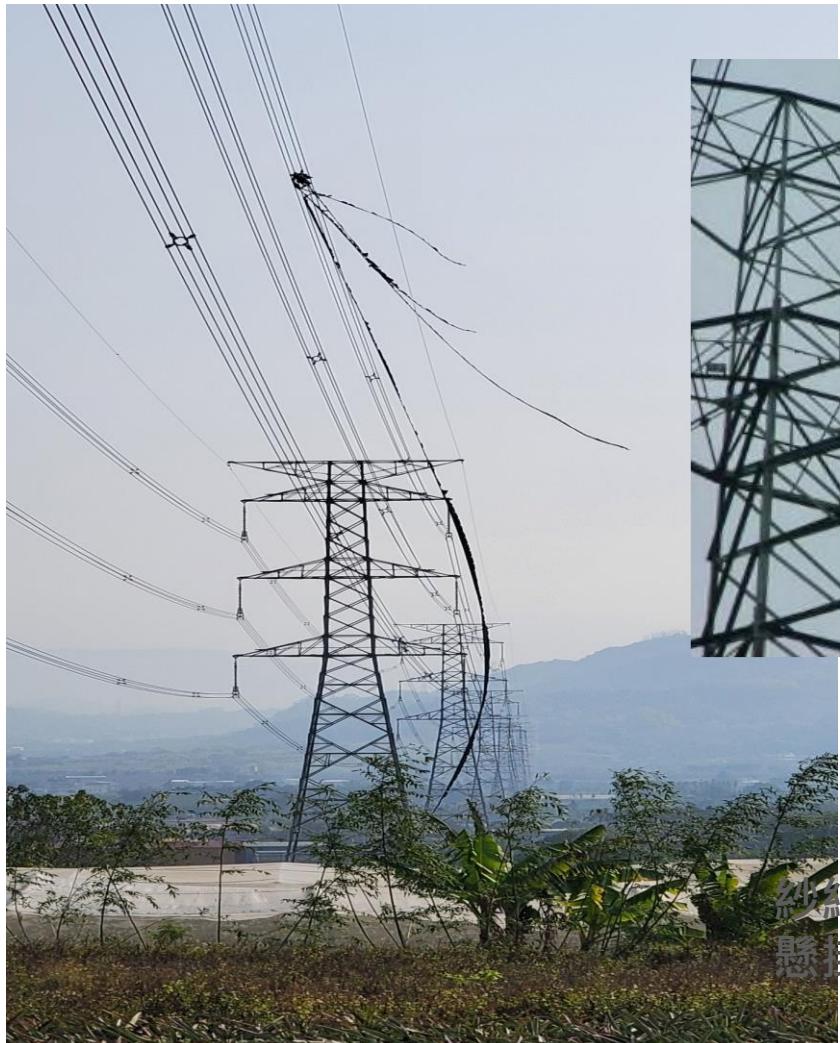
紗網遭強風吹襲
懸掛於導線上

✓ 線下(旁)竹木
應確實修剪，
避免碰觸跳脫

✓ 檢視線下(旁)是否有易受風飄飛之物
件，應主動安全宣導，並請業主加強
固定，避免遭強風吹襲揚起碰觸導線

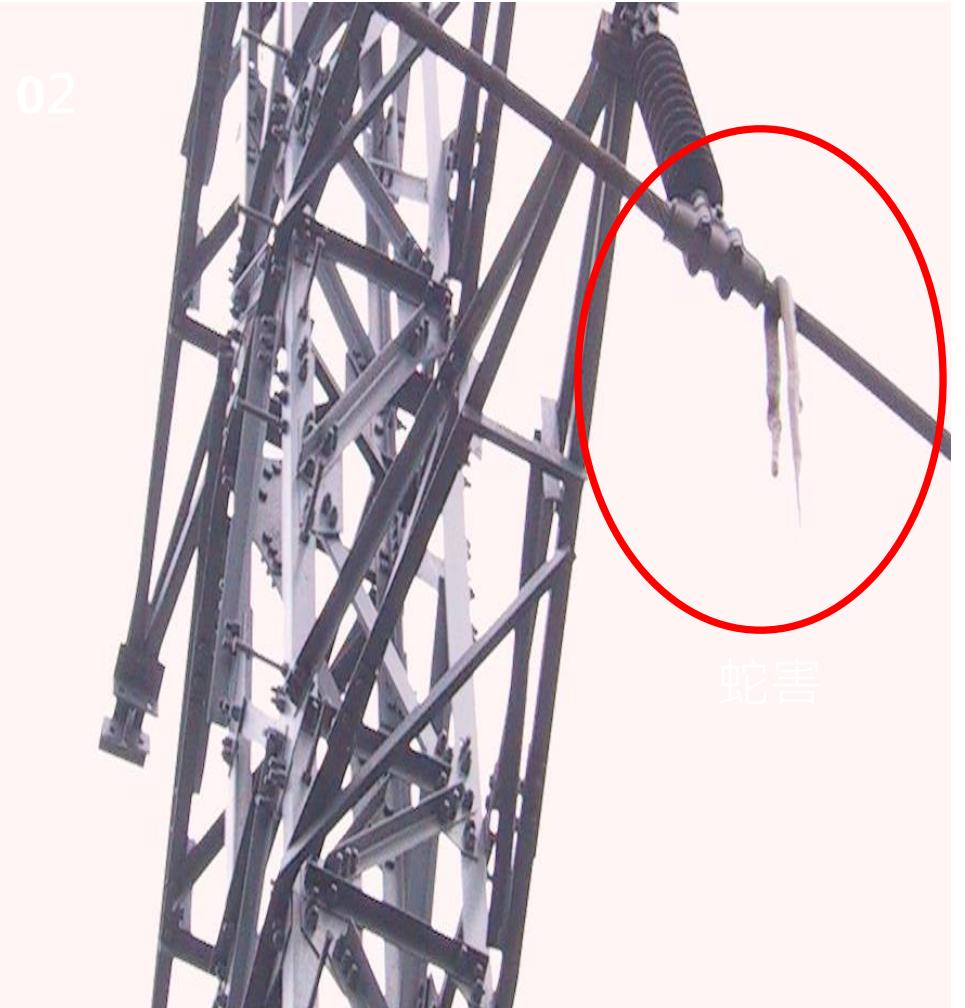
鳥獸碰觸-蛇害

裝設防蛇網

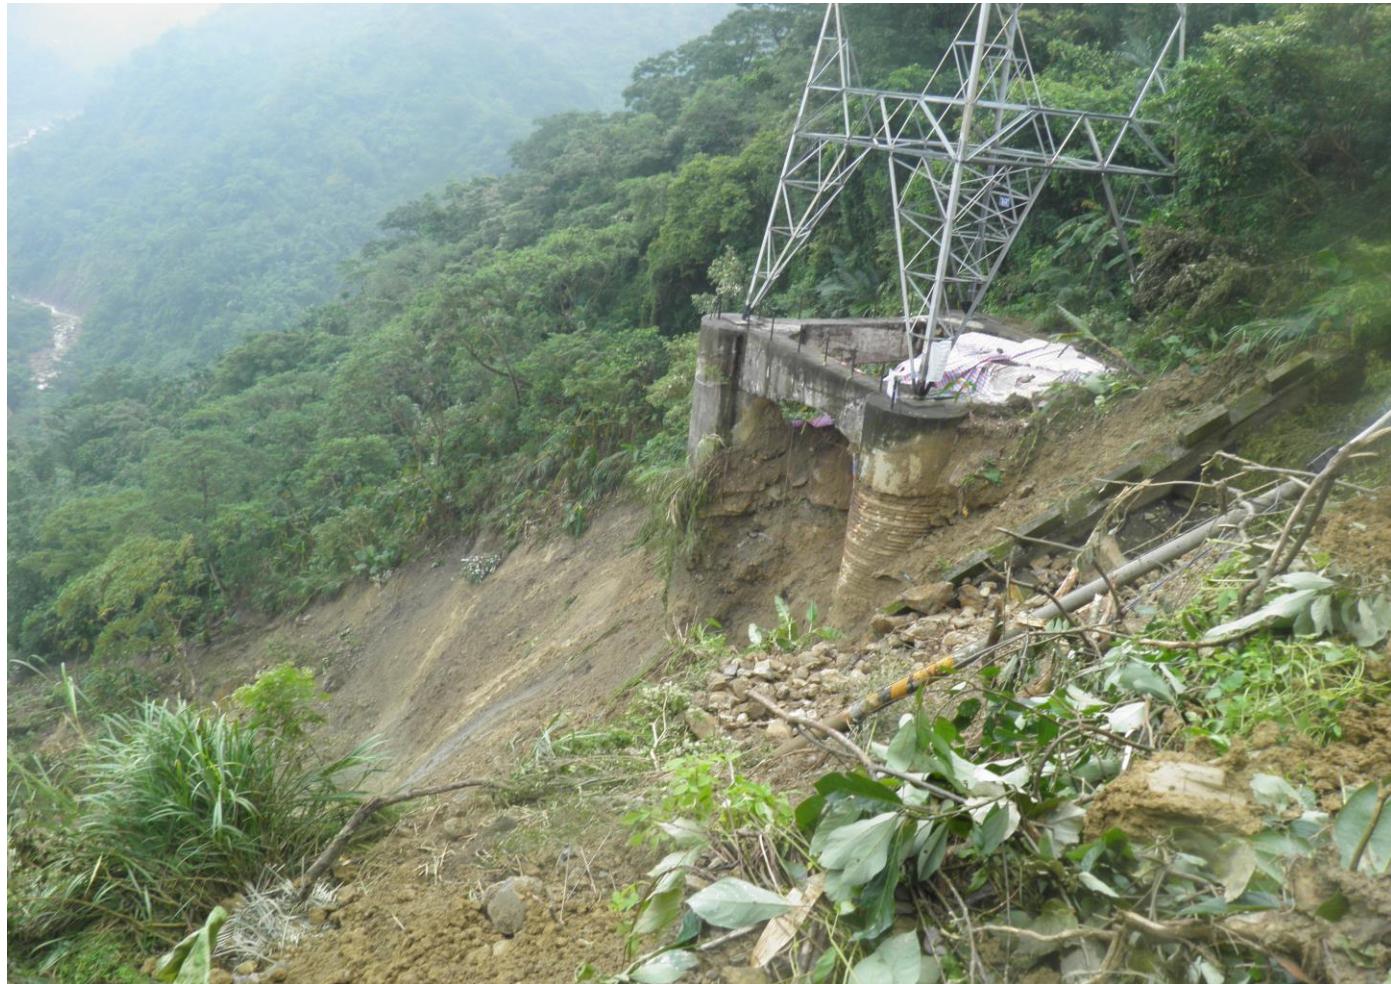
345kV大觀中寮一、二路14塔基坍方

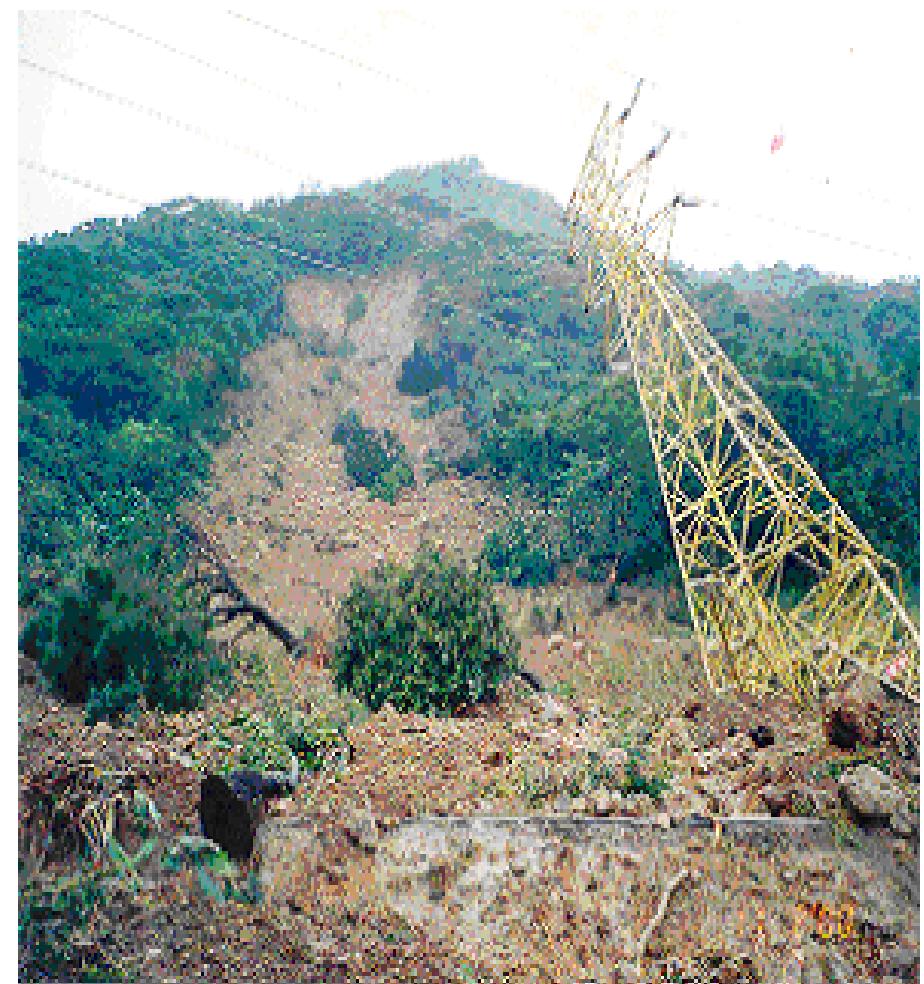
台北金山地區塔基旁崩塌

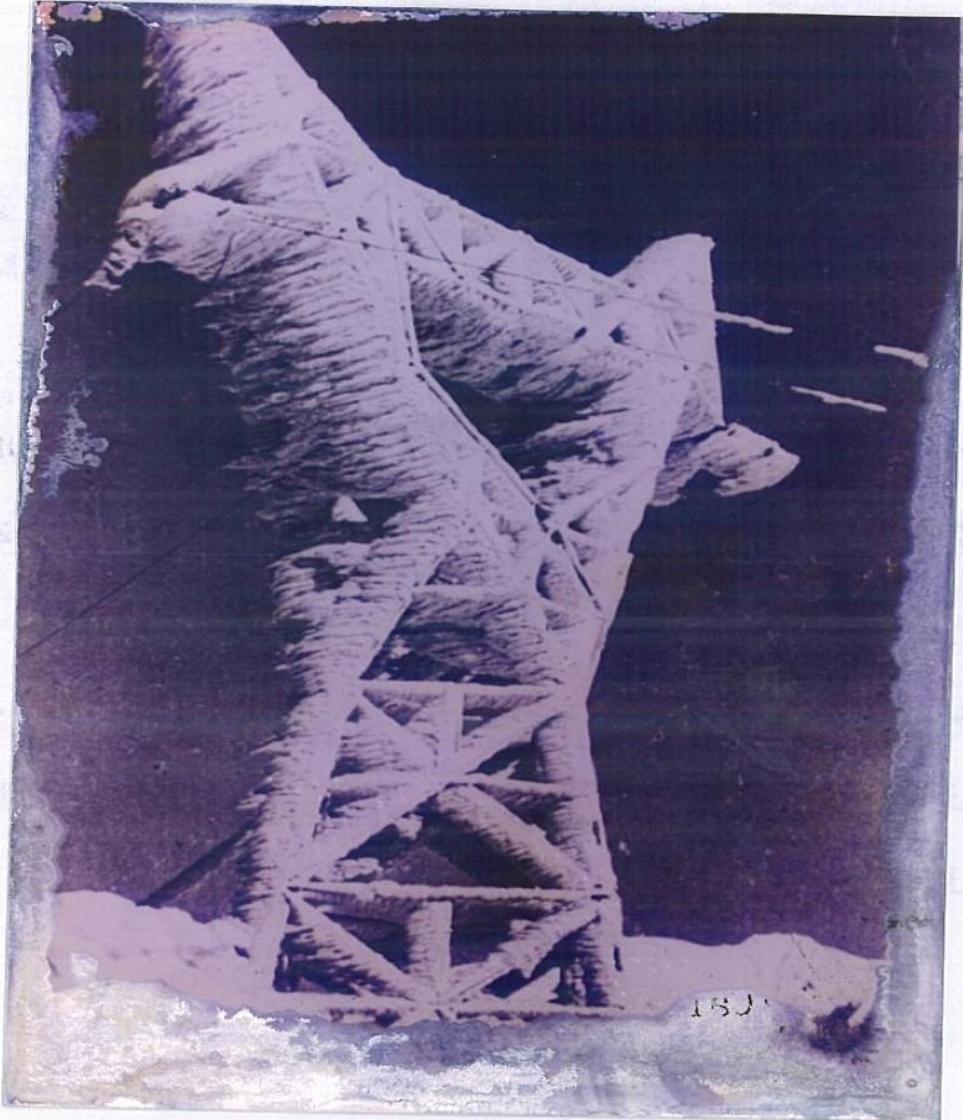
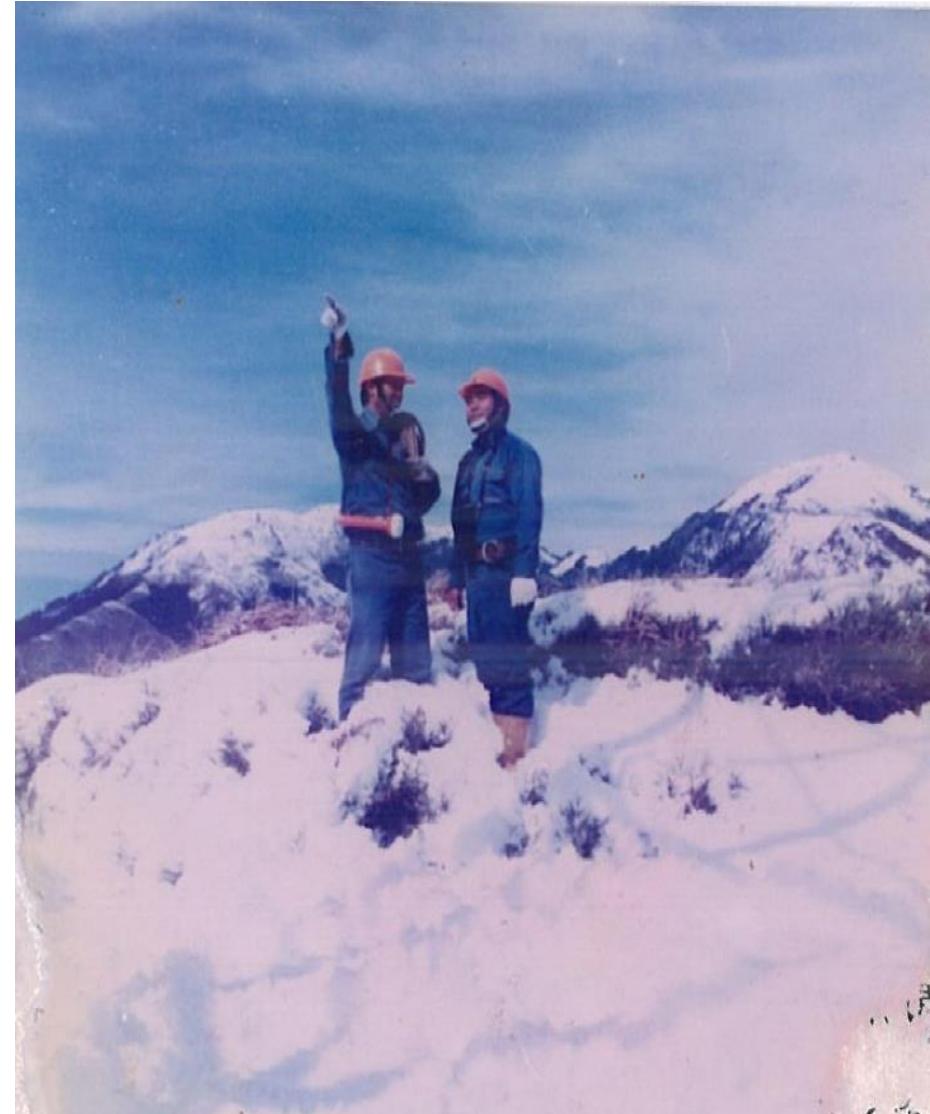
雪封69kV萬大~銅門線

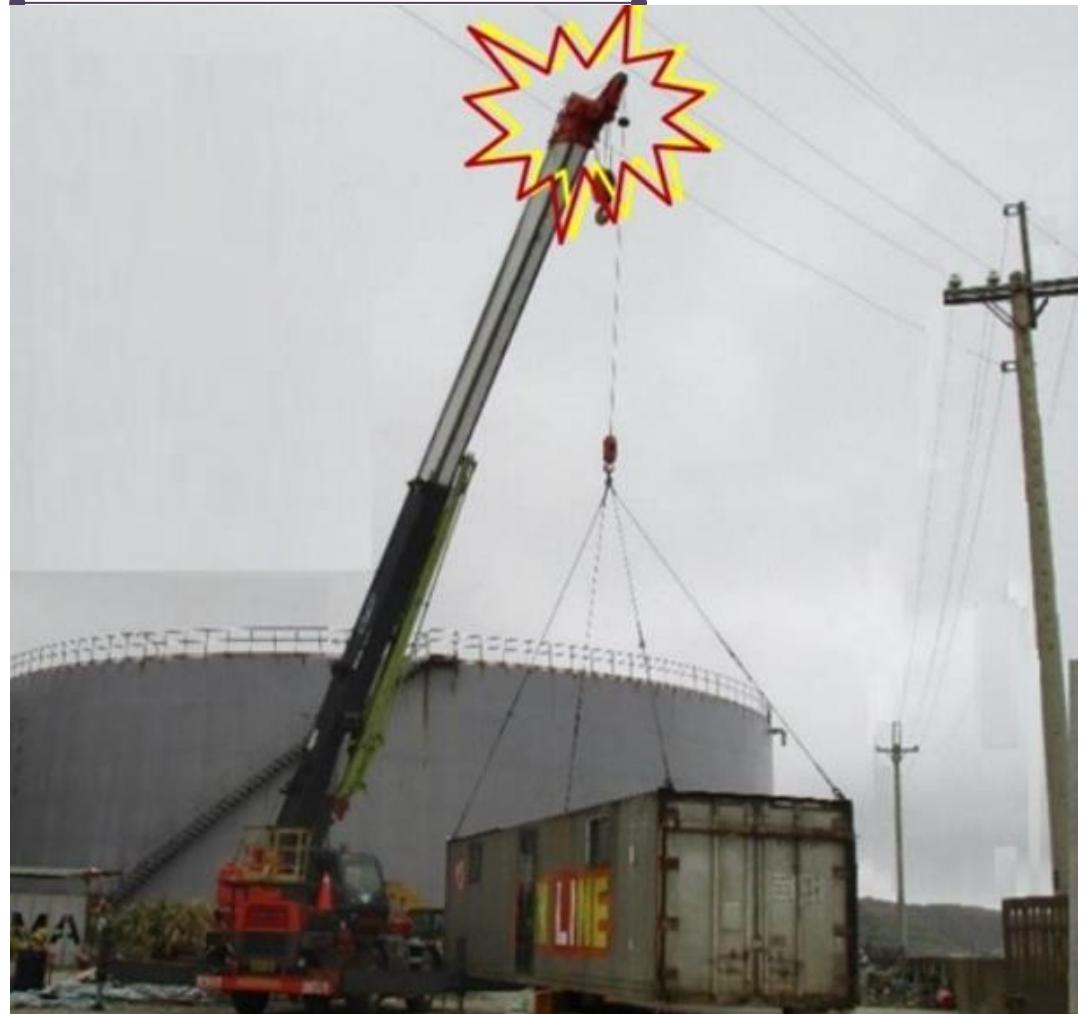
線下吊掛物品誤碰輸電線

長期工地
設置告示牌

印製吊車
宣導貼紙

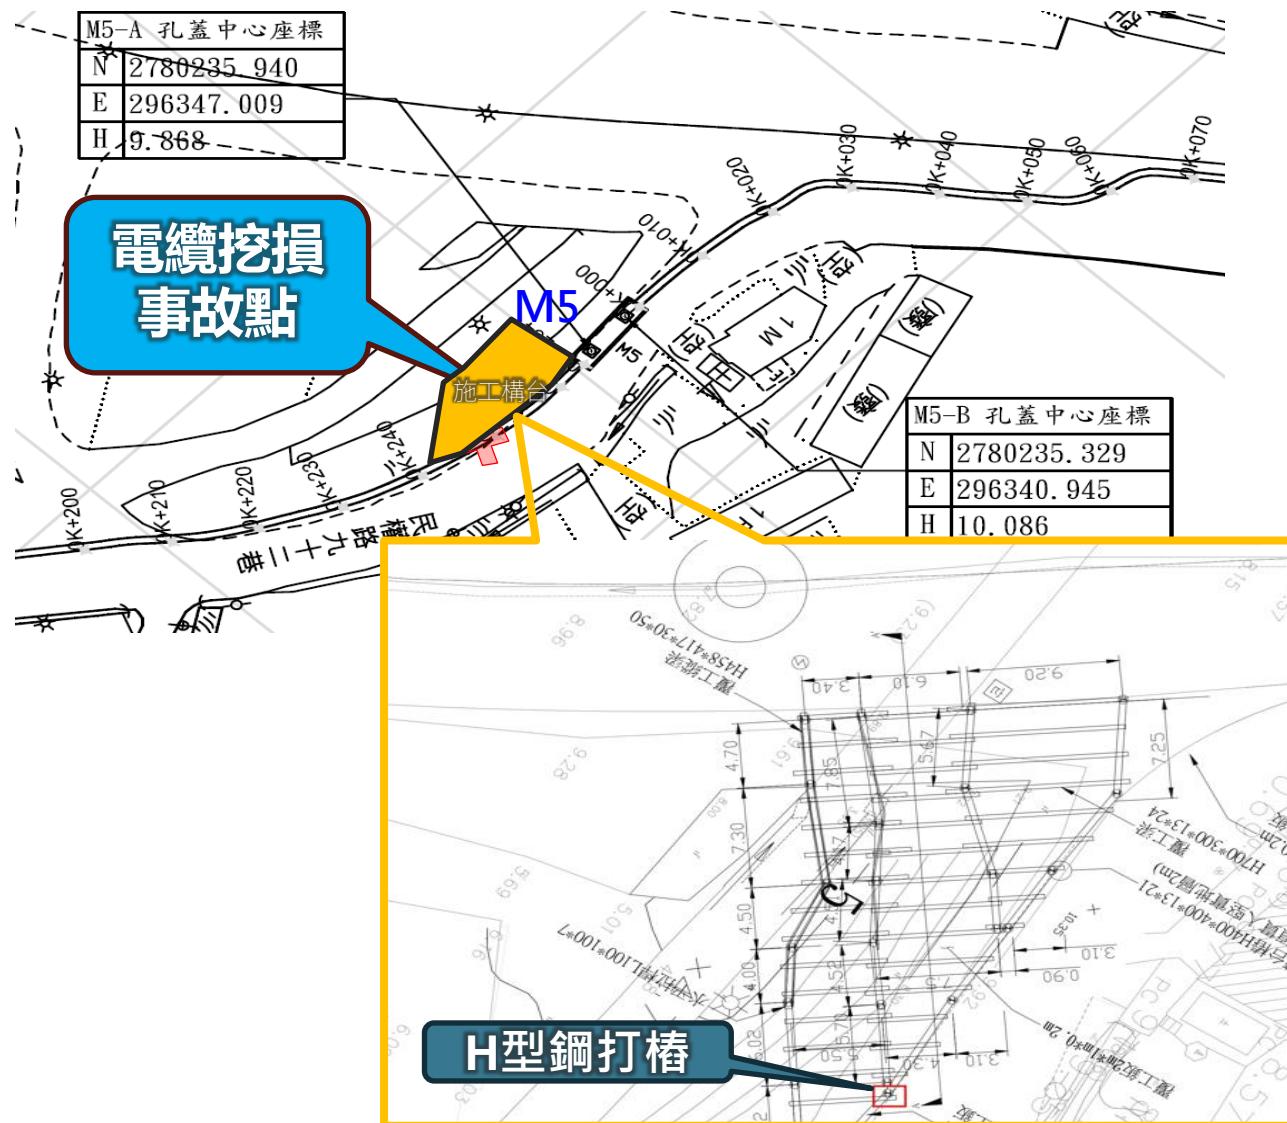
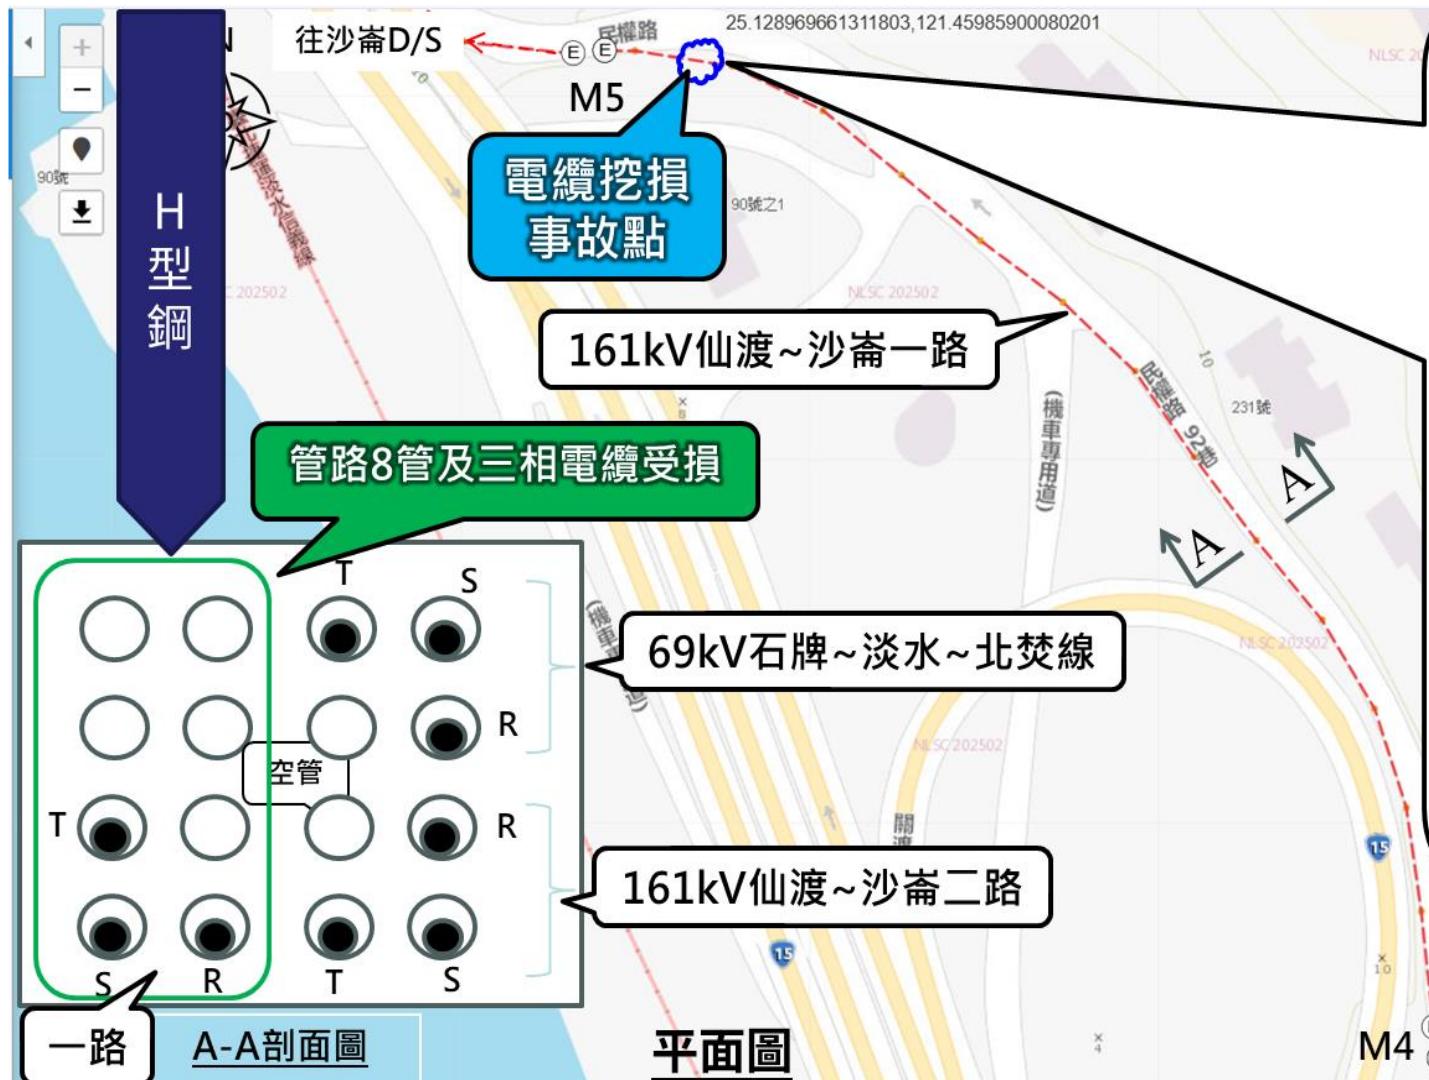
新北市政府新建工程處「承攬商榮工程股份有限公司（施工單位）」辦理114年4月18日「淡水河北側沿岸河道平面道路工程，施工前僅針對仙渡~沙崙一路M5~M6區間進行套繪，**未進行M4~M5區間套繪**，僅以經驗判斷認為管路路徑位於機車道路上，遂於機車道旁管路草皮上方（**未辦理試挖**）直接進行H型鋼打設作業時打損引起本次事故。

挖損事故點為R、S、T相電纜，距M5管路口15.1公尺處(M4~M5事故電纜實際平均長度272公尺)
往仙渡E/S

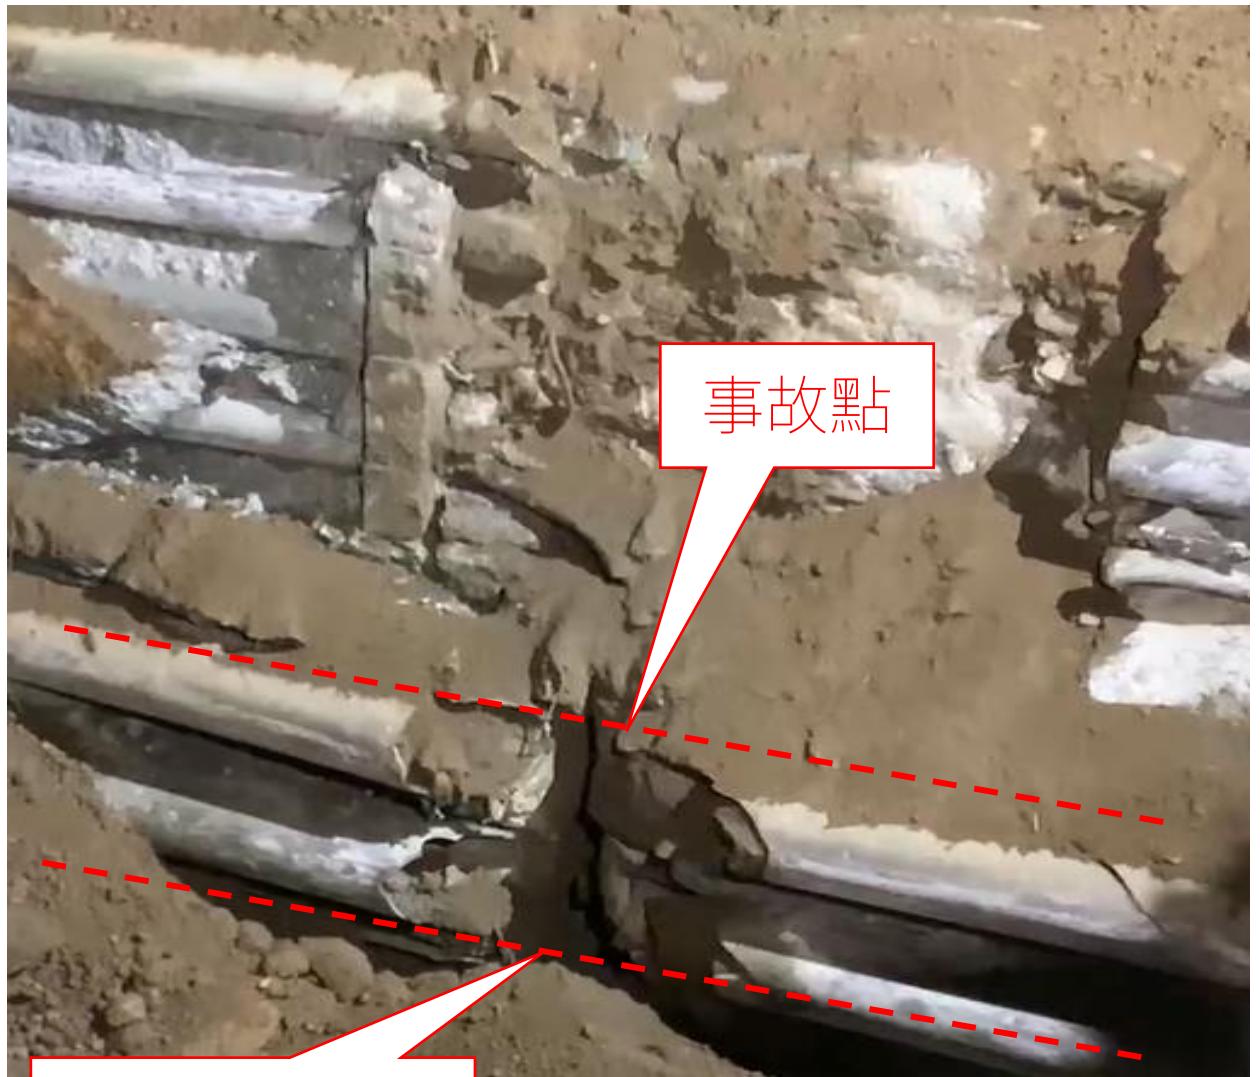
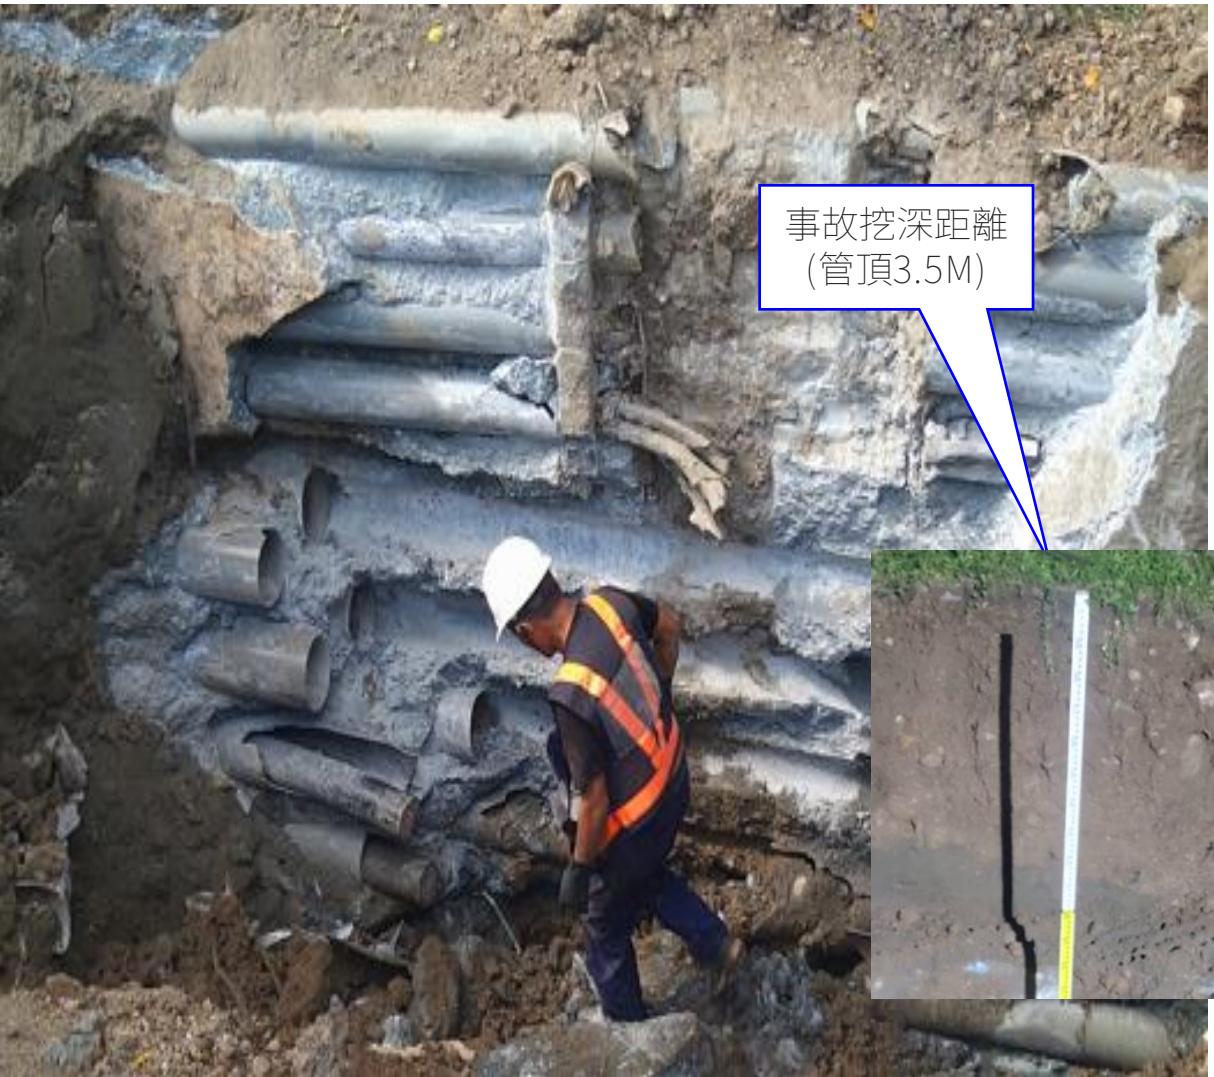
空管已被釘損
