輸電線路災害類型與 相關防範對策之介紹

報告人: 邱文宏

台中供電區營運處

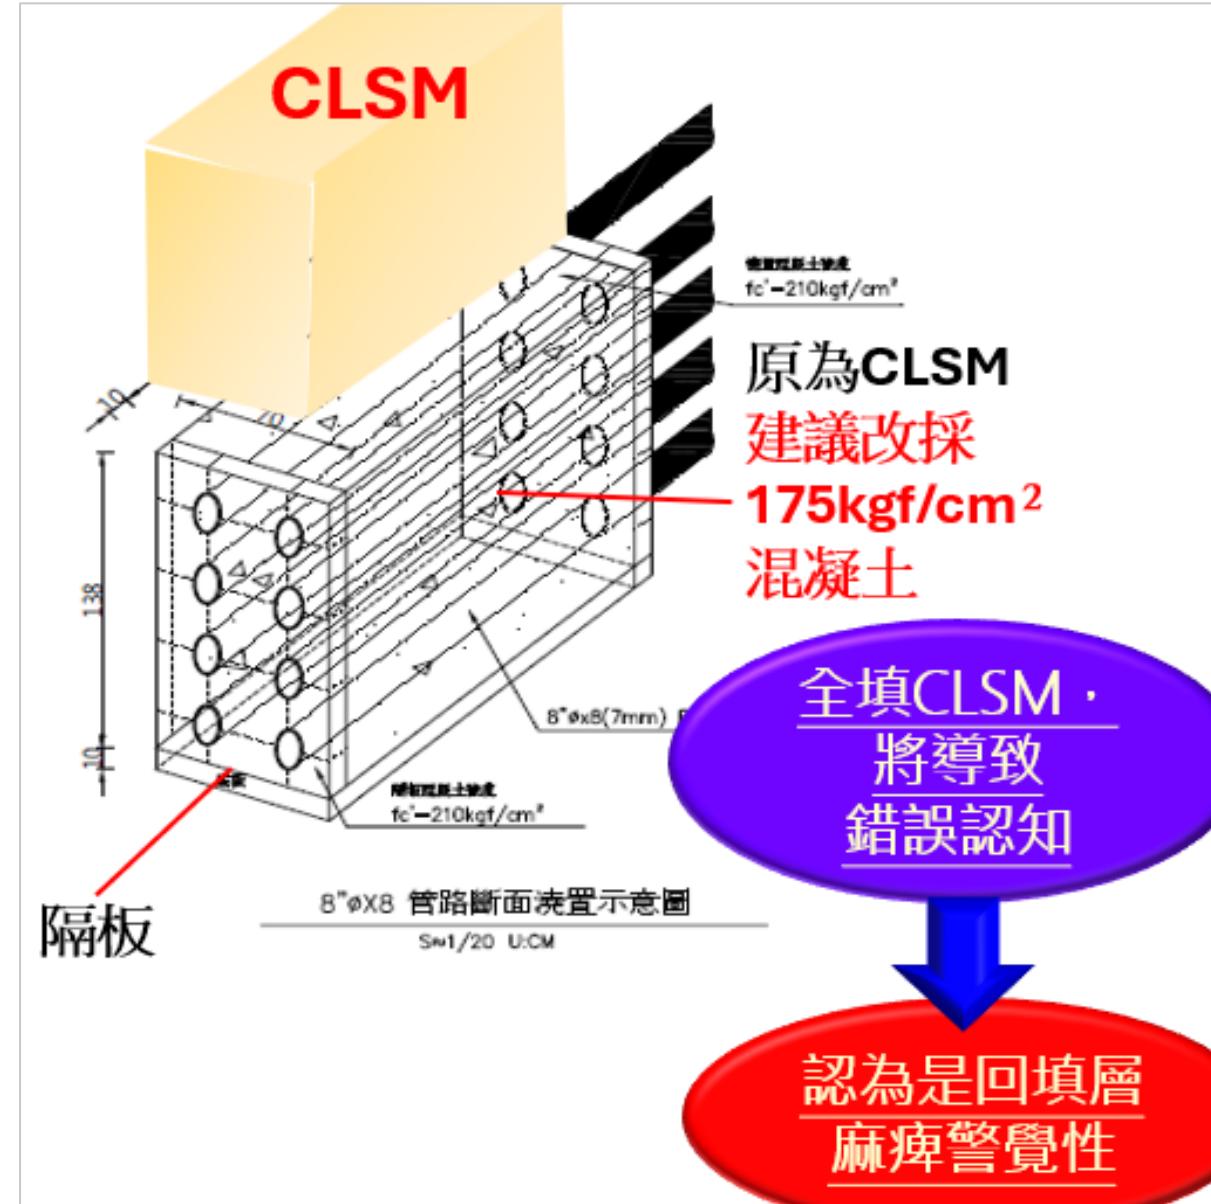
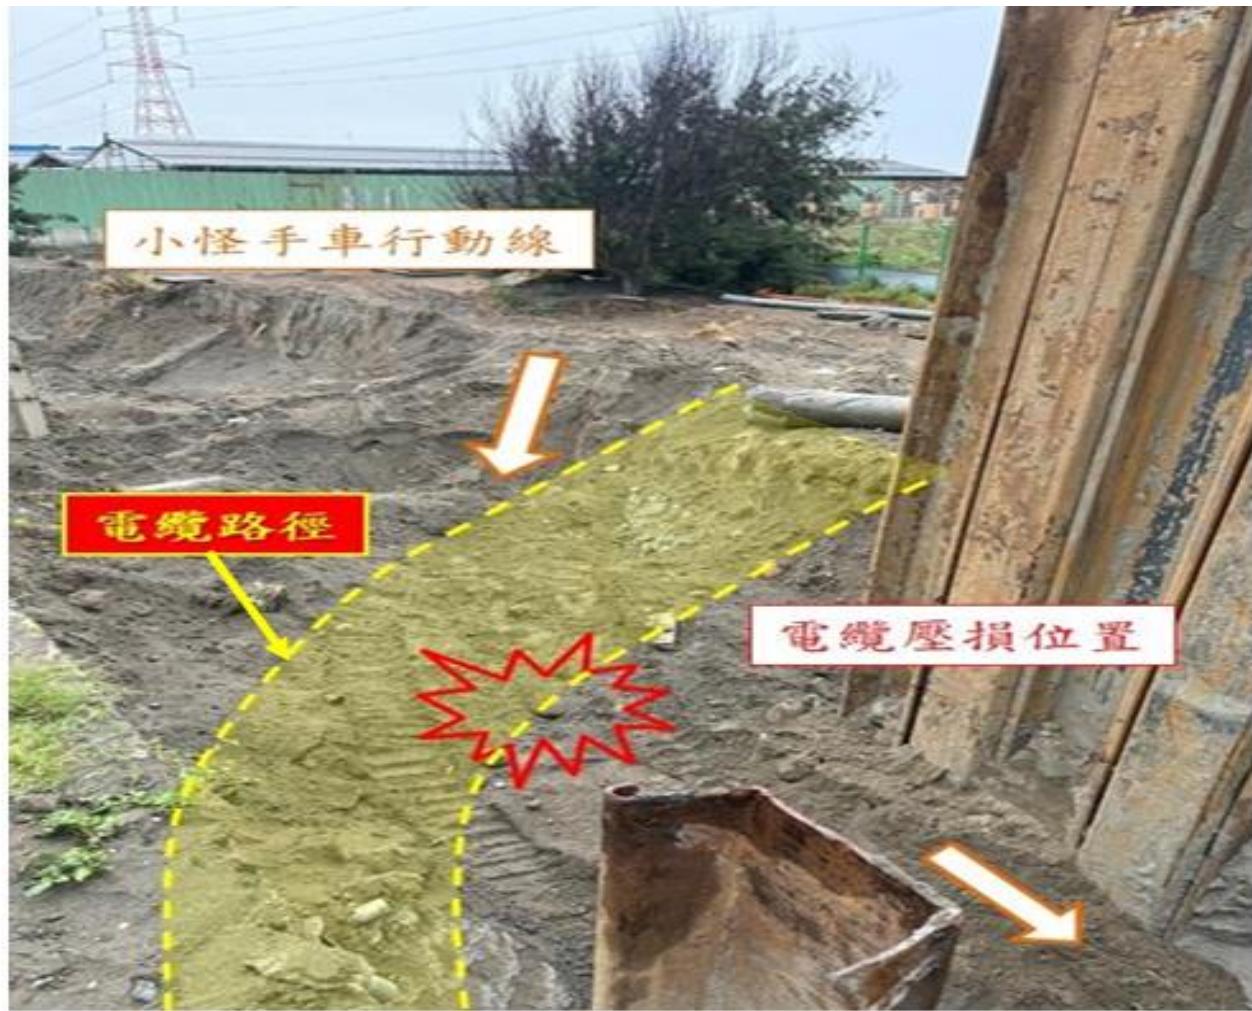
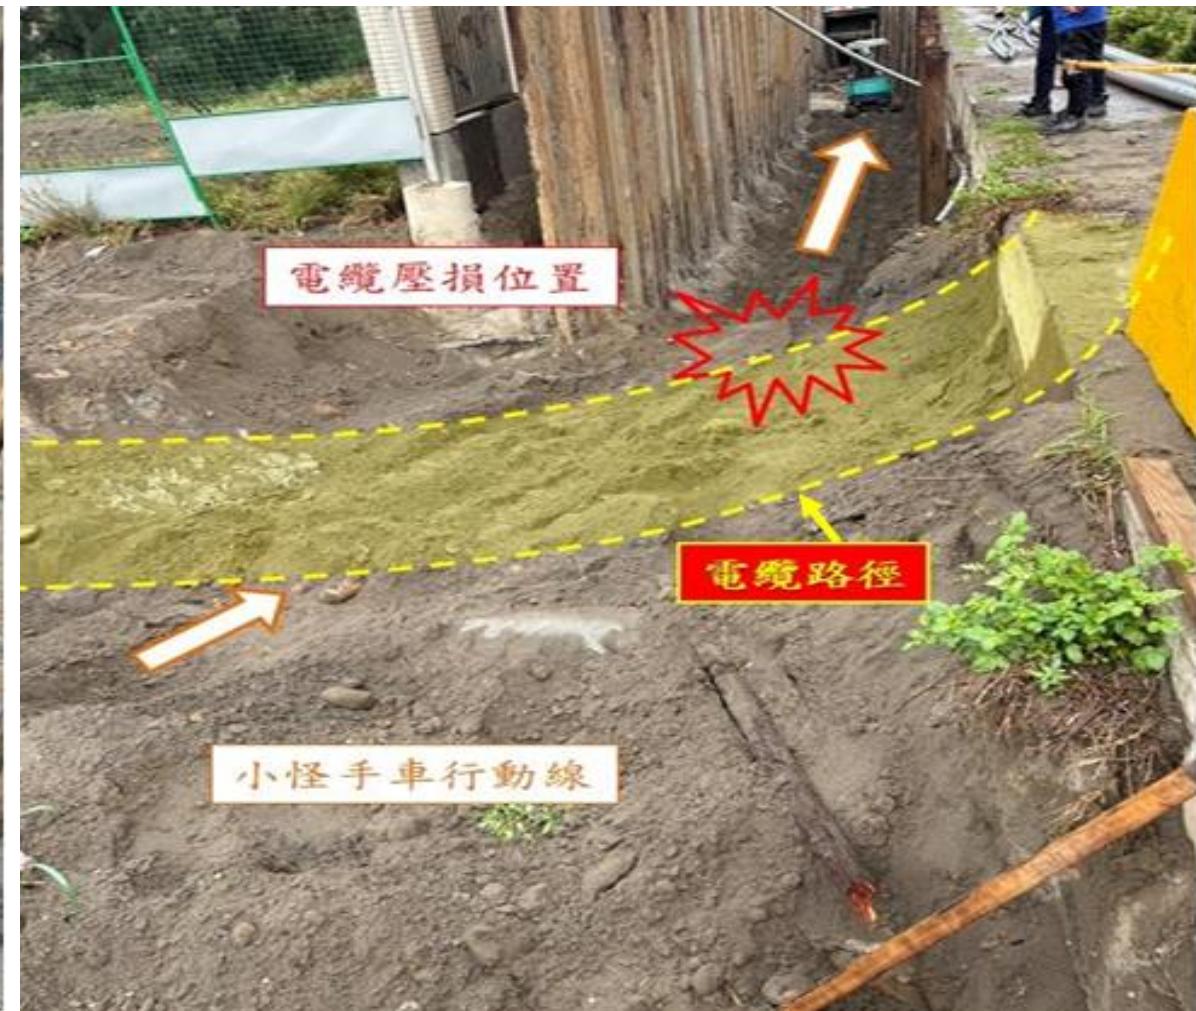
中區處承攬商瑞助營造有限公司辦理「彰工升壓站土建設計/設計系統包新建工程」之聯外排水涵洞底板施作，114年4月5日進行「161kV彰光～彰一線」管線降挖及CLSM層打除，因再生處之管排全填CLSM，非輸工處之標準設計，降挖時認為是回填層，因誤判當時雖未造成事故，但可能已使PVC管破損並傷及電纜。

致114年4月10日小型挖土機經過既設「161kV彰光～彰一線」管線上方，損傷管線內電纜而引發本次事故。

✓ 確實圈圍或標示關鍵管線

確實圈圍或標示出關鍵管線位置，以避免施工時機具壓(挖)損關鍵管線。

✓ 調整施工機具動線

禁止重型機具從既設管線上方經過，避免類案發生。

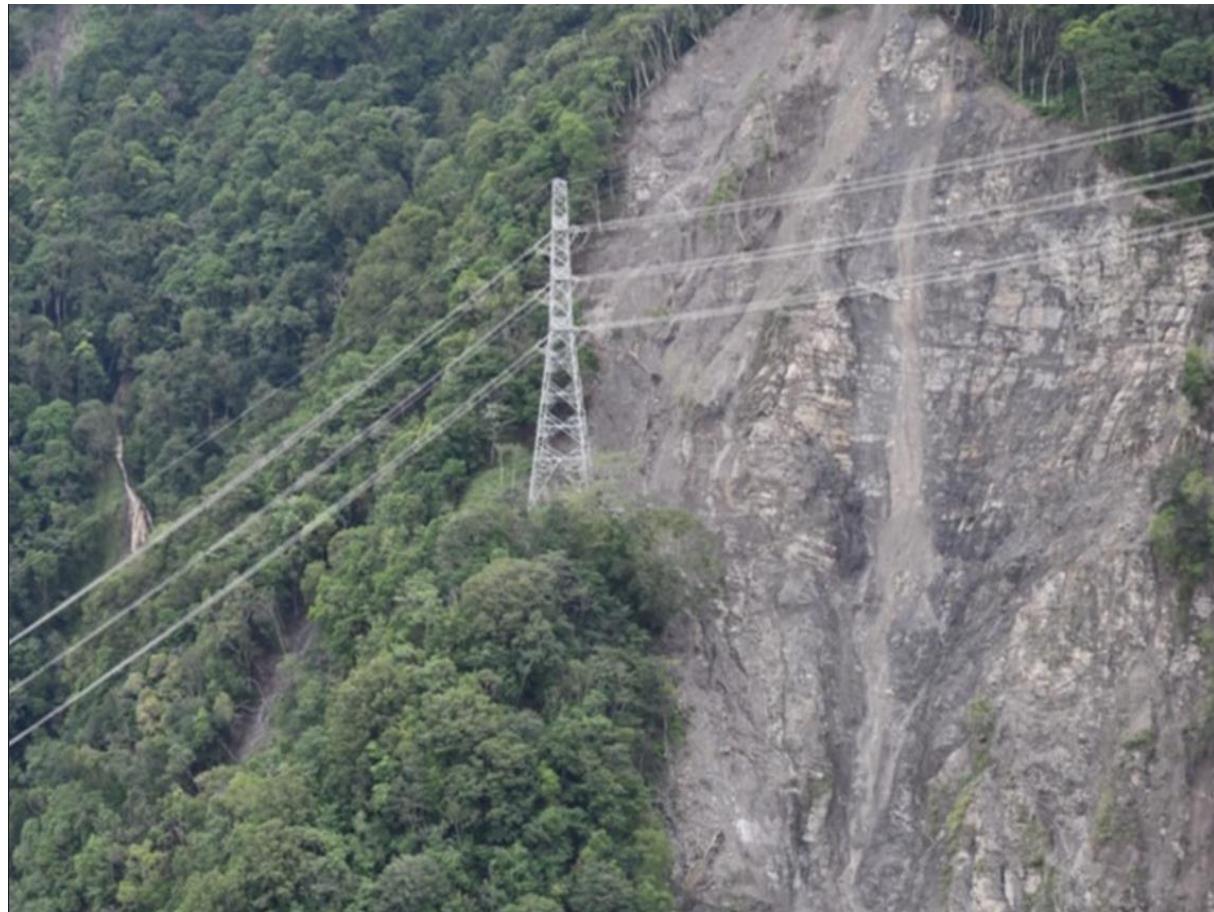
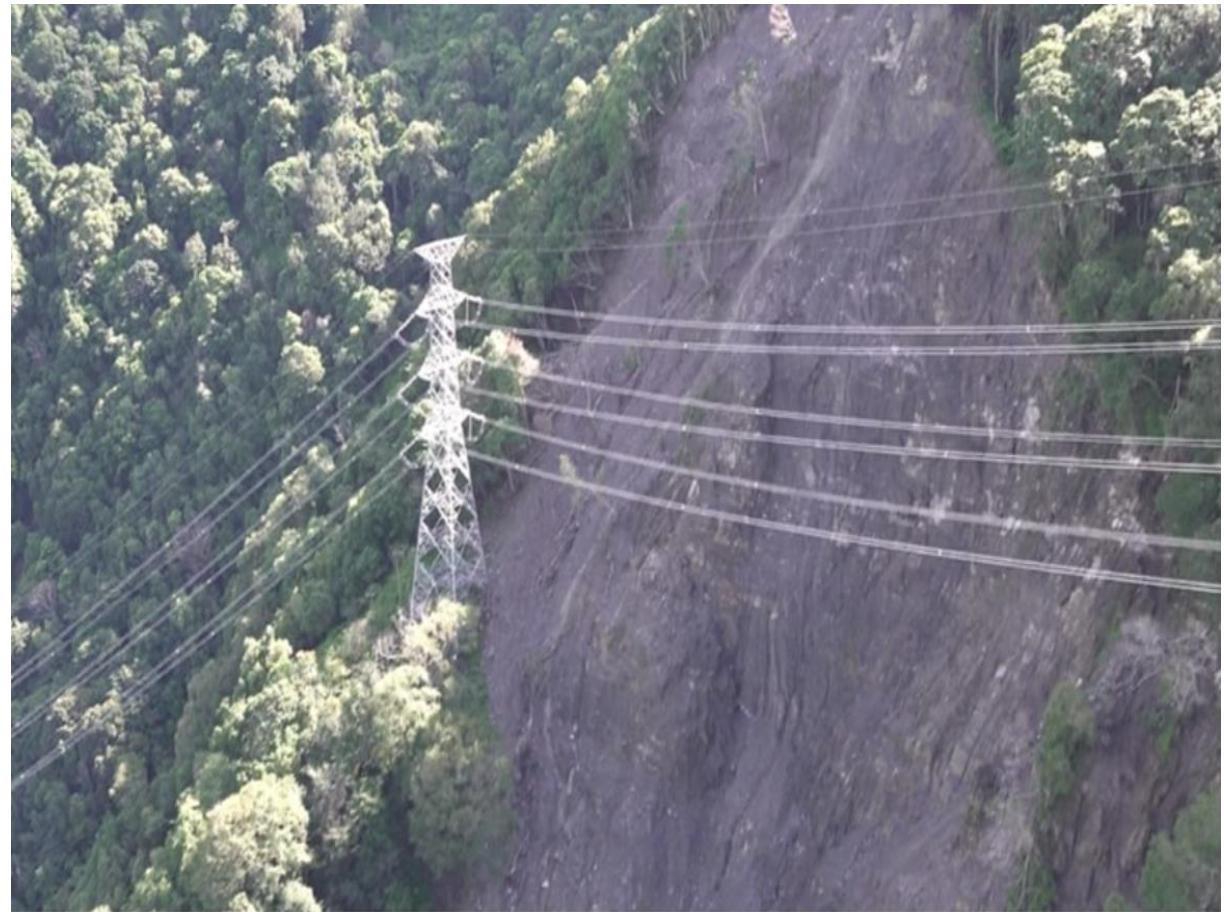
空拍發現345kV大觀、明潭~鳳林線#51邊坡淺層土石崩塌嚴重

❖ 探勘後擬定改善方案，依短中長期規劃辦理：

短期：4G即時監測系統安裝、安全評估報告。

中期：114年1月13日主體工程進場施工，預定114年5月底前完成。

長期：#50、#52 原址重建 (取消#51，線路遷改為#50直通#52)，採土木、機電分開發包施工。

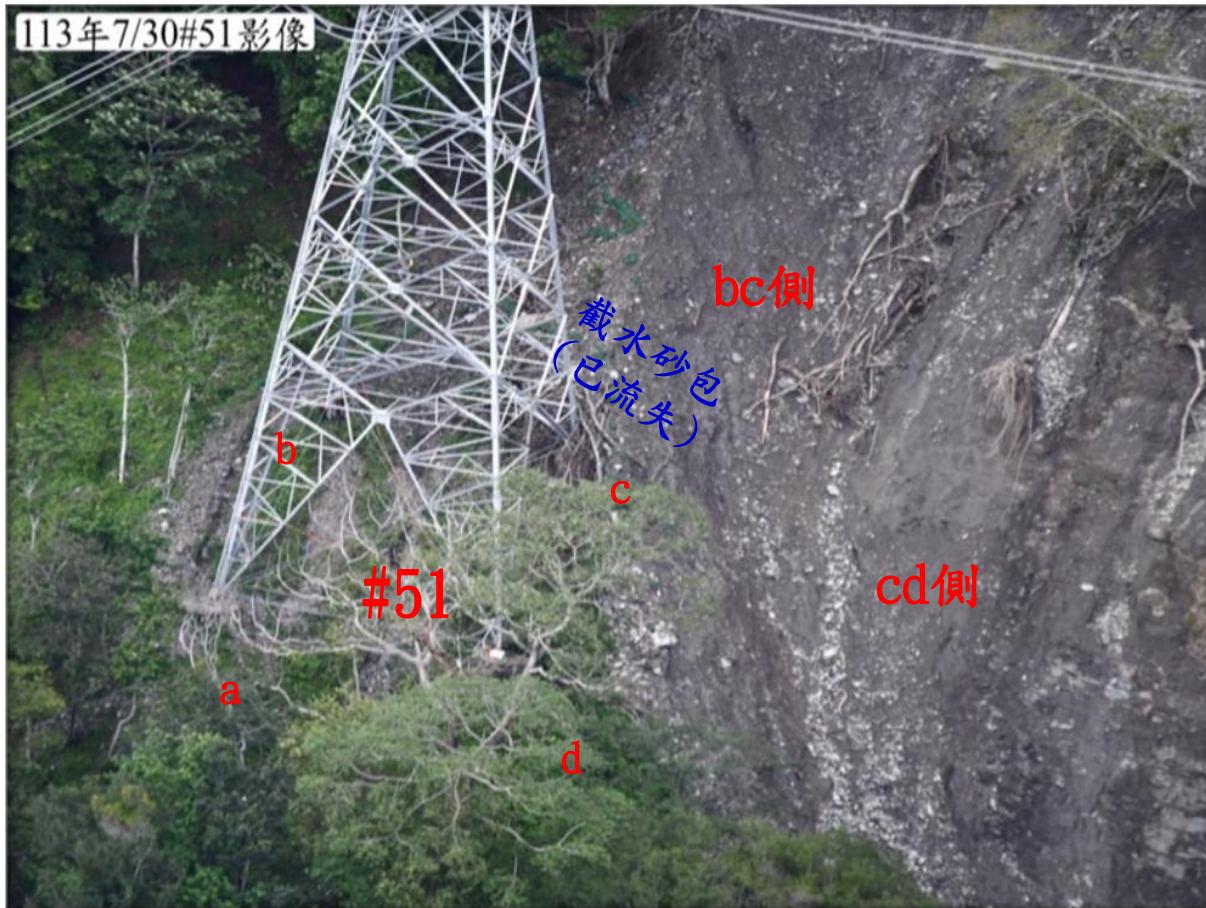
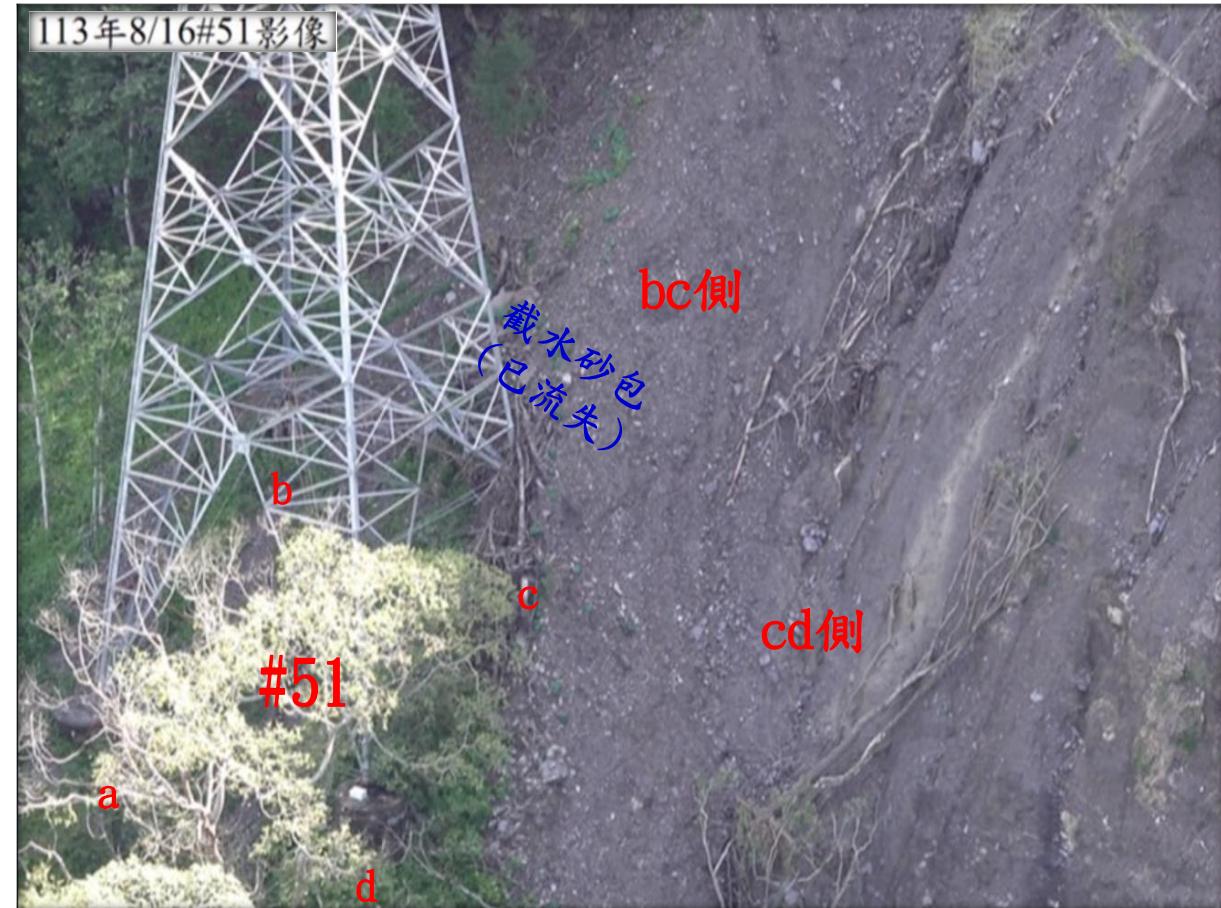
0403地震及凱米颱風過後#51上邊坡(bc側)及cd外側淺層土石再次部分崩塌照片

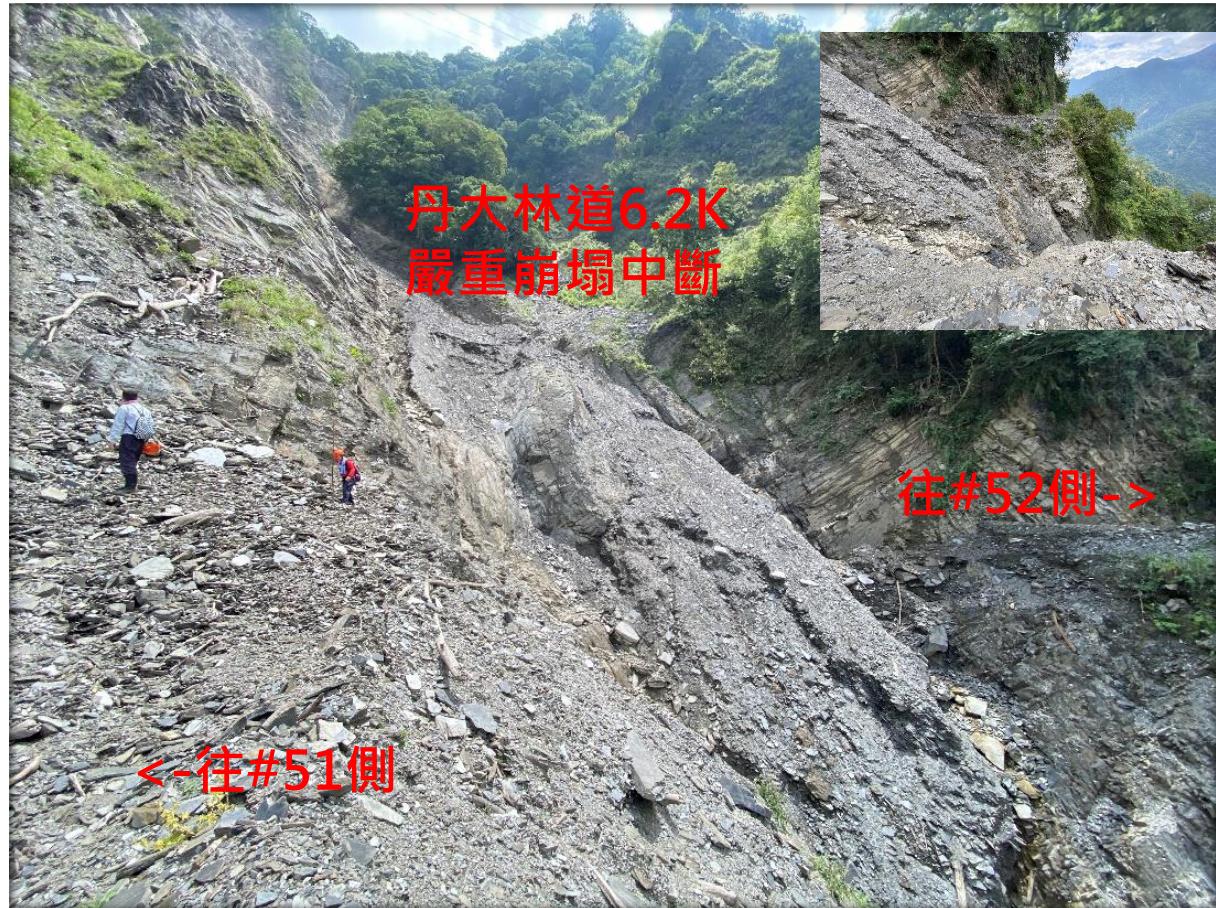
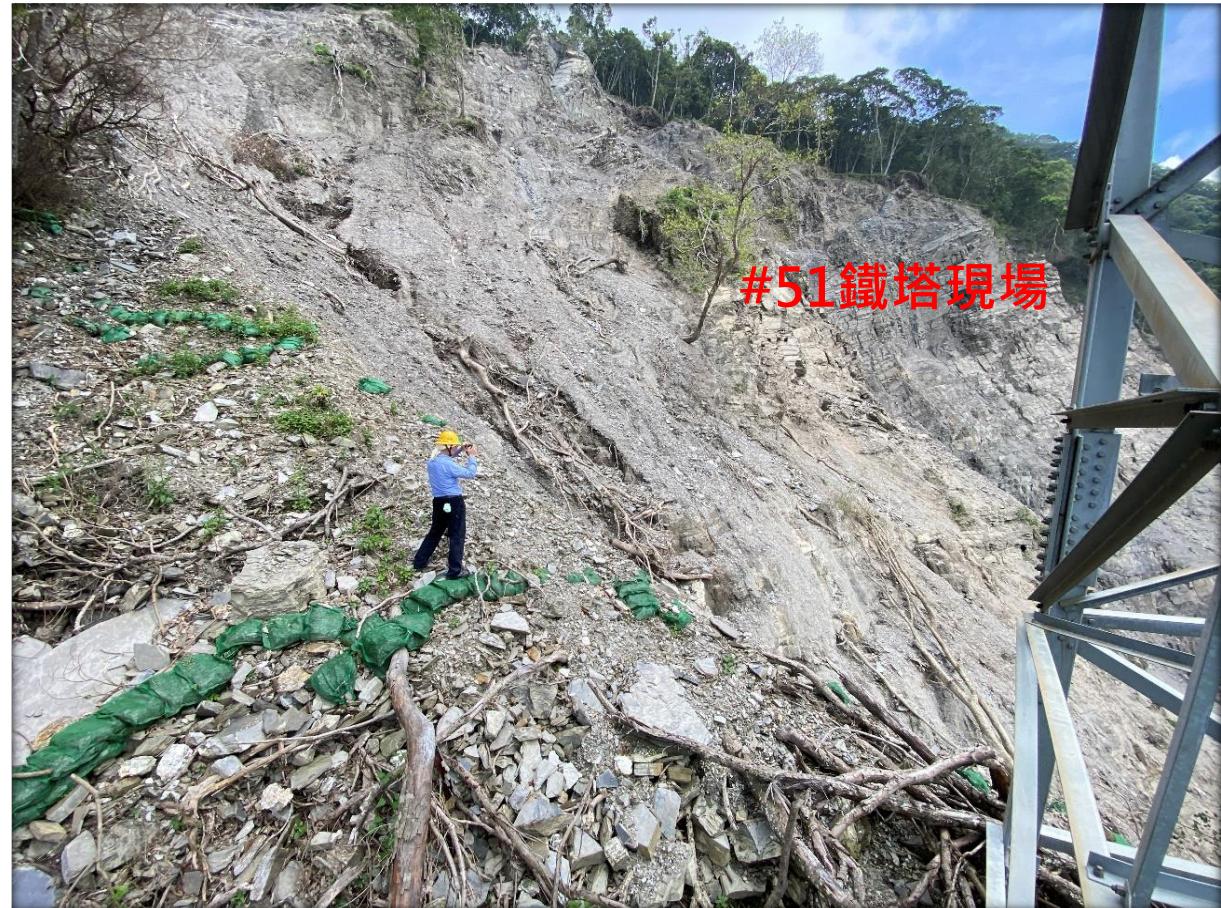
丹大林道沿路坍方嚴重，徒步前往#51現場確認崩塌情形

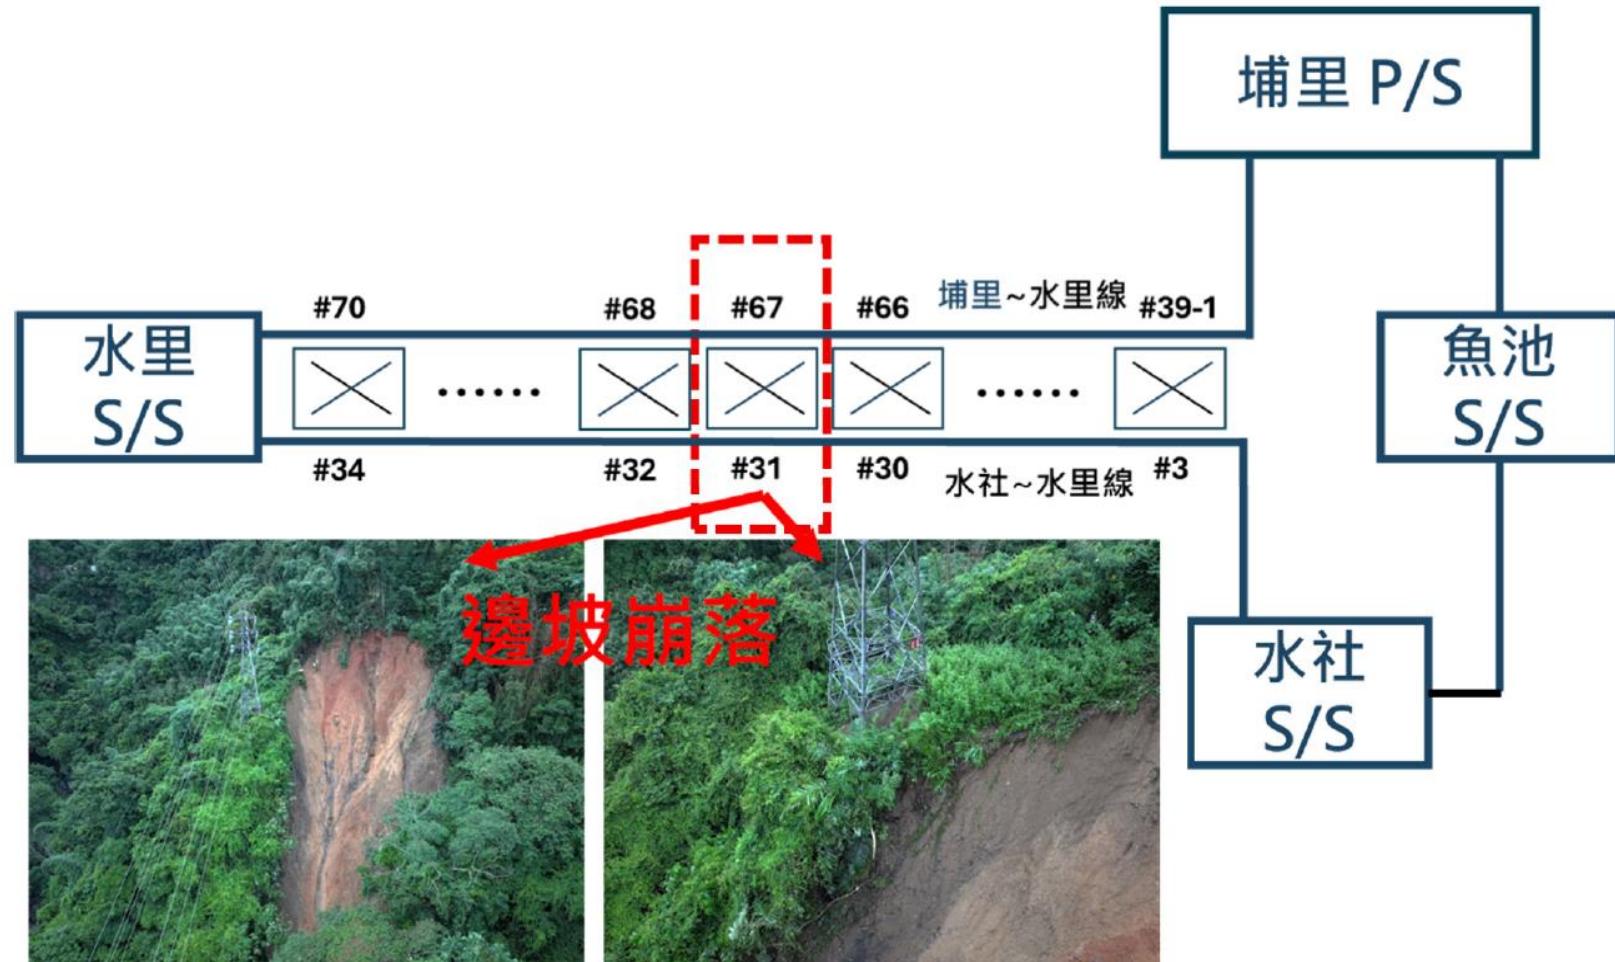
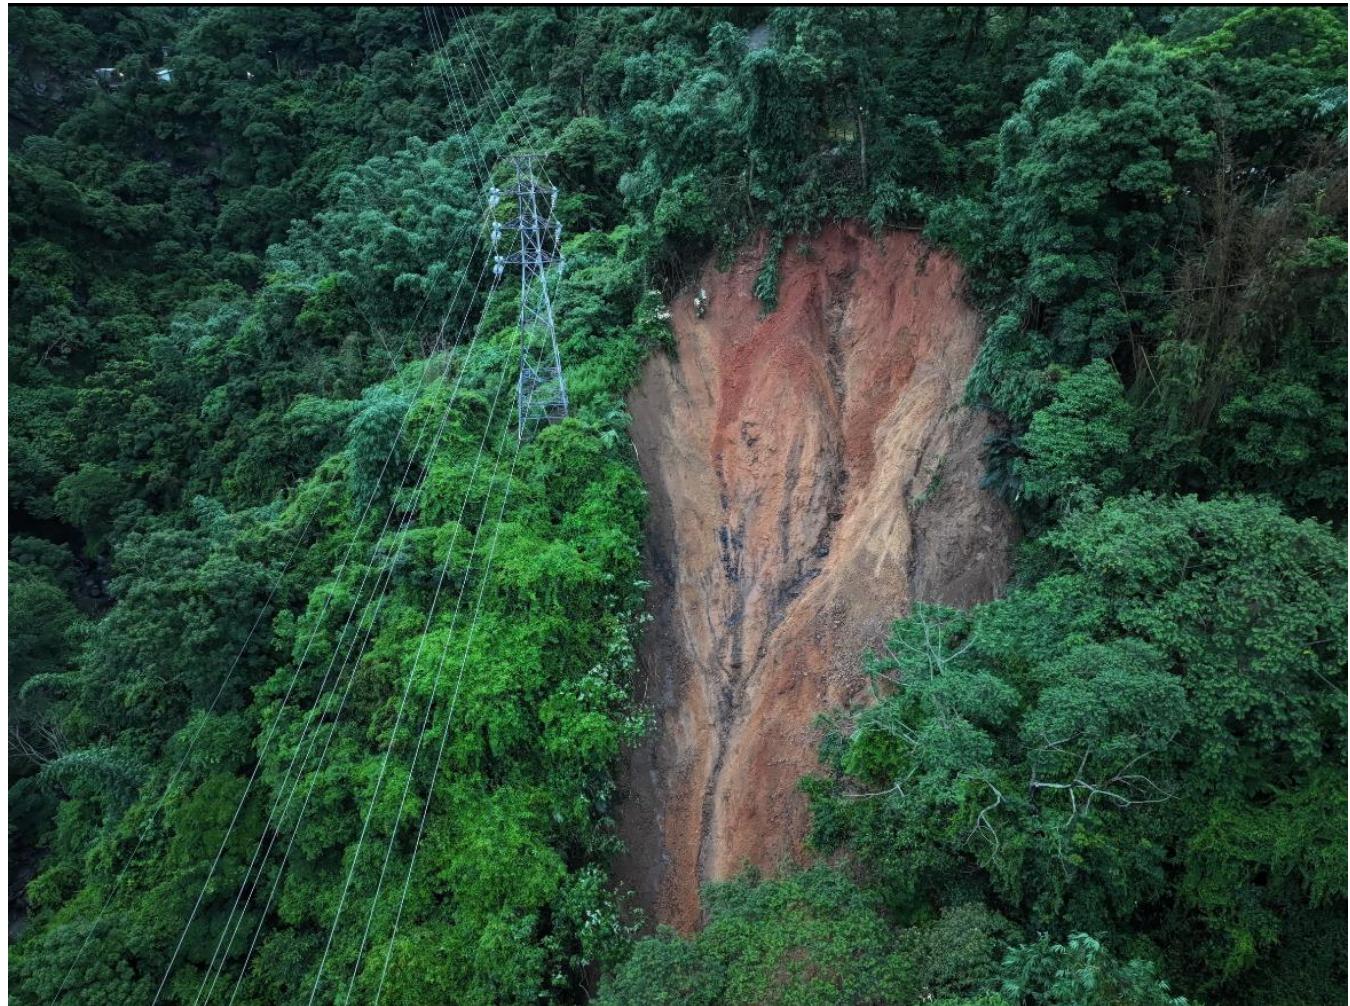
#67鐵塔空拍照片

- 一、本線路#67因歷經丹娜斯颱風豪雨影響，致塔基下方邊坡滑坡，經現場勘查週邊地表無張力裂縫產生，鐵塔主柱材、水平材及斜材無變形彎曲，整體結構完整，初步評估鐵塔無安全疑慮。
- 二、為避免後續邊坡崩落危及鐵塔安全，影響供電穩定擬採取應變及處置措施。

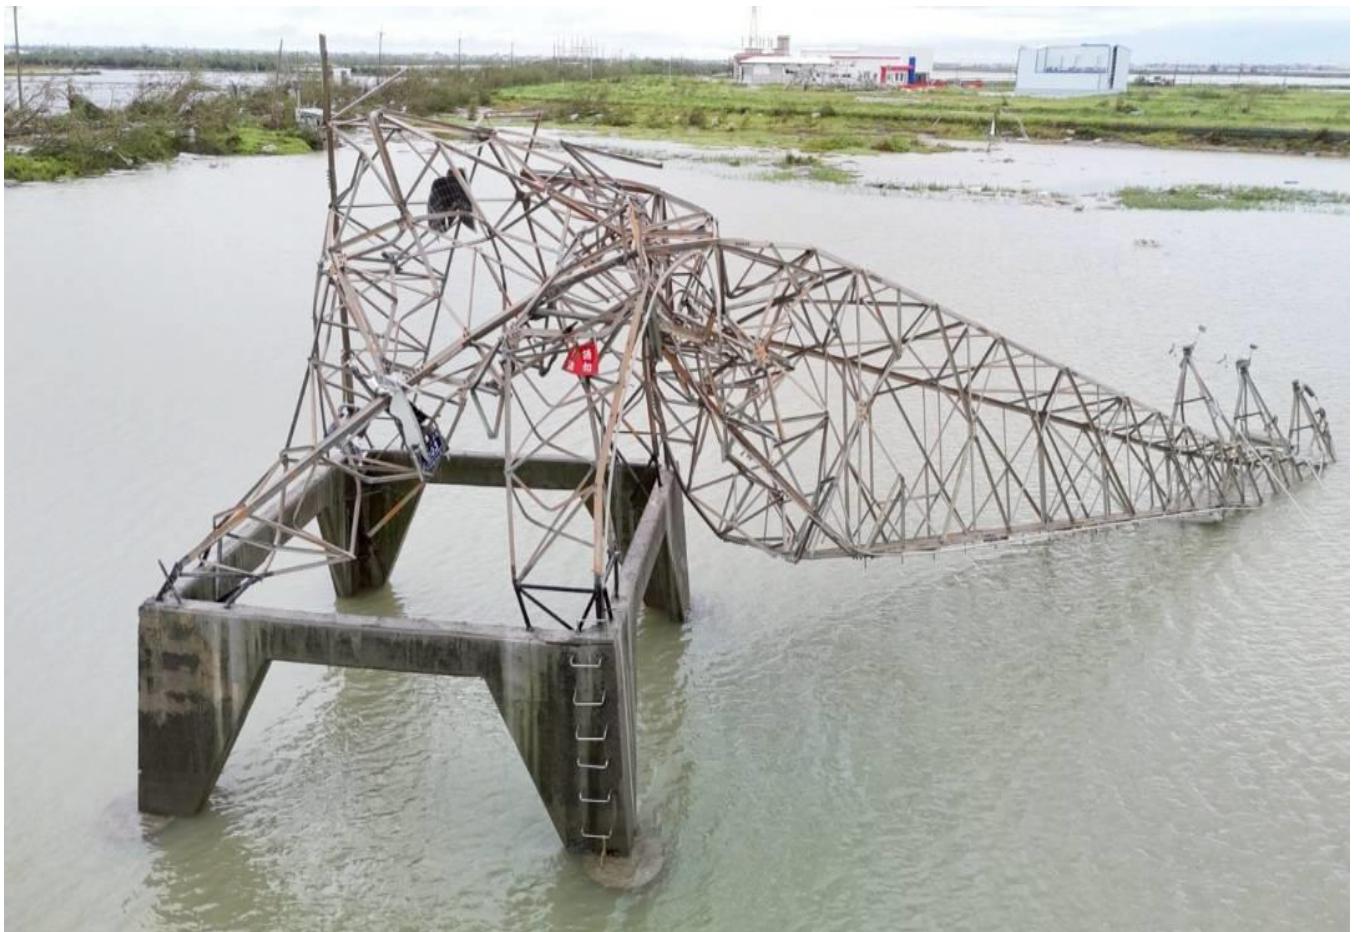
丹娜絲颱風造成3座鐵塔倒塌
風雨過後的現場一片混亂~

- ✓ 規劃設計(架設臨時主幹線)
- ✓ 緊急調用各區庫存備料
- ✓ 人力支援--新桃供電、台中供電、高屏供電及各承攬商夥伴迅速支援嘉南
