油氣管線 災害事故案例與防範對策

長途管線處 楊家敦 處長

112年10月17日

台灣中油股份有限公司
CPC Corporation, Taiwan

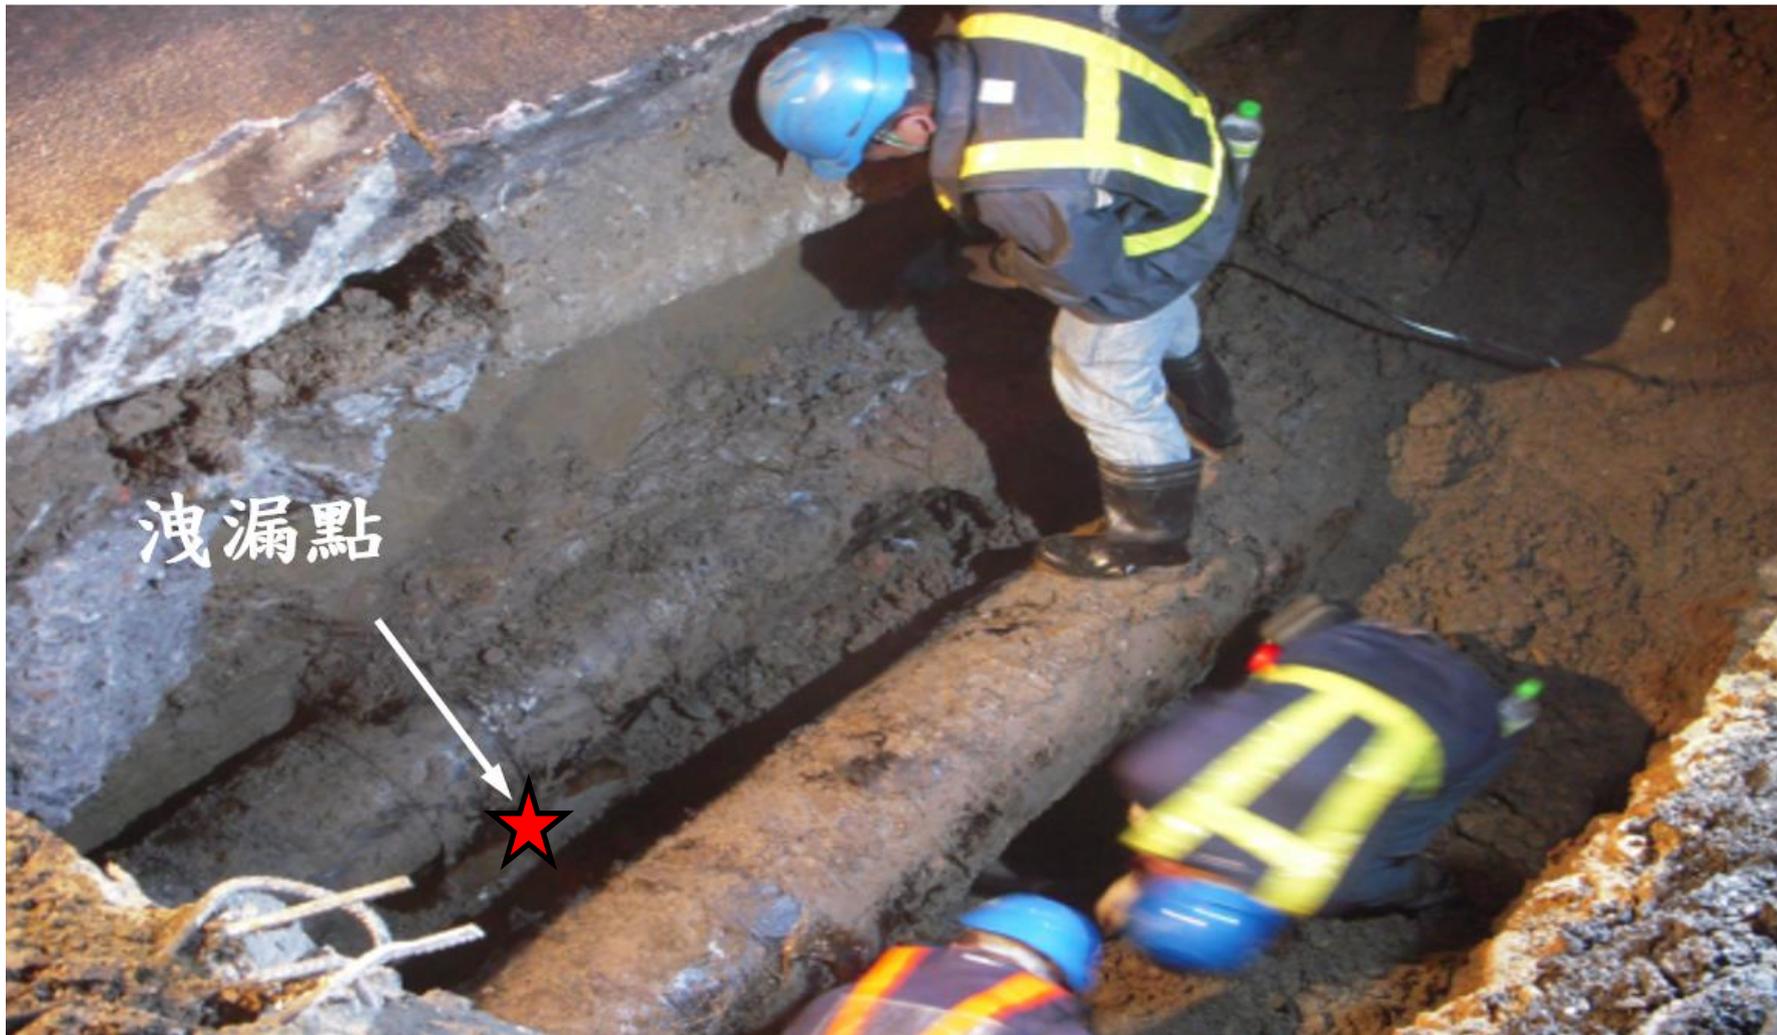
(二)新北五股區12吋管線漏油事故-2/4

1. 時間：109年3月30日 下午13:00
2. 地點：新北市五股區中興路二段28巷
3. 事件概述：
 - 1) 3月30日進行12吋基南管線(汽油)五股儲運課至石門供油中心試壓作業。
 - 2) 當日下午13:00接獲五股區興珍里長來電，告知中興路二段28巷有大量油料漏出，立停止試壓作業，晚上19:12至20:48開挖搶修並挖出洩漏管段。
 - 3) 3月31日上午4:00洩漏點切斷盲封，下午17:00中興路二段28巷道路銑鋪完成全線通車。

- (1) 管線進壓力測試時，在**建壓過程中超壓(38.5 kg/cm²)造成管線破漏**。建壓泵浦**無超壓停泵控制邏輯**，當管線到達**設定壓力或超壓時**，無法自動停止泵浦運轉，已於**109年5月底加裝超壓保護裝置**。
- (2) 破裂管段於6點鐘方向有減薄之情形，判斷減薄原因為83年至93年間管線停用時以水置換管存油料，造成此處管段底部沉積腐蝕。未來管線若需長期停用，於頂水後應將水分排空，並進行氮封，以降低管線內壁腐蝕
- (3) 檢視洩漏管段外部情形並未腐蝕，顯示陰極防蝕系統能有效提供本管線外部防蝕。
- (4) 規劃進行12吋基南管線IP檢測，屆時將進一步分析全線各管段可承受之最大操作壓力，並進行管段汰換。

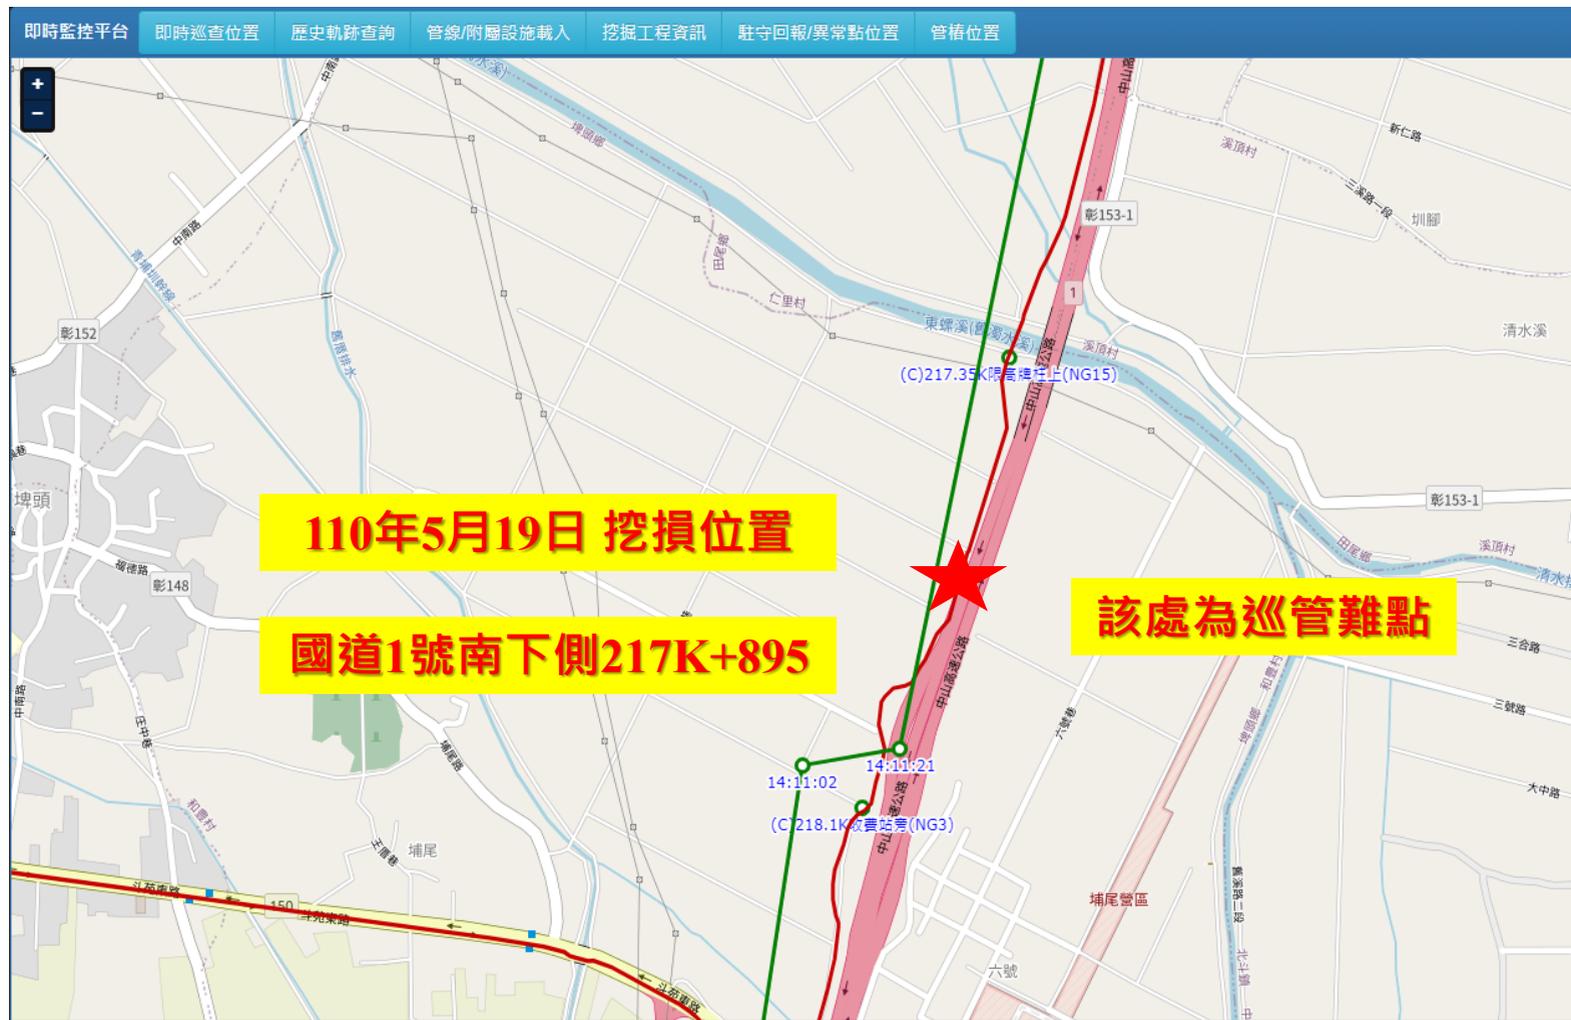
7. 110年5月18日下午巡管手機軌跡圖

1. 發生時間：110年5月19日 01時37分
2. 發生地點：國道1號南下側217K+895
3. 事故摘要：
台中供氣中心接獲本公司**1912客服中心通報**，於事故地點**廠商施工鑽破管線**致氣體外洩。
4. 事故原因：
 - 1) **109年6月5日**高公局施工承攬商辦理**規劃設計會勘**。
 - 2) **110年5月19日**高公局監造單位於現場**施工前未通知轄區配合**，且未要求施工承攬商**辦理試挖**，導致誤挖本公司26吋天然氣管線。**會勘及施工時間間隔太久**，**施工單位於施工前務必通知管線單位駐守**。
 - 3) 於該施工範圍，圖資系統與實地管位有誤差，且未實施開挖見管確認管位。

- 1) 加強與各管線**施工單位**之**聯繫**。
- 2) 要求施工單位鄰近管線位置施工時，務必確認不影響管線方可施工。
- 3) 如採用開挖、鑽孔、打樁、推進、水平鑽掘(HDD)或以潛盾等方式施工，**務必先開挖見管確認管位**。
- 4) **實地開挖作業時，派員實測確認管線圖資是否偏離**。
- 5) 管線已會勘未施工之案件，應列表管制，並主動與施工單位聯繫確認其進場時間，於施工前進行管線定位及請施工單位辦理試挖以確認管線位置。

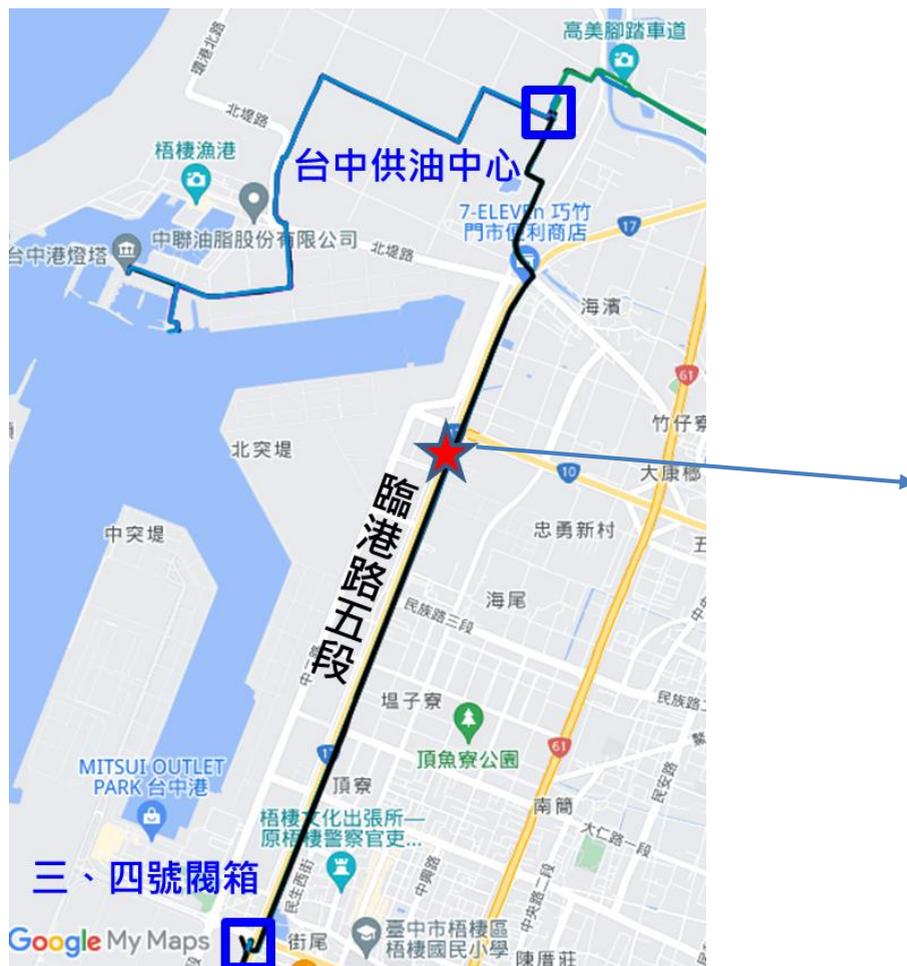
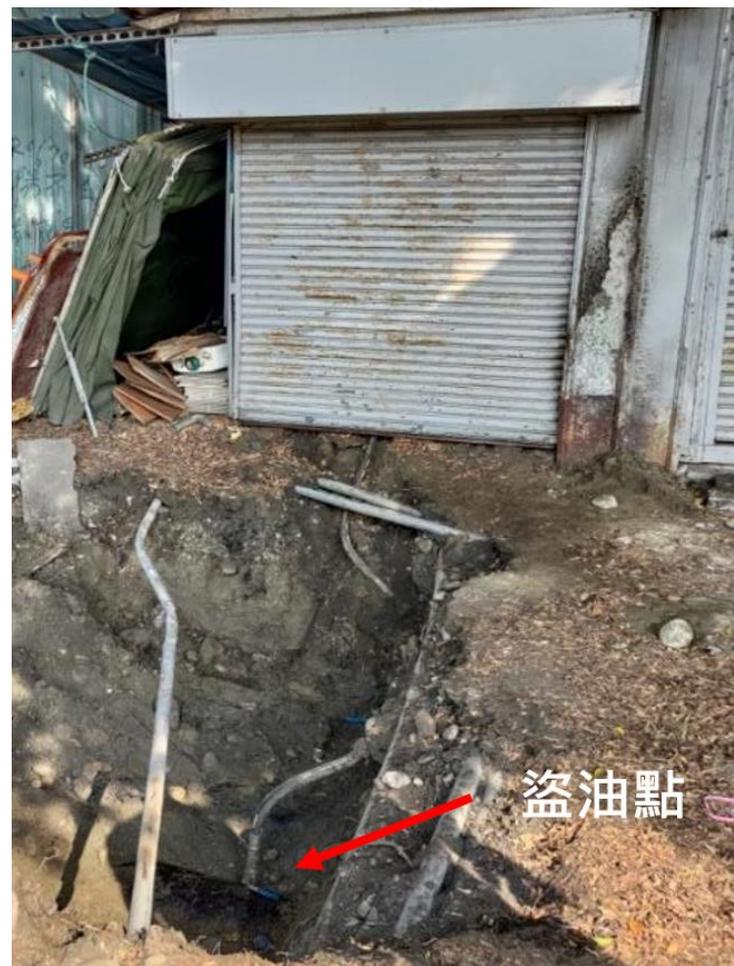
4. 現場狀況概述

1. 發生時間：111年9月29日 13時30分
2. 發生地點：台中市臨港路五段388號北上行人道
3. 事故摘要：
 - 1) 111年9月21日完成12吋柴油輸油後，進行停泵保壓，晚間發現管壓有不明階梯式下降，沿線查看並無異常。後續兩天於晚間至凌晨仍發現壓力呈現不明階梯式下降，研判為盜油事件。
 - 2) 111年9月26日推算可能盜油點，通報警方大秀派出所，並偕同派員排班駐守可疑點，惟盜油者未出現。
 - 3) 111年9月29日至可疑點開挖，發現柴油管線遭鑽洞連接1吋高壓軟管至後方貨櫃屋進行盜油。後陸續發現此處其他2條汽油亦有受損痕跡。

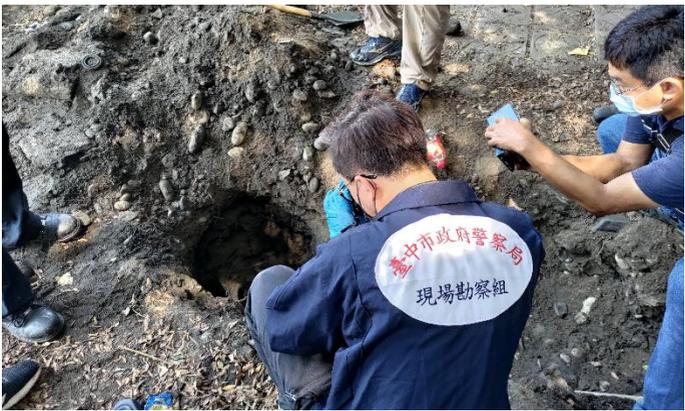
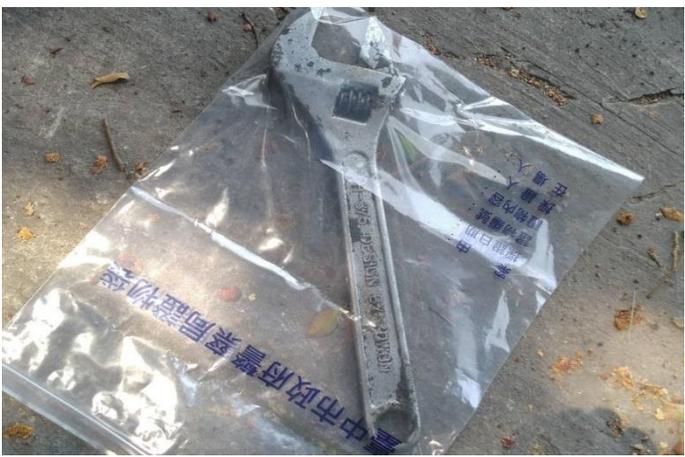
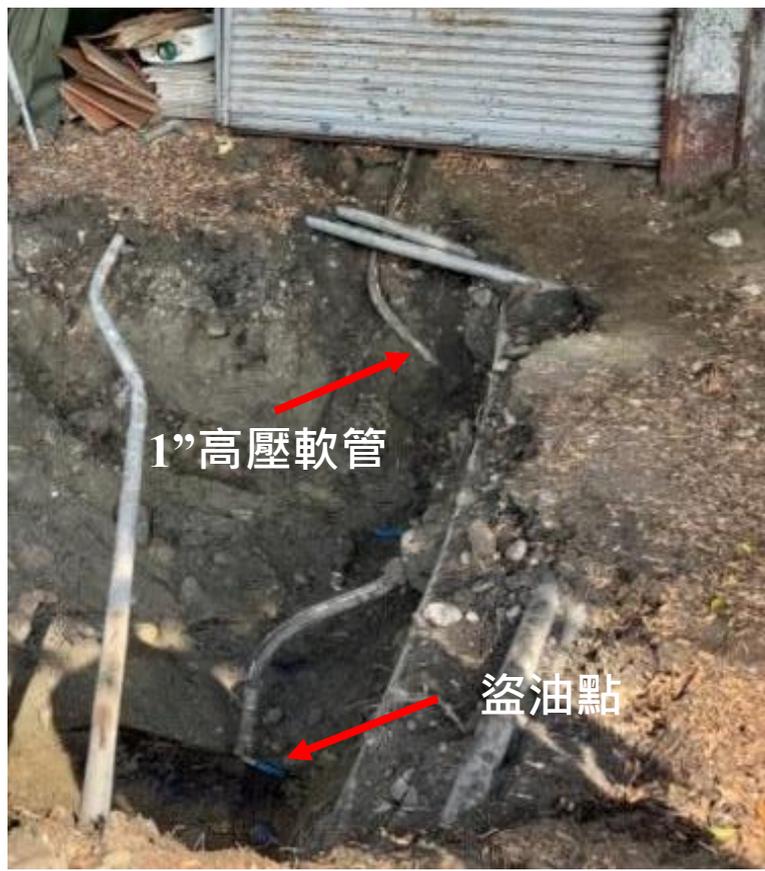
9月29日星期四

可疑地點直接開挖，確認管線被盜油位置。通報台中市警察局清水分局到場蒐證，由警方正式向地檢署申請搜索票。

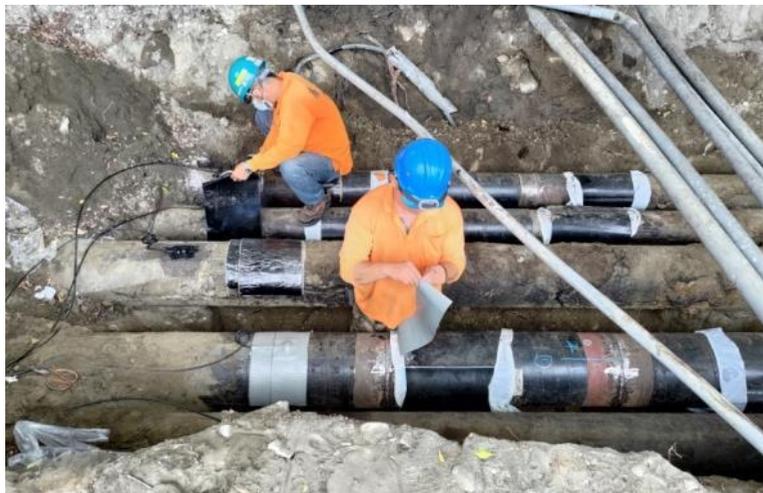
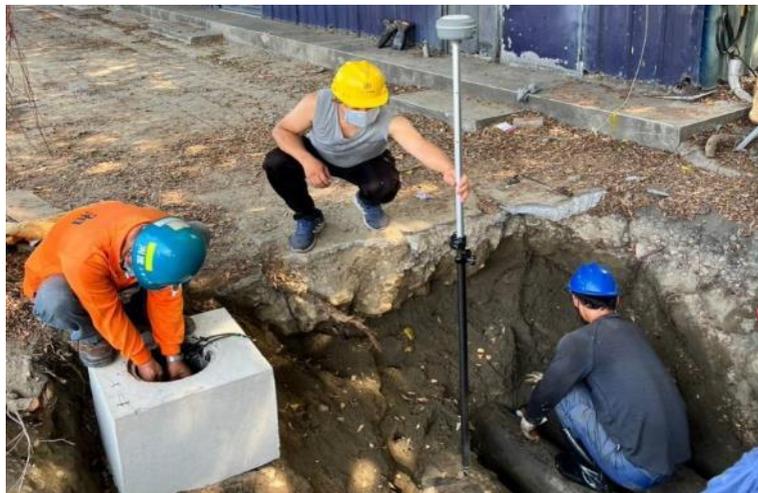
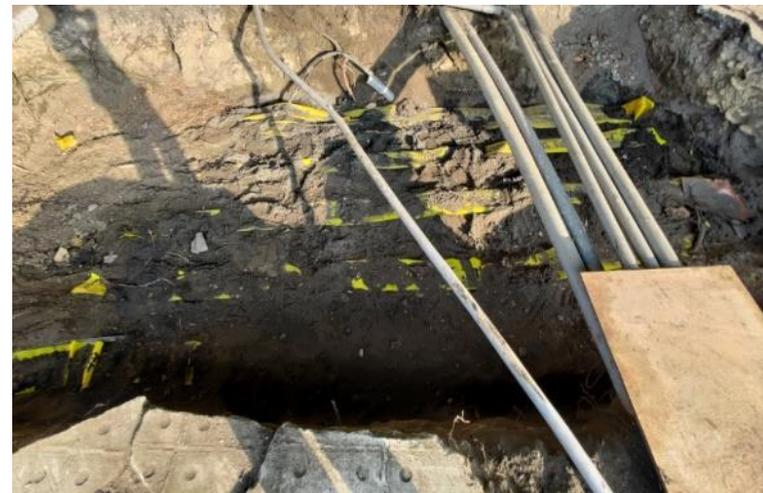
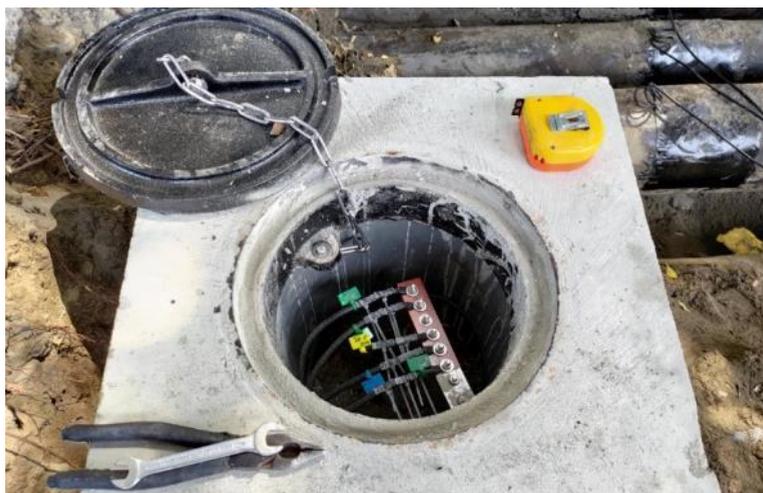
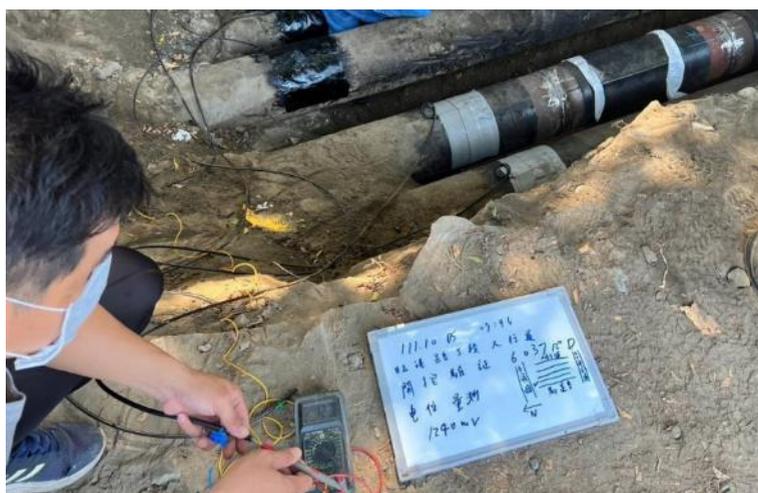
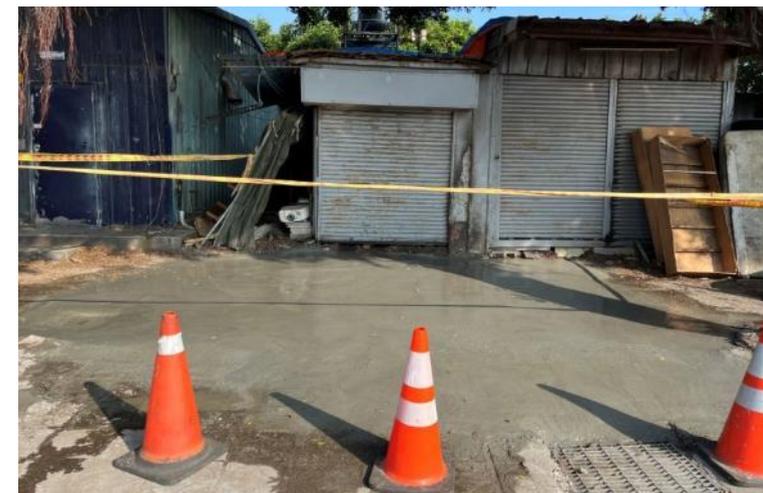
10月5日星期三

進行開挖驗證與設置測試點、回填與復舊

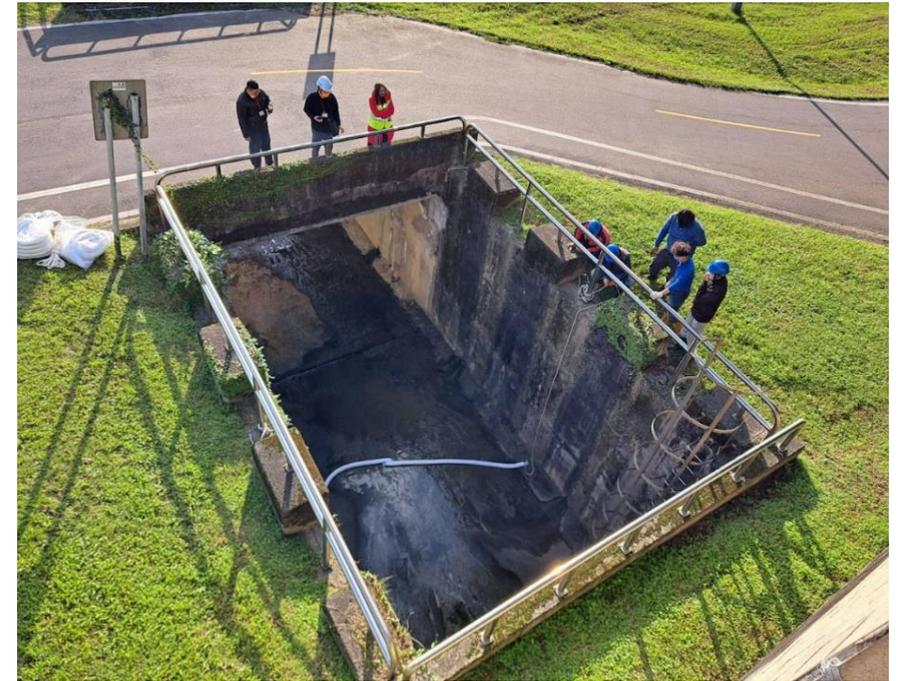
12/19 8吋管漏油處抽油
(管線上方埋有警示帶)

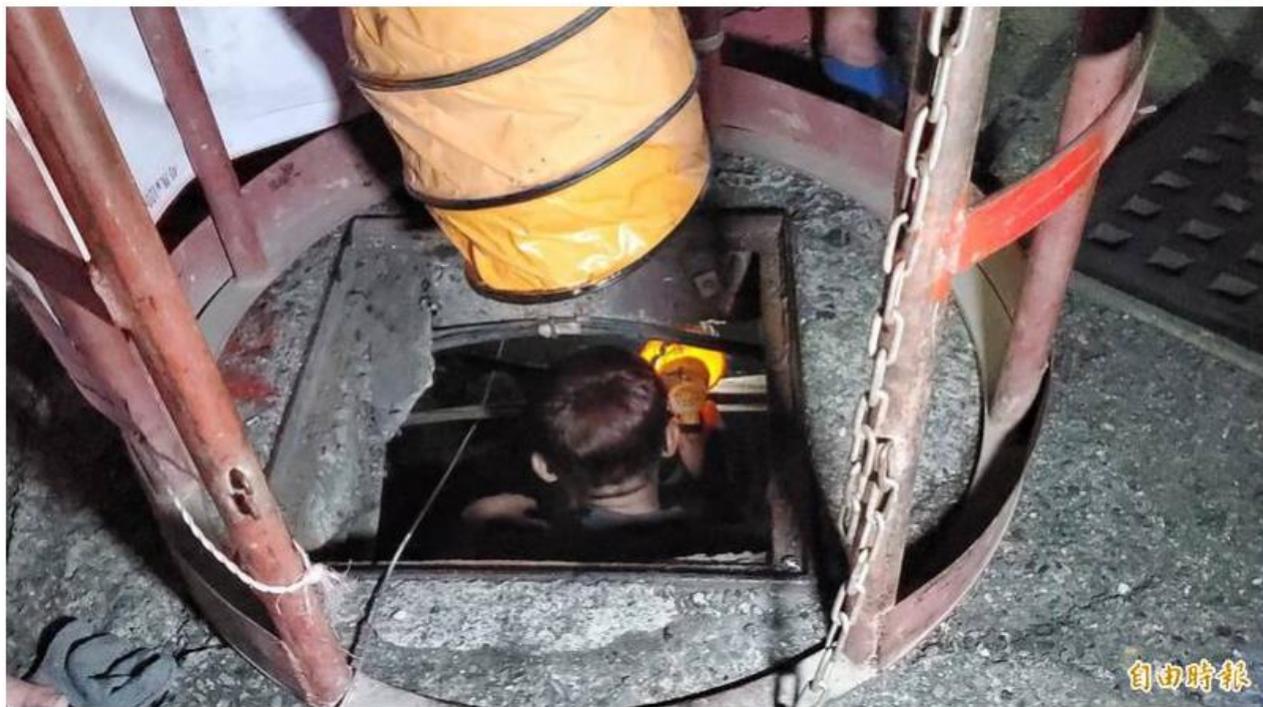
市府水利局包商深入建國路二段、經武路口過路溝下方查看並採水，確認軍方管線破裂漏油。（記者陳文嬋攝）

軍方請廠商漏夜以怪手開挖，初判因管線周邊保護細砂流失，致管線直接接觸水溝水泥牆面，尤其重要路口車流量大，長期重車輾壓路面，致管線因擠壓變形破裂滲漏。
