# 能源設施災害案例經驗論智慧化防災思維

國家災害防救科技中心  
地震與人為災害組

# 簡報內容

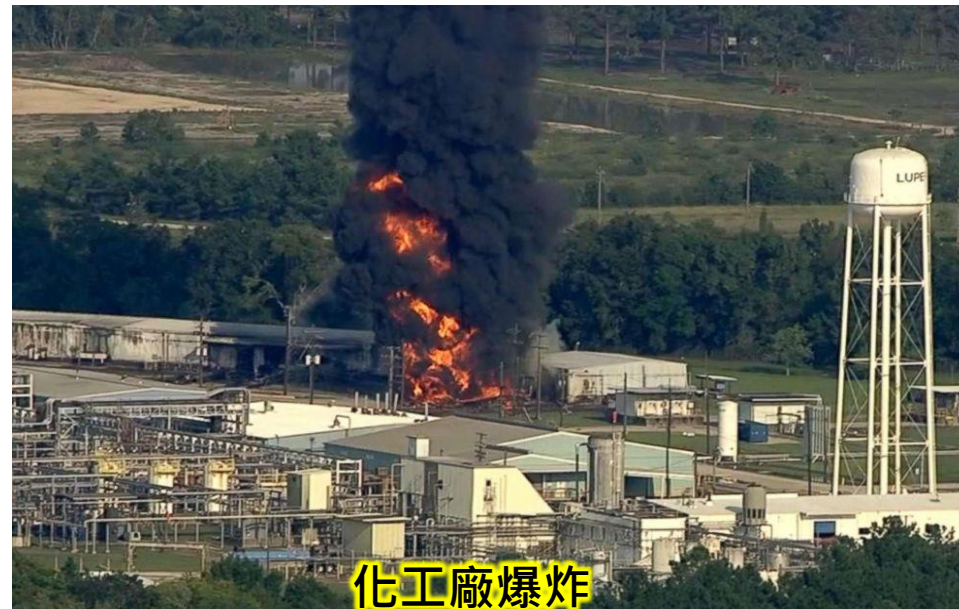
# 間接造成環境災害

- 德州博蒙特市(Beaumont)淹水期間當地工業設施與汙水管路發生洩漏事件，水資源含有毒化學物質，直接影響民生用水健康
- Arkema SA化工廠因電力設備與冷卻系統均失效，化工廠緊急撤離員工及廠區居民，最終化工廠發生爆炸引起火災

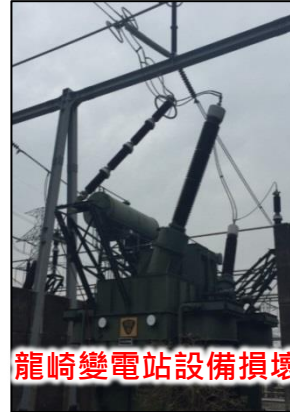
## 供電

- ◆ 因電線、變電站、電桿等設備損壞，約**17萬戶**受影響
- ◆ 多數於**當天晚上**即復電

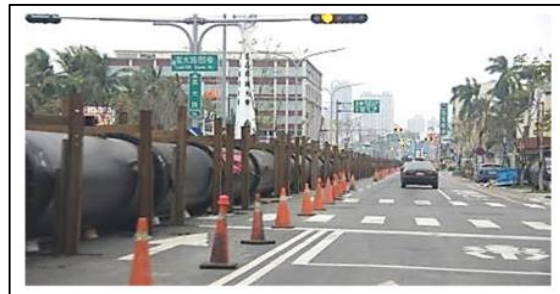
- 台南與高雄地區，約4萬戶受影響
- 多數於**第二天以前**復水
- 維冠大樓壓毀主幹管，另鋪設明管復水
- 嘉南療養院及胸腔病醫院仁德院區，緊急每日供應35噸水及10噸水，維持醫院營運

於崑山路鋪設明管復水

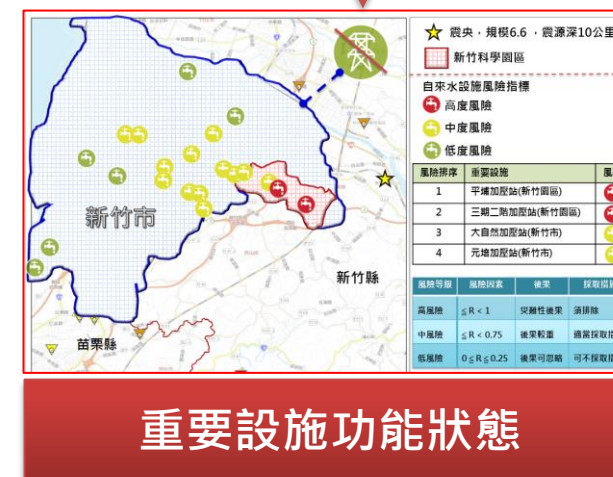
結果產出

- 設施損壞分析結果，可套疊區域人口、社經資料，以及其他重要設施等圖層，建立其影響衝擊分析

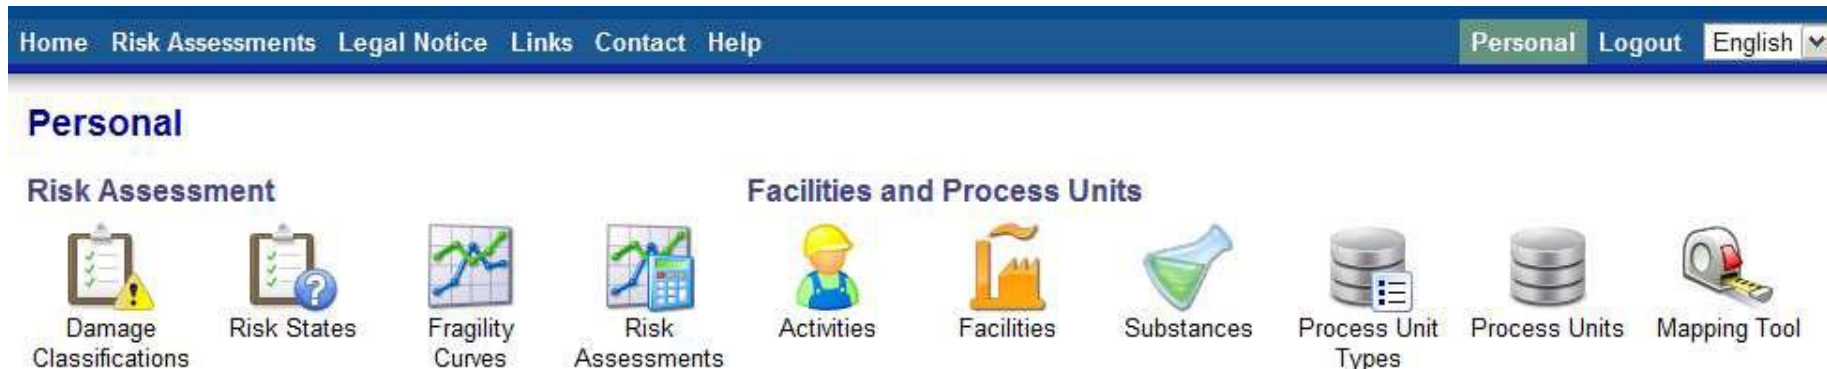
- Web-based的應用
  - 簡單且快速的資料輸入
  - 快速分析和可視化
  - 模組化的架構
    - Scientific Tools
    - Natural Hazards and Natechs
    - Facilities and
- Process Units
- Risk Assessment
  - 目前主要應用於地震災害
  - 未來將進行洪水災害的分析與應用

- 危害
  - 震源參數
- 地震目錄數據
  - 線上監控 (USGS)
  - 數據的自動更新
- 現地之危害數據
- 危害地圖
  - USGS 震度圖
- Natechs
  - 現地危害參數

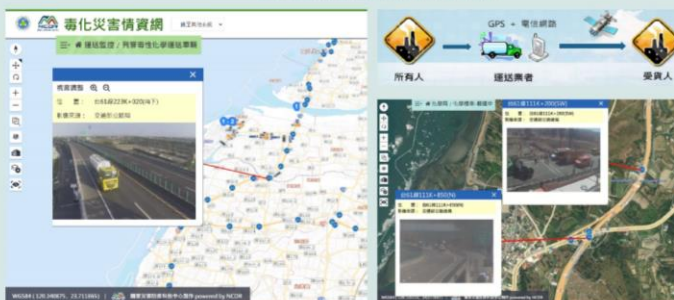
### 毒化災害情資模組

- ◆ 開發「毒性化學物質運送車輛即時追蹤系統」模組頁面
- ◆ 即時掌握全台毒化物核可運送車輛動態約 1,400 輛/日
- ◆ 進行事故現場畫面與災情監控應用
