資訊系統於管線災害之運用

綠能所化學災害應變研究室
蕭孟儒 副研究員

2024.09.23

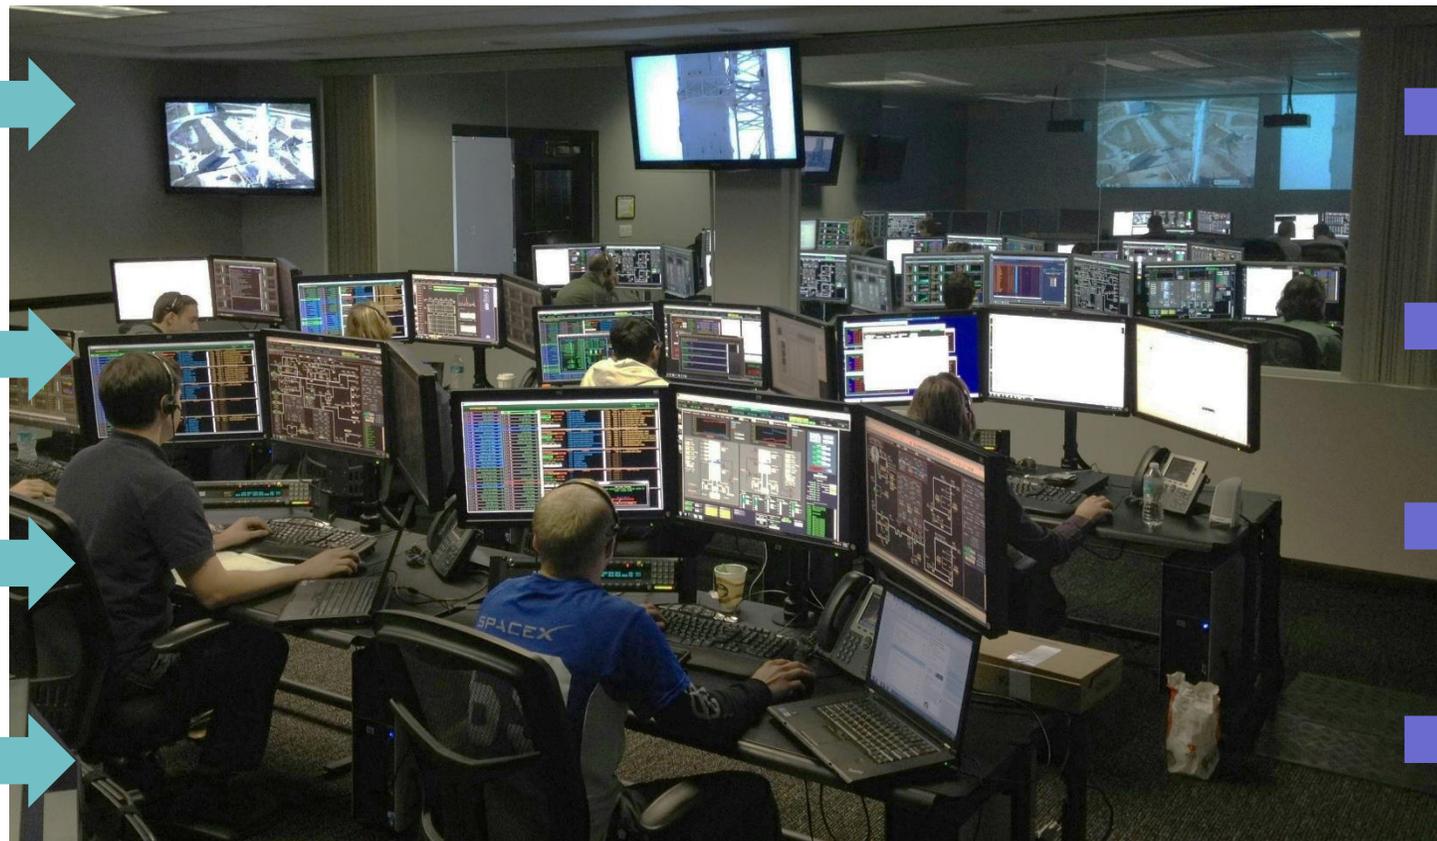
控制室監控系統

監測儀器參數
(流量、壓力、溫度...)

地震感應系統

視訊監控系統

火災、可燃性氣體
偵測器

設備參數控制

故障診斷

異常警報通知

緊急遮斷控制

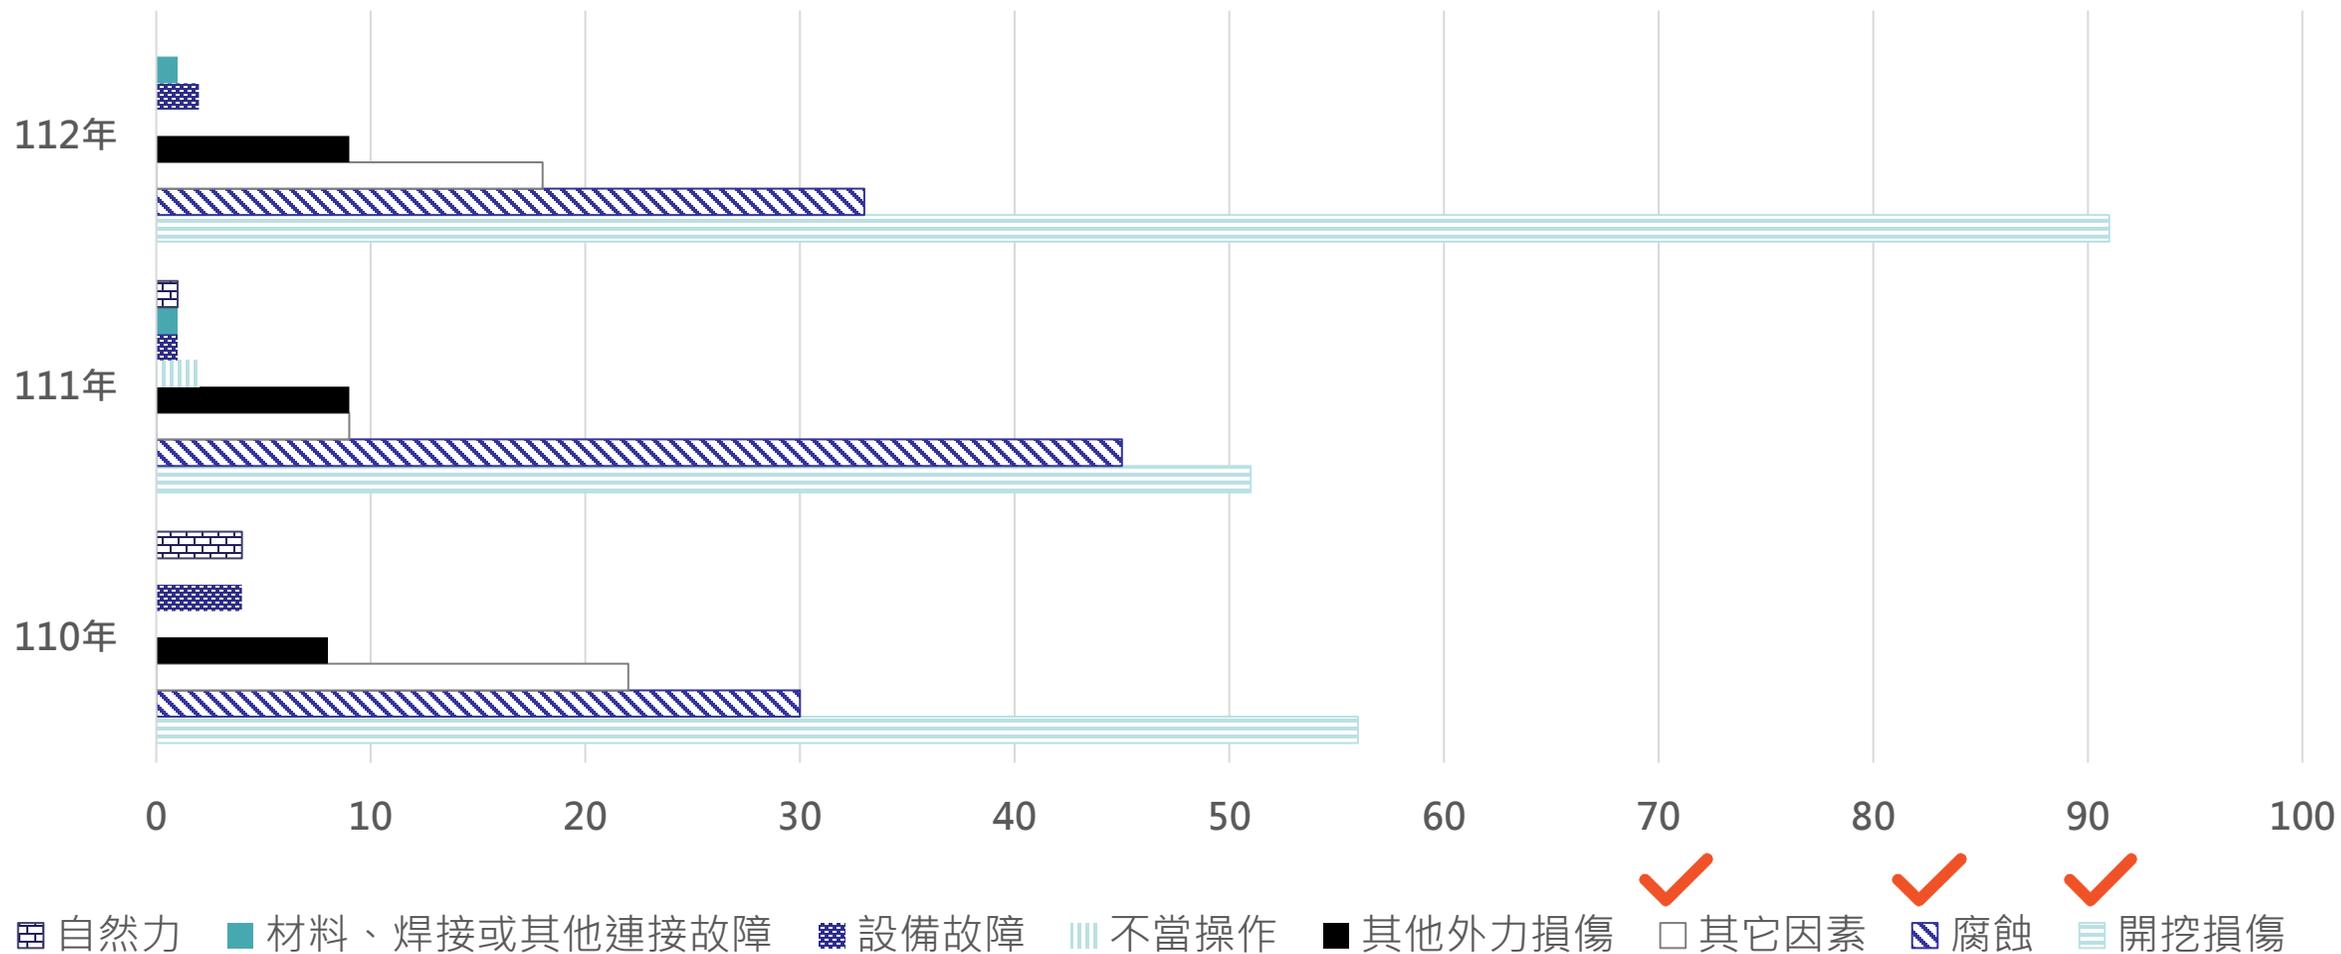
110~112年國內天然氣事故案件

公用天然氣近年事故統計

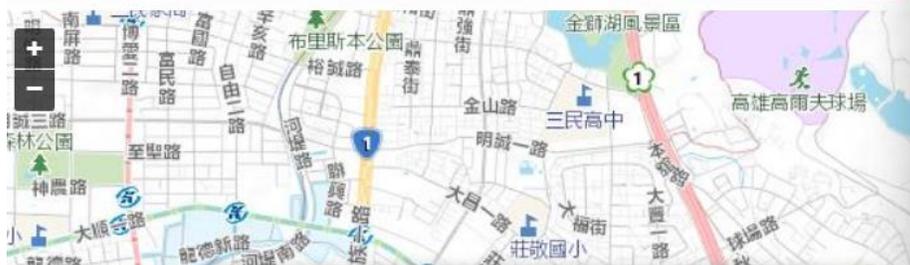
挖管雷達-即時挖掘資訊 Real-Time Excavate Info

- 施工單位: 一功營造股份有限公司
- 施工路段: 民權一路91巷與永定街口 (5240750_Q1005_DC45)_47M...等工區
- 核准施工日期: 113/08/26~113/09/23
- 連絡電話:
- 許可證號: E11302127
- 路權機關: 高雄市政府
- 施工影像: [施工影像連結](#)
- 管線類別: 電力

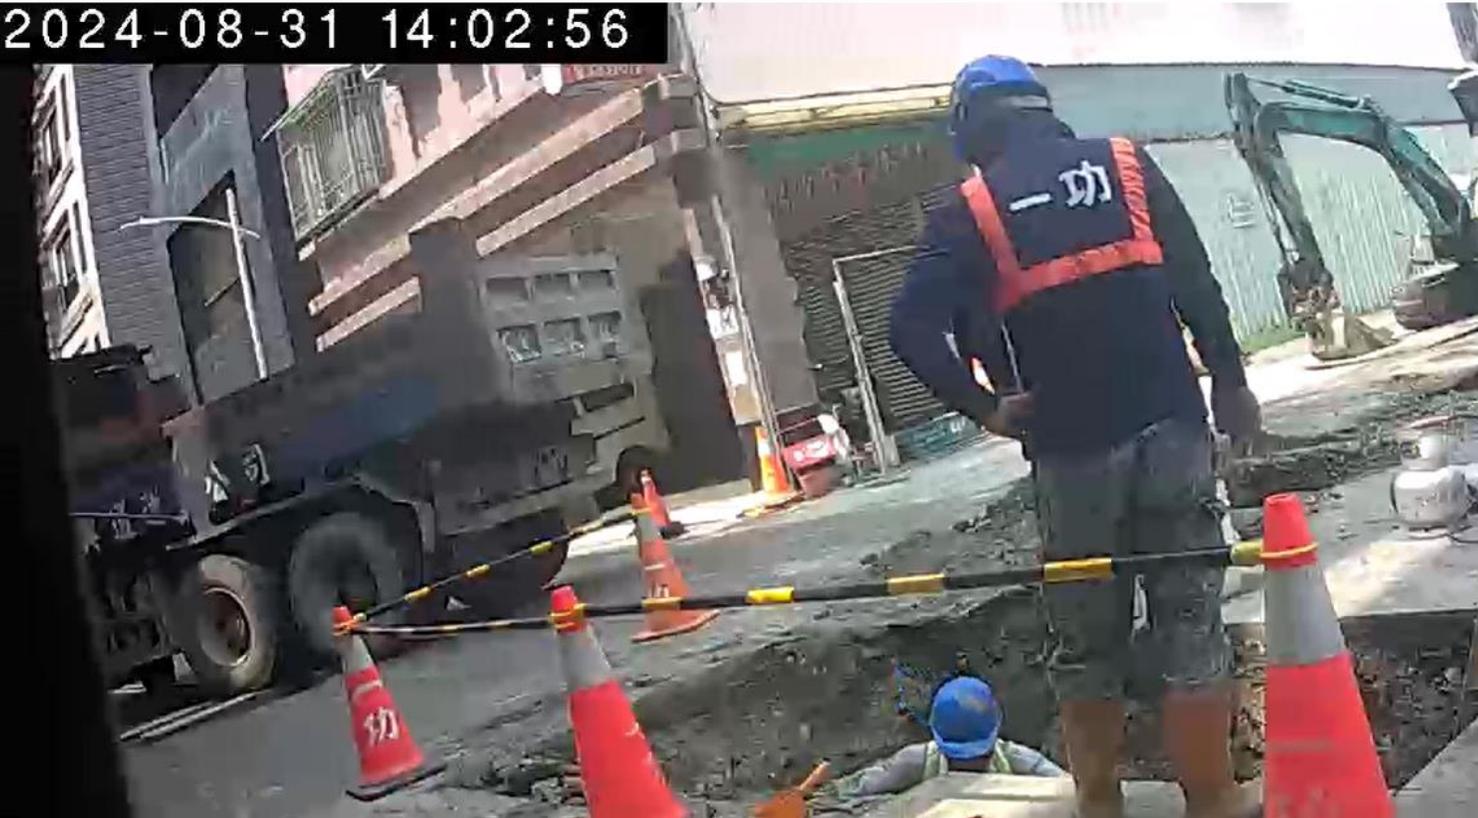
施工即時影像串流 - Google Chrome

即時道路挖掘資訊查閱已核定申請通過案件中，**現正進行施工案件**。結合即時**施工影像**資訊，**確認現場狀況**，**監控異常立即啟動應變機制**。

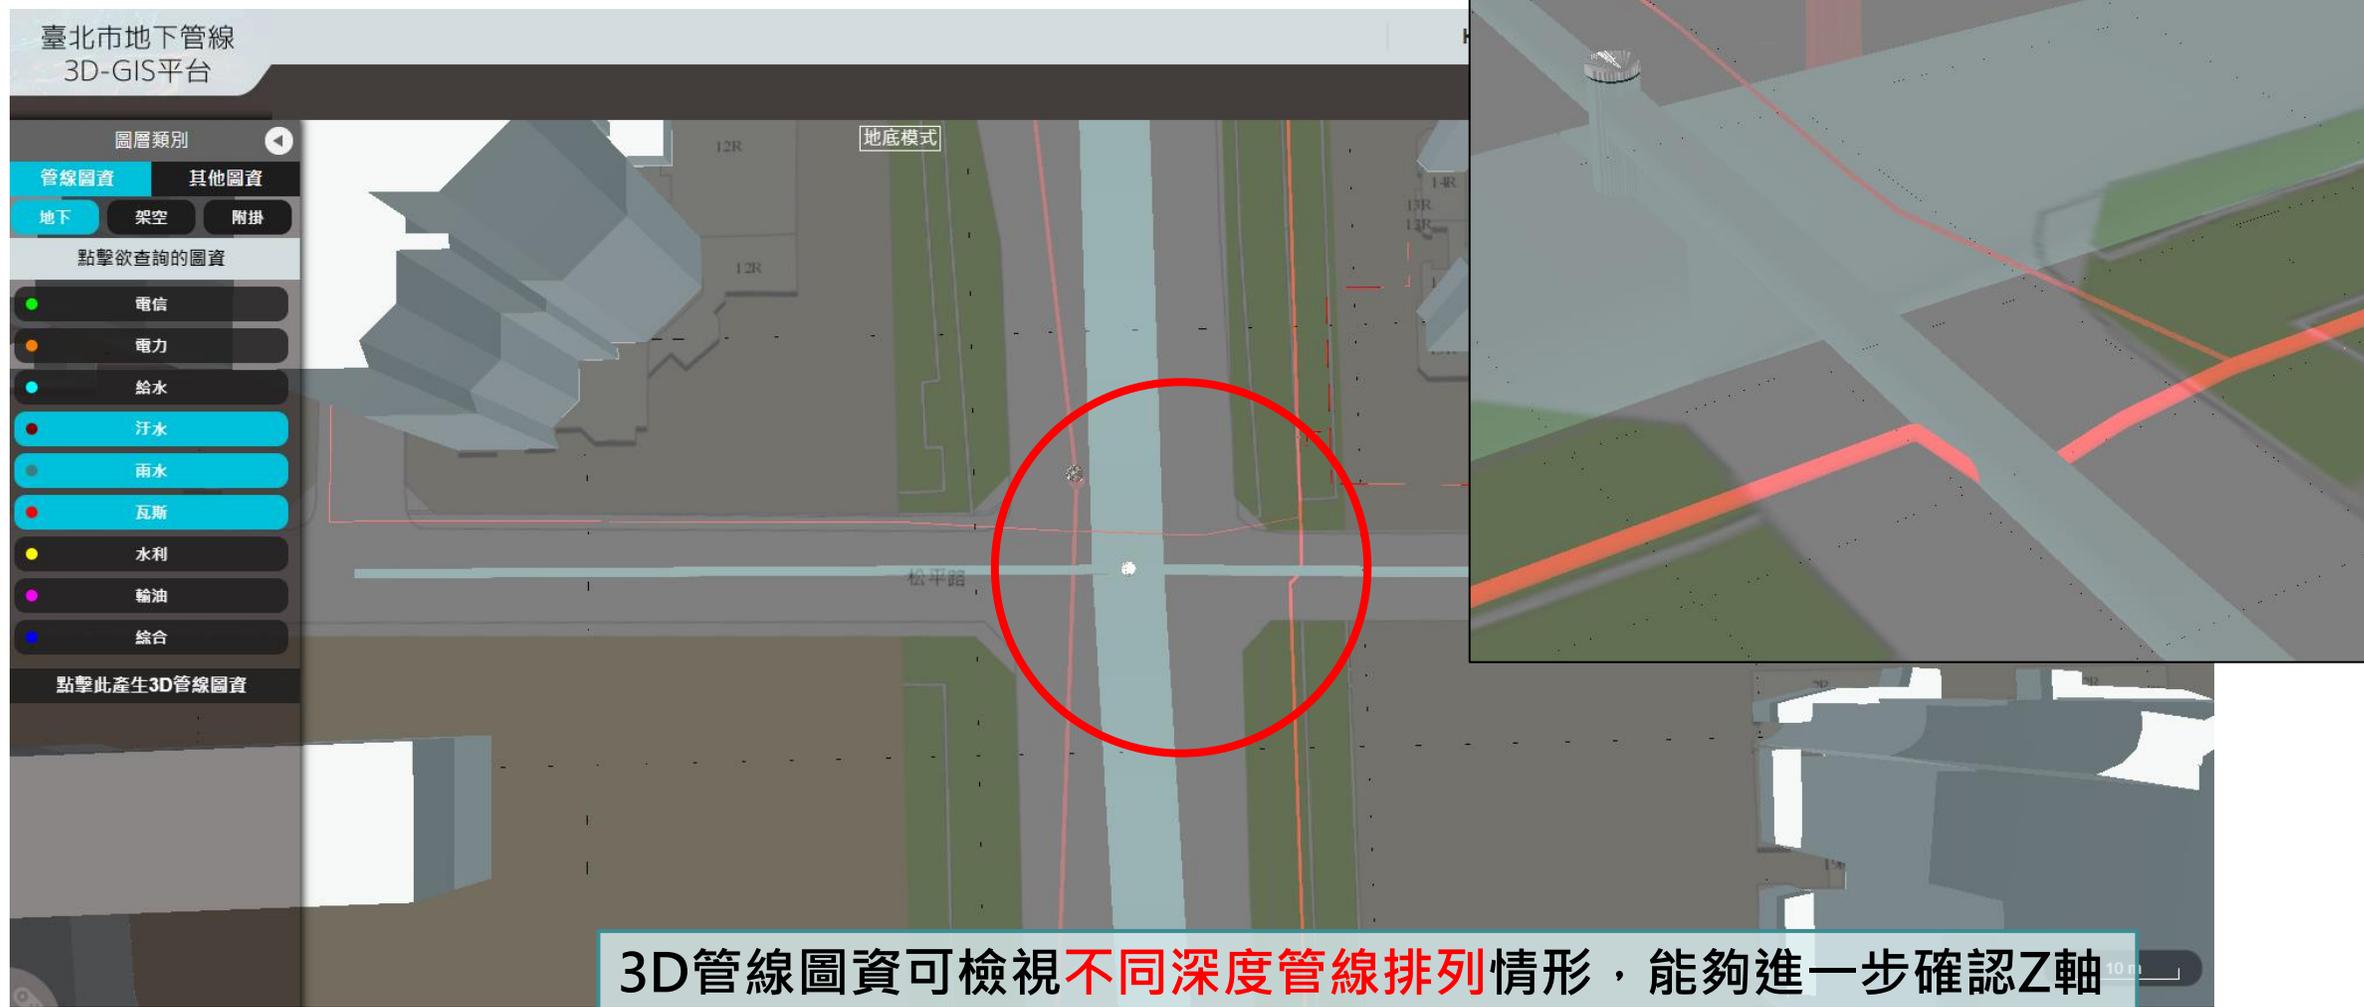
3D管線圖資衝突分析

3D管線圖資可檢視**不同深度管線排列**情形，能夠進一步確認Z軸方向上管線是否有衝突穿越情形，節省道路開挖成本。

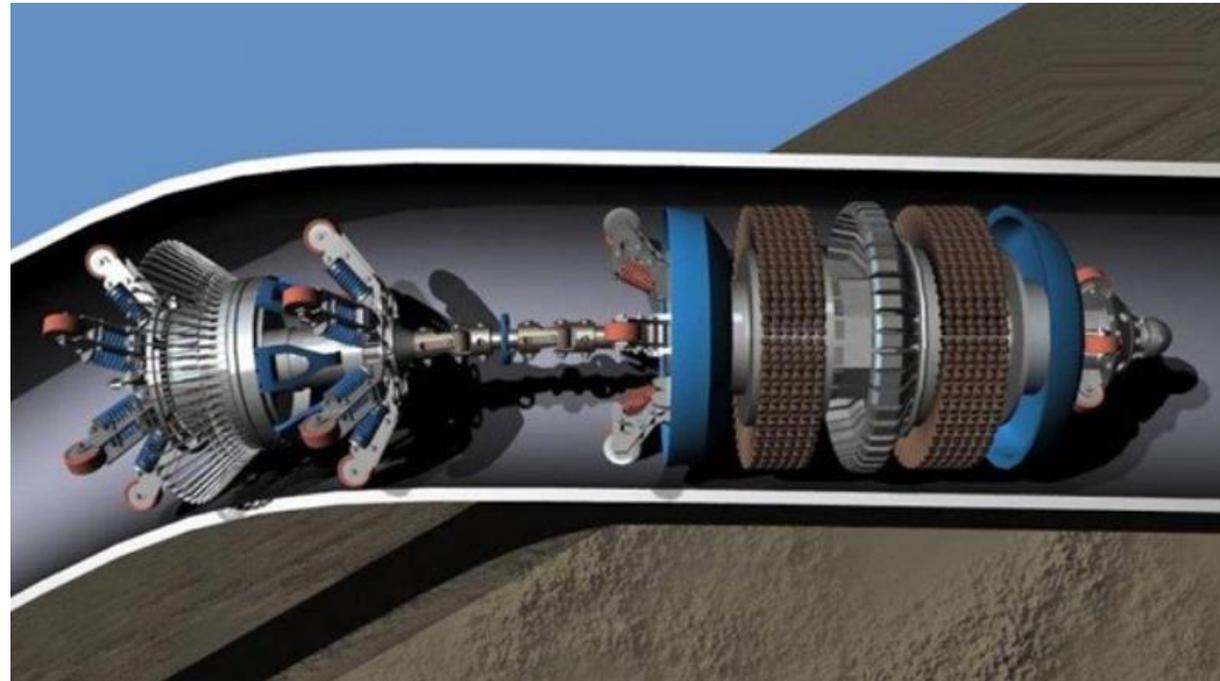
管線檢測方法

- 肉眼檢查
- 非破壞性檢測 (例：超音波探傷、滲透檢測...等)
- 緊密電位檢測
- 交流電流衰減檢測
- 管線線上檢測

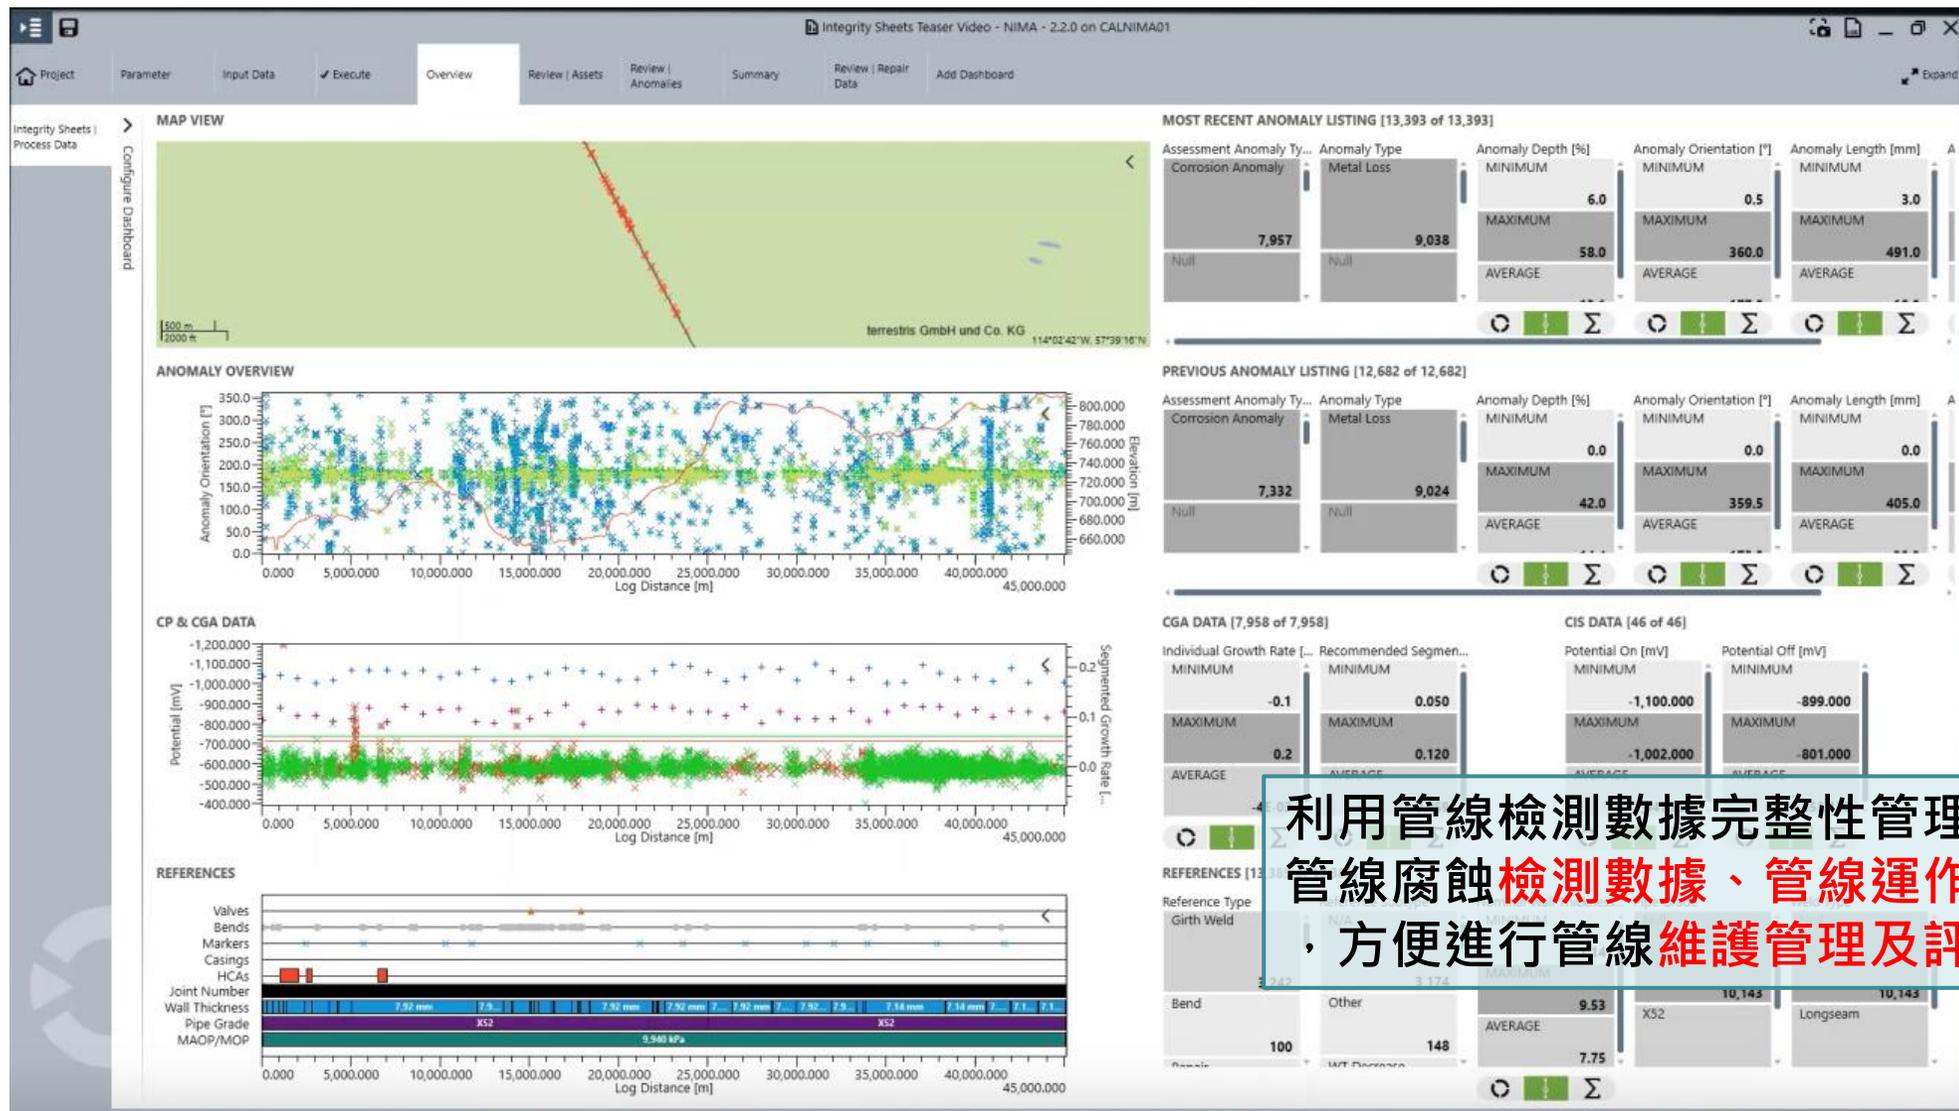
管線檢測資訊

利用管線檢測數據完整性管理軟體，結合歷年管線腐蝕檢測數據、管線運作資料及修繕紀錄，方便進行管線維護管理及評估作業。

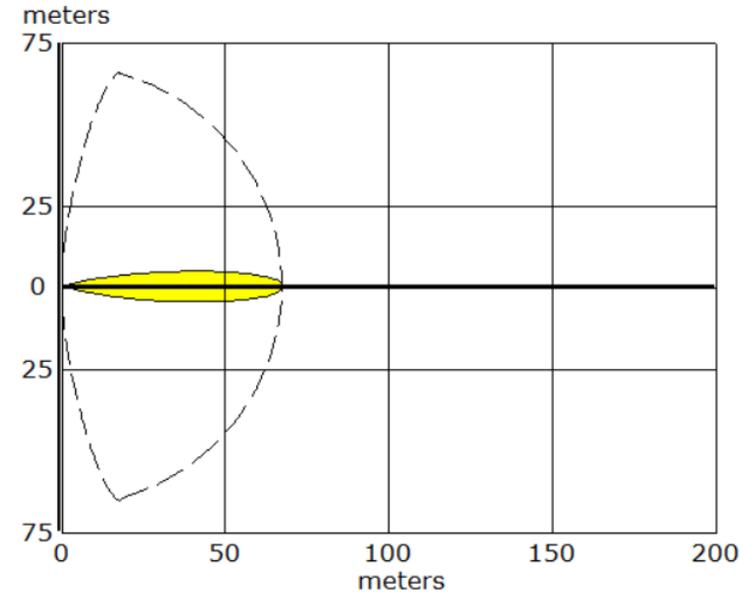
危害範圍圖

- greater than 30000 ppm (60% LEL = Flame Pockets) (not drawn)
- greater than 5000 ppm (10% LEL)
- wind direction confidence lines

單機版不受網路限制影響，可依據環境及管線洩漏資訊模擬化學品擴散情形，並依據危害條件劃分距離範圍、產出擴散模擬圖。

SITE DATA:
Location: TAICHUNG, TAIWAN
Building Air Exchanges Per Hour: 0.42 (sheltered single storied)
Time: September 9, 2024 1445 hours ST (using computer's clock)

CHEMICAL DATA:
Chemical Name: METHANE
CAS Number: 74-82-8 Molecular Weight: 16.04 g/mol
PAC-1: 65000 ppm PAC-2: 230000 ppm PAC-3: 400000 ppm
LEL: 50000 ppm UEL: 150000 ppm
Ambient Boiling Point: -161.6°C
Vapor Pressure at Ambient Temperature: greater than 1 atm
Ambient Saturation Concentration: 1,000,000 ppm or 100.0%

ATMOSPHERIC DATA: (MANUAL INPUT OF DATA)
Wind: 2 meters/second from 0°true at 10 meters
Ground Roughness: open country Cloud Cover: 5 tenths
Air Temperature: 30°C Stability Class: B
No Inversion Height Relative Humidity: 50%

SOURCE STRENGTH:
Flammable gas escaping from pipe (not burning)
Pipe Diameter: 4 inches Pipe Length: 1000 meters
Unbroken end of the pipe is connected to an infinite source
Pipe Roughness: smooth Hole Area: 12.6 sq in
Pipe Press: 5 atmospheres Pipe Temperature: 30°C
Release Duration: ALOHA limited the duration to 1 hour
Max Average Sustained Release Rate: 46.5 kilograms/min
(averaged over a minute or more)
Total Amount Released: 2,618 kilograms

THREAT ZONE:
Threat Modeled: Flammable Area of Vapor Cloud
Model Run: Gaussian
Red : 28 meters --- (30000 ppm = 60% LEL = Flame Pockets)
Note: Threat zone was not drawn because effects of near-field patchiness
make dispersion predictions less reliable for short distances.
Yellow: 68 meters --- (5000 ppm = 10% LEL)

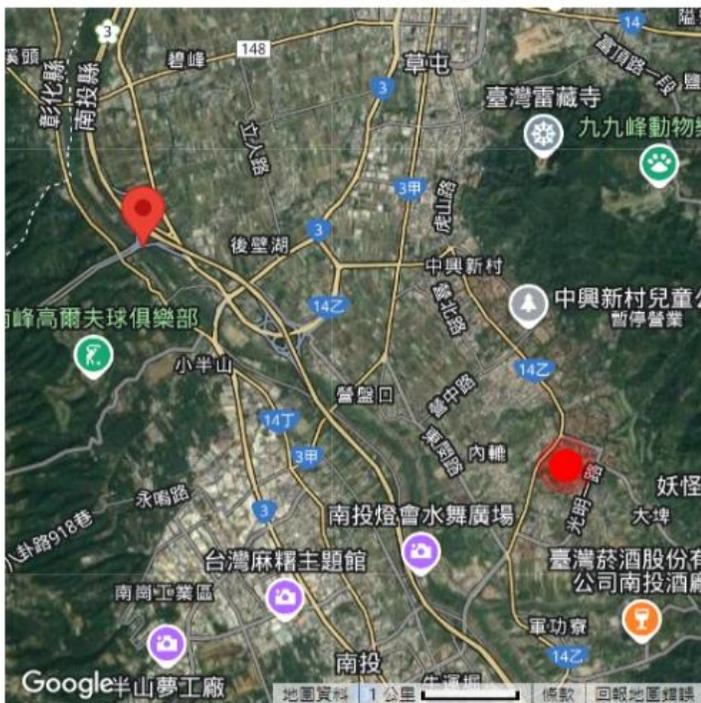
氣象站

國三N223K 觀測站

測站高度 : 109 公尺

風速 3.4 公尺/秒

風向 10 度

濕度 63 %

溫度 32.2 °C

擴散模擬模組透過地址定位，自動串接鄰近中央氣象署氣象測站資訊與地理高層資訊，以即時氣象資料進行模擬更貼近現地擴散模擬情形。

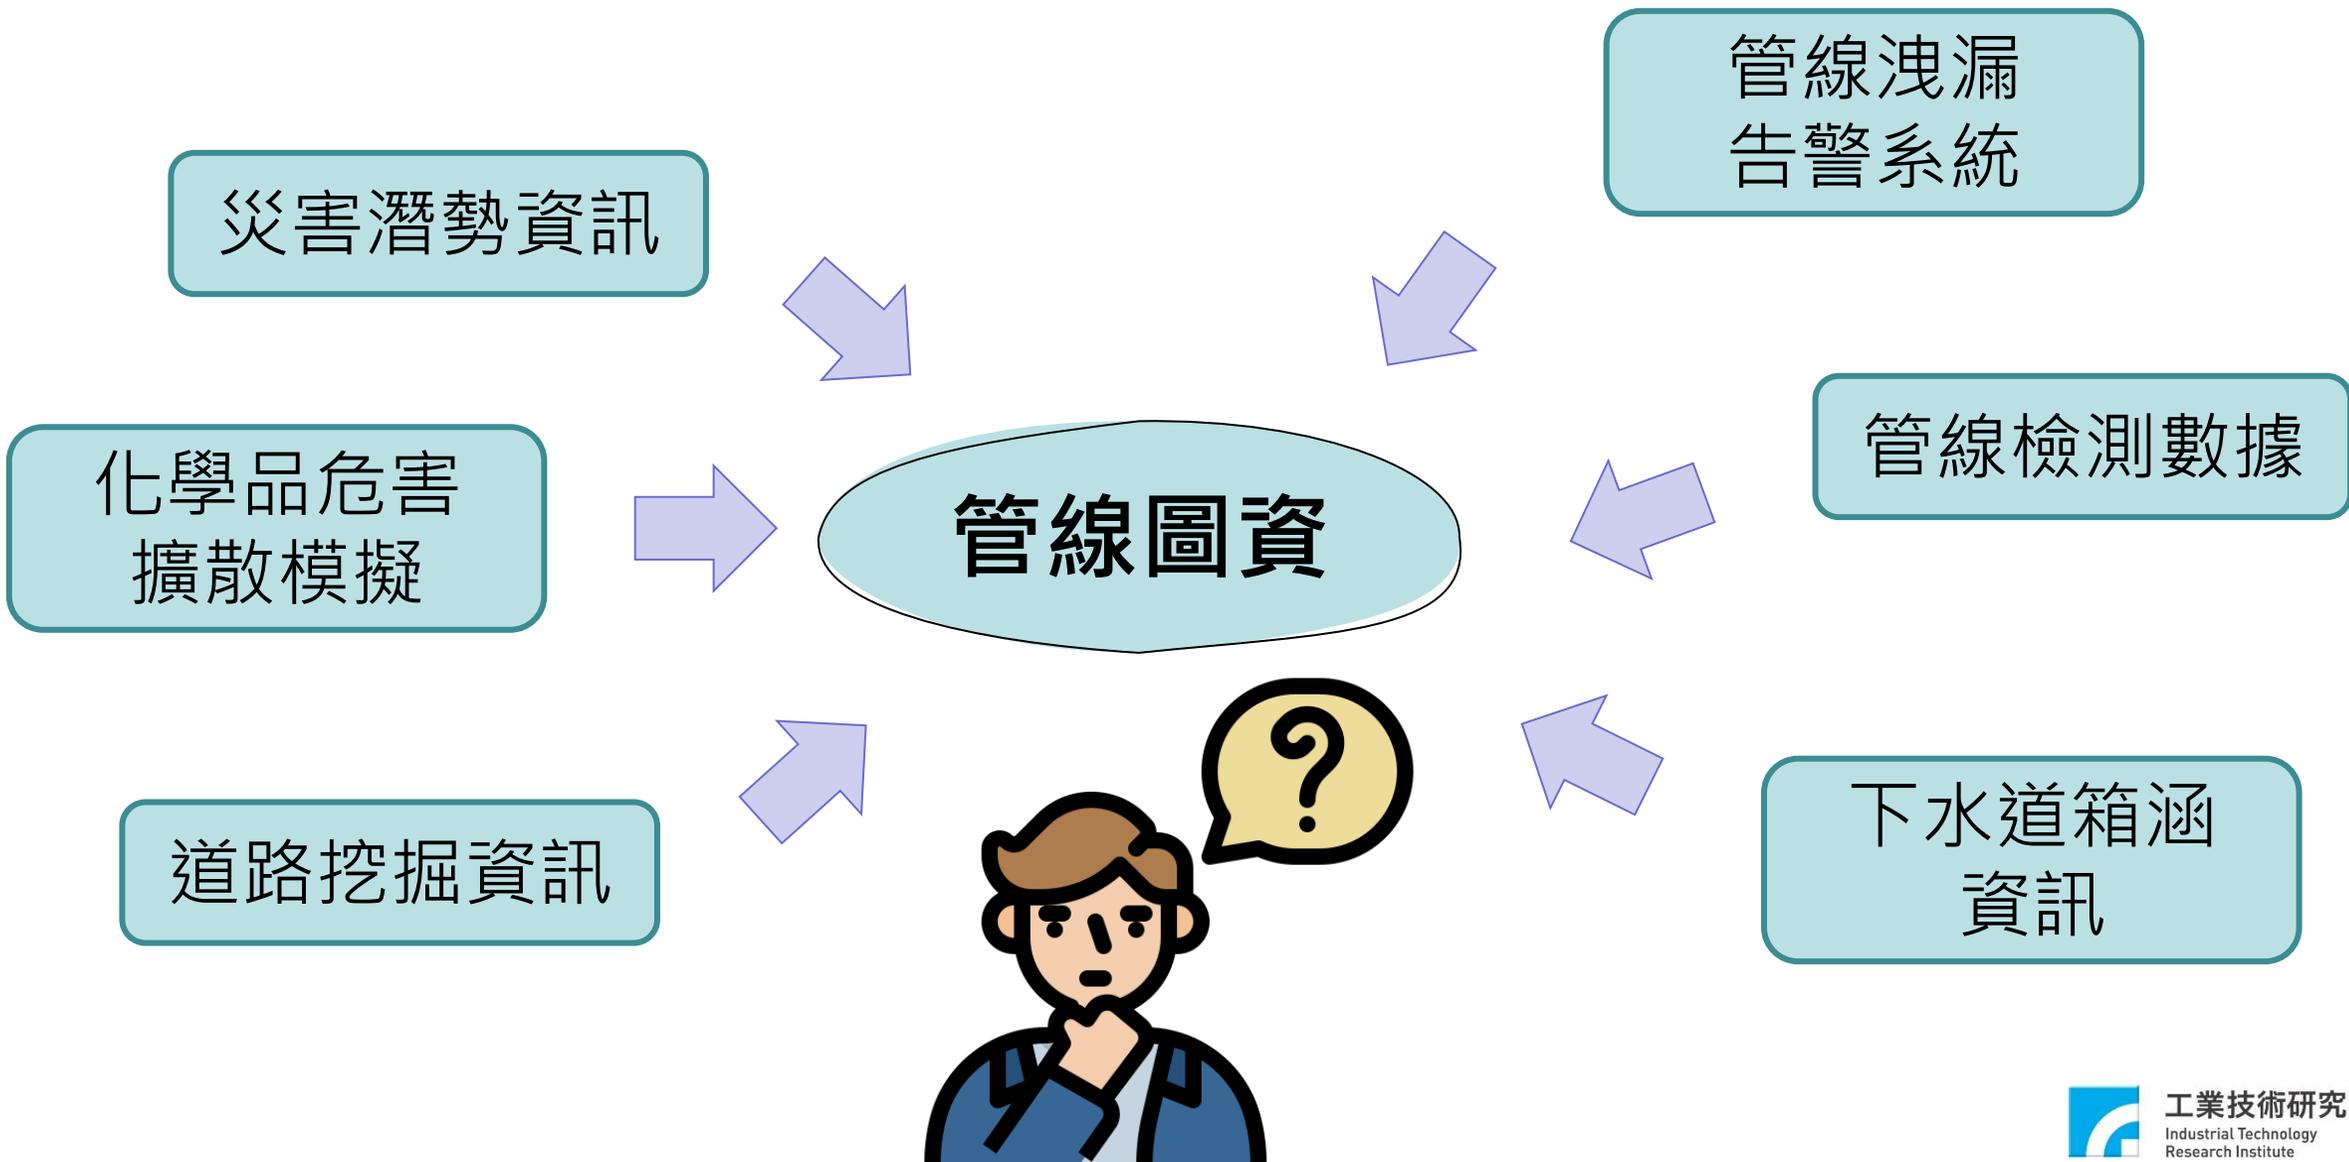
資訊系統整合應用

管線洩漏源查找方法

接獲**異味**通報查證時，可透過即時管線施工訊息點位確認挖掘**施工損害可能**；利用腐蝕檢測點位及箱涵圖資排除**可能洩漏源位置**

針對裝設可偵測洩漏點位置之洩漏告警裝置，利用分析之洩漏位置資訊(例：管線00公里處)進行定位，並利用系統準確性誤差距離縮短洩漏點查找時間。

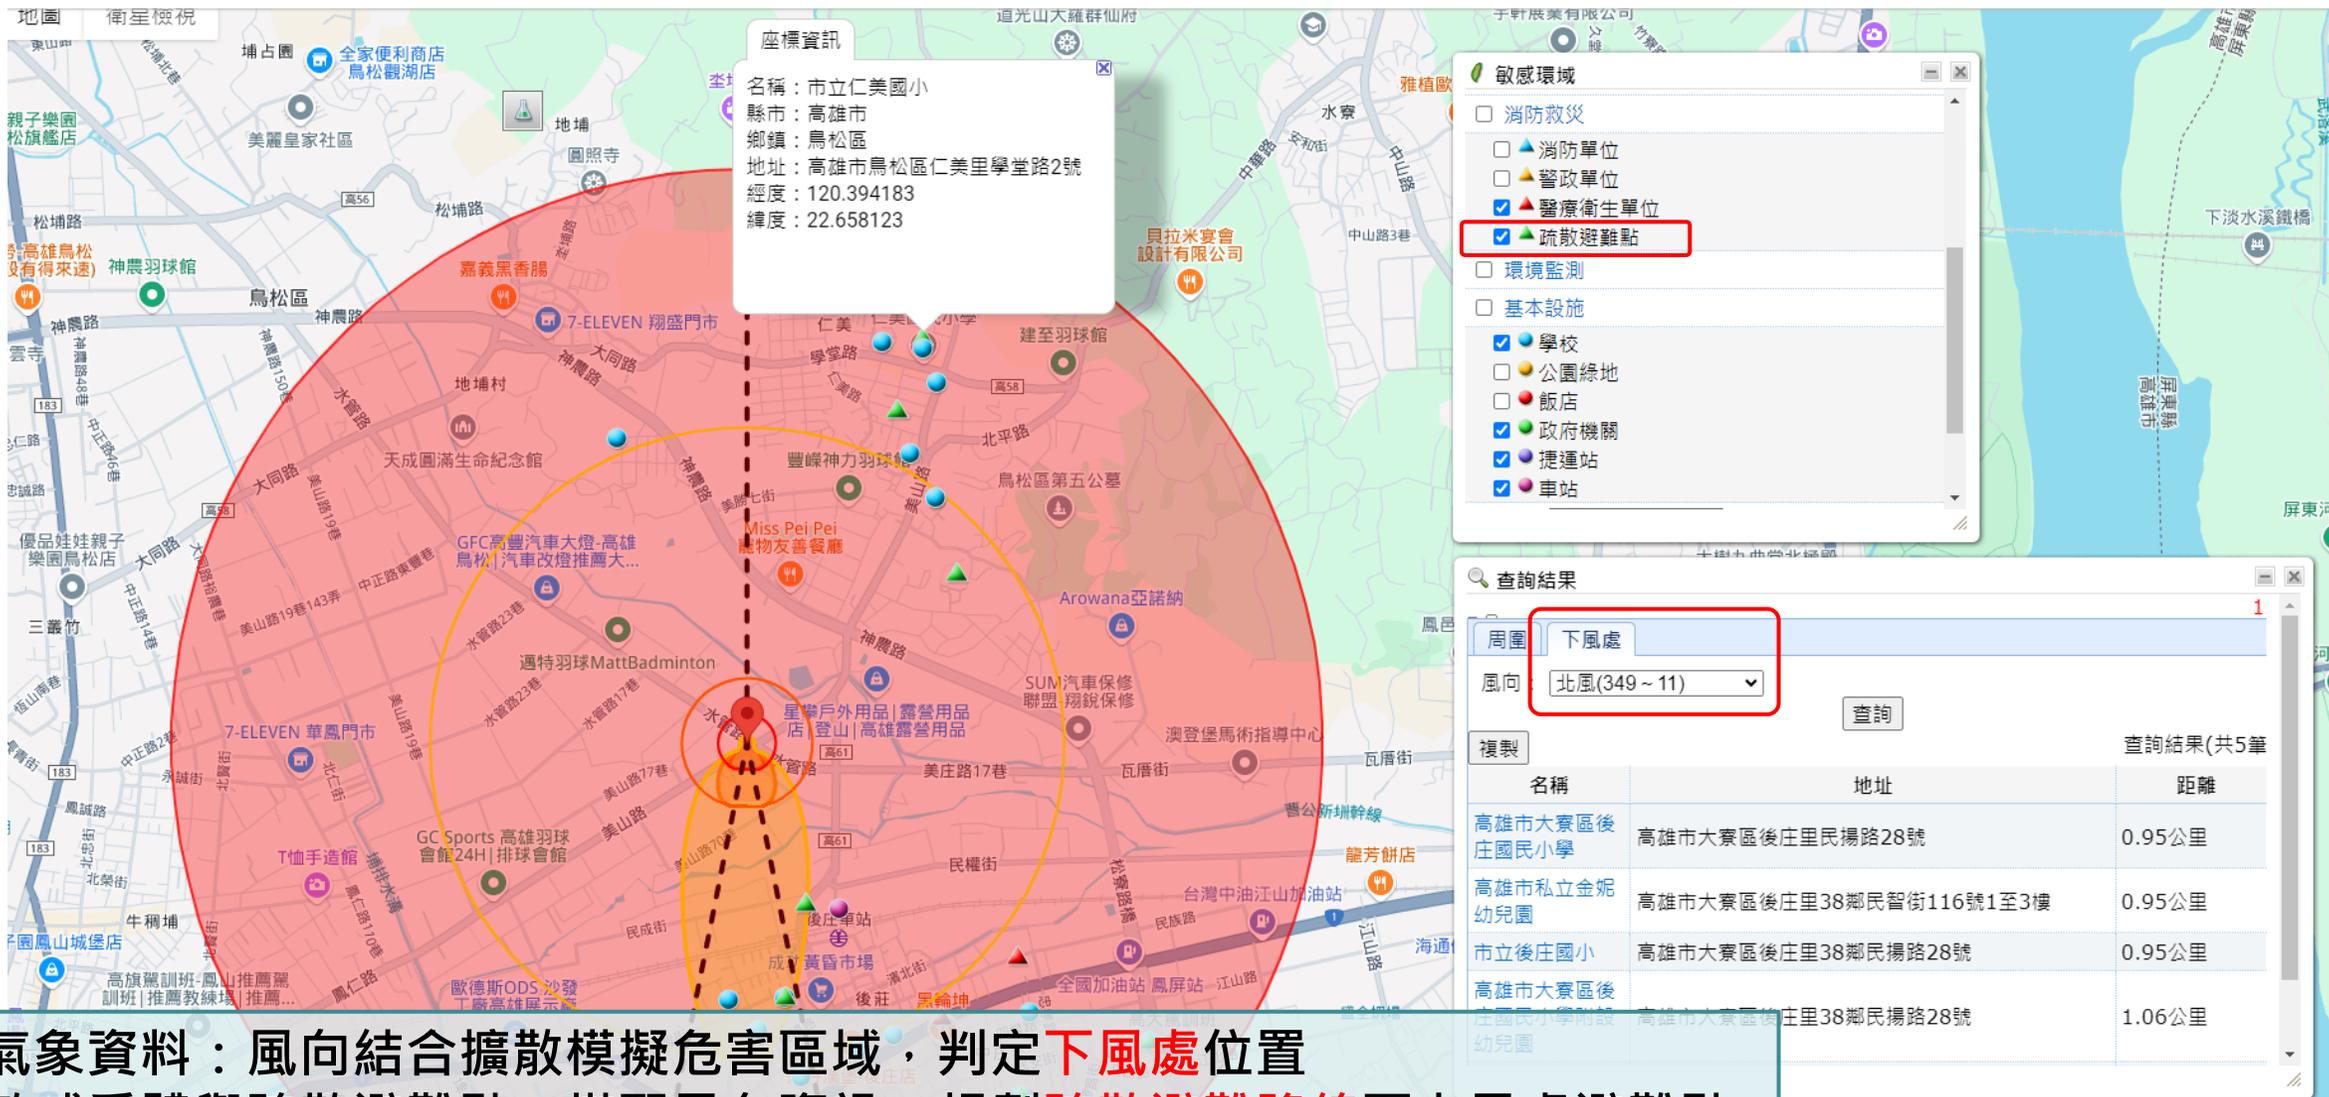
疏散避難據點

氣象資料：風向結合擴散模擬危害區域，判定下風處位置

敏感受體與疏散避難點：搭配風向資訊，規劃疏散避難路線至上風處避難點

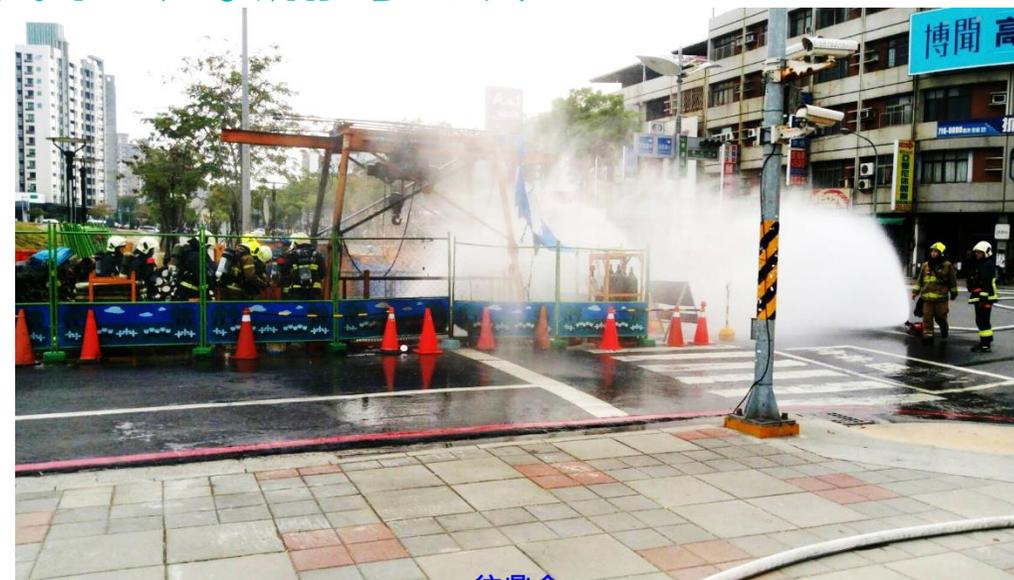
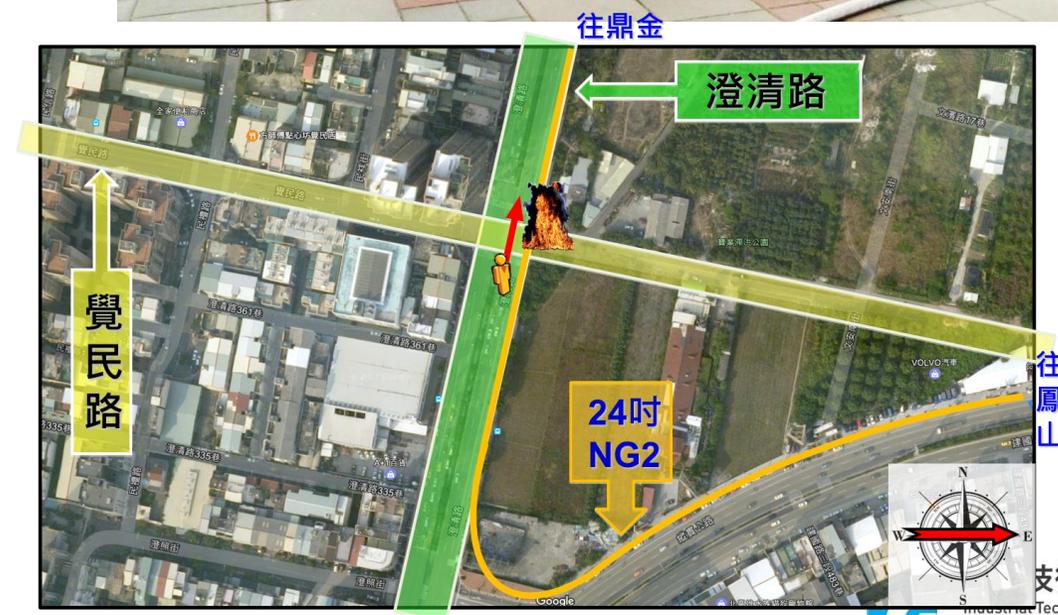
高雄市澄清路覺明路24吋天然氣管洩漏事故

- 一、發生時間：106年03月17日 14時54分
- 二、發生地點：澄清路覺民路路口
(22.638611, 120.3455278)
- 三、傷亡人數：1死及3傷
- 四、事故管線運輸化學品：天然氣 (NG2)

事故點100公尺內所屬管線

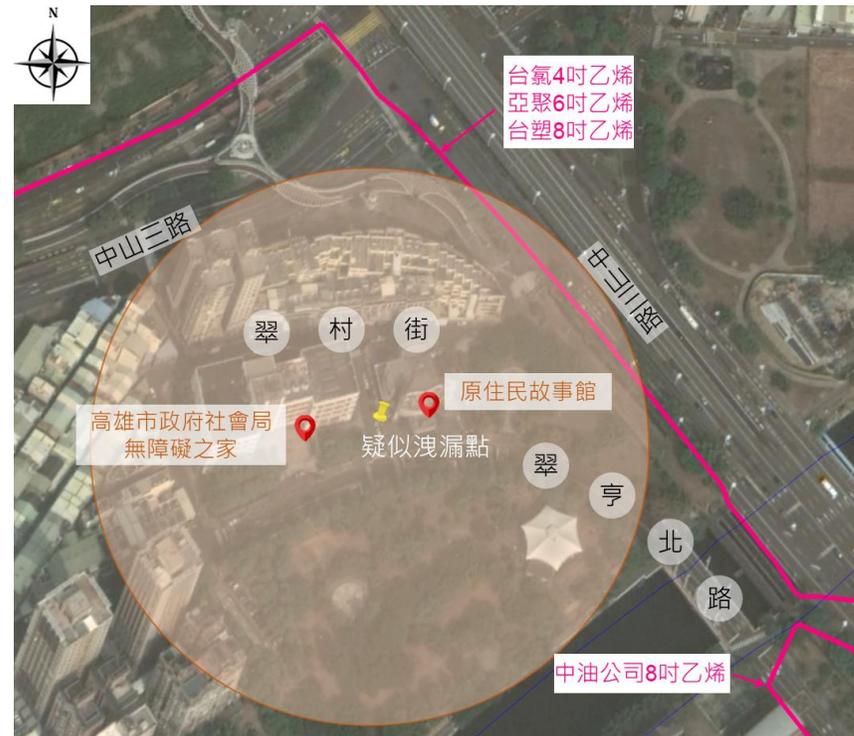
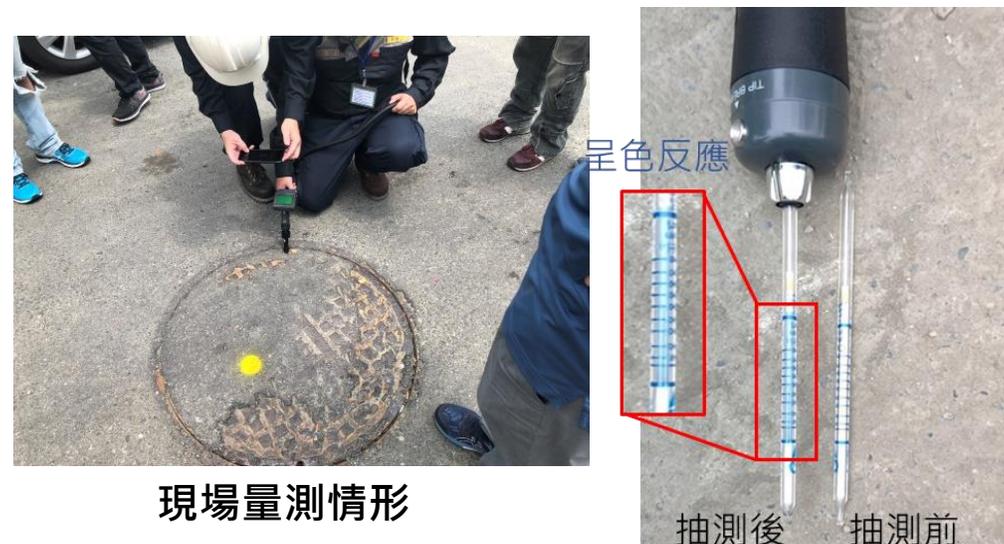
現場量測情形

- 一、發生時間：109年09月11日 14時54分
- 二、發生地點：高雄市前鎮區翠亨北路392號
(22.594072, 120.315966)
- 三、鄰近工業管線：管束3
- 四、案件概述：經高雄市經發局管線安全辦公室通報高雄市環保局通知無障礙之家附近使用FTIR分析疑似有**乙烯**之讀值，現場無人員傷亡，後續經高雄市環保局確認為**地下水滲漏**之含氯有機物經**厭氧反應**產生**乙烯**所致

抽測後 抽測前
