AI 技術於油氣管線與輸電線路 災防應變之應用與國際案例分析

綠能所環境與安全技術組化災應變研究室

2025

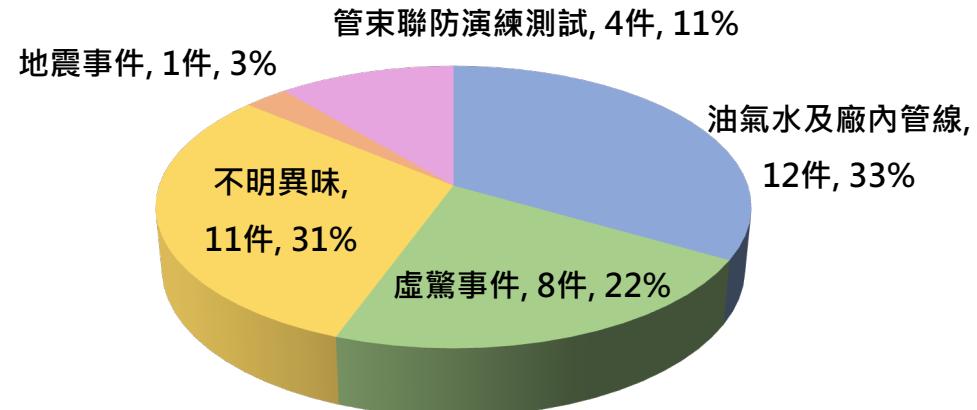
114年工業管線監控案件數量與型態分佈
(統計時間：114/1-114/6)

■ 油氣水及廠內管線	非屬工業管線(油類、天然氣、自來水、污水、廠內管線)之管線火災/爆炸/洩漏事件
■ 虛驚事件	經消防到場查證有明確異味來源之事件、淹水及地層下陷等事件
■ 不明異味	經消防到場查證無明確異味來源之事件
■ 地震事件	高雄(楠梓/高雄/屏東)或宜蘭(冬山/蘇澳)地區震度達4級以上之事件
■ 管束聯防演練測試	OPS或計畫團隊進行管束聯防演練之測試事件

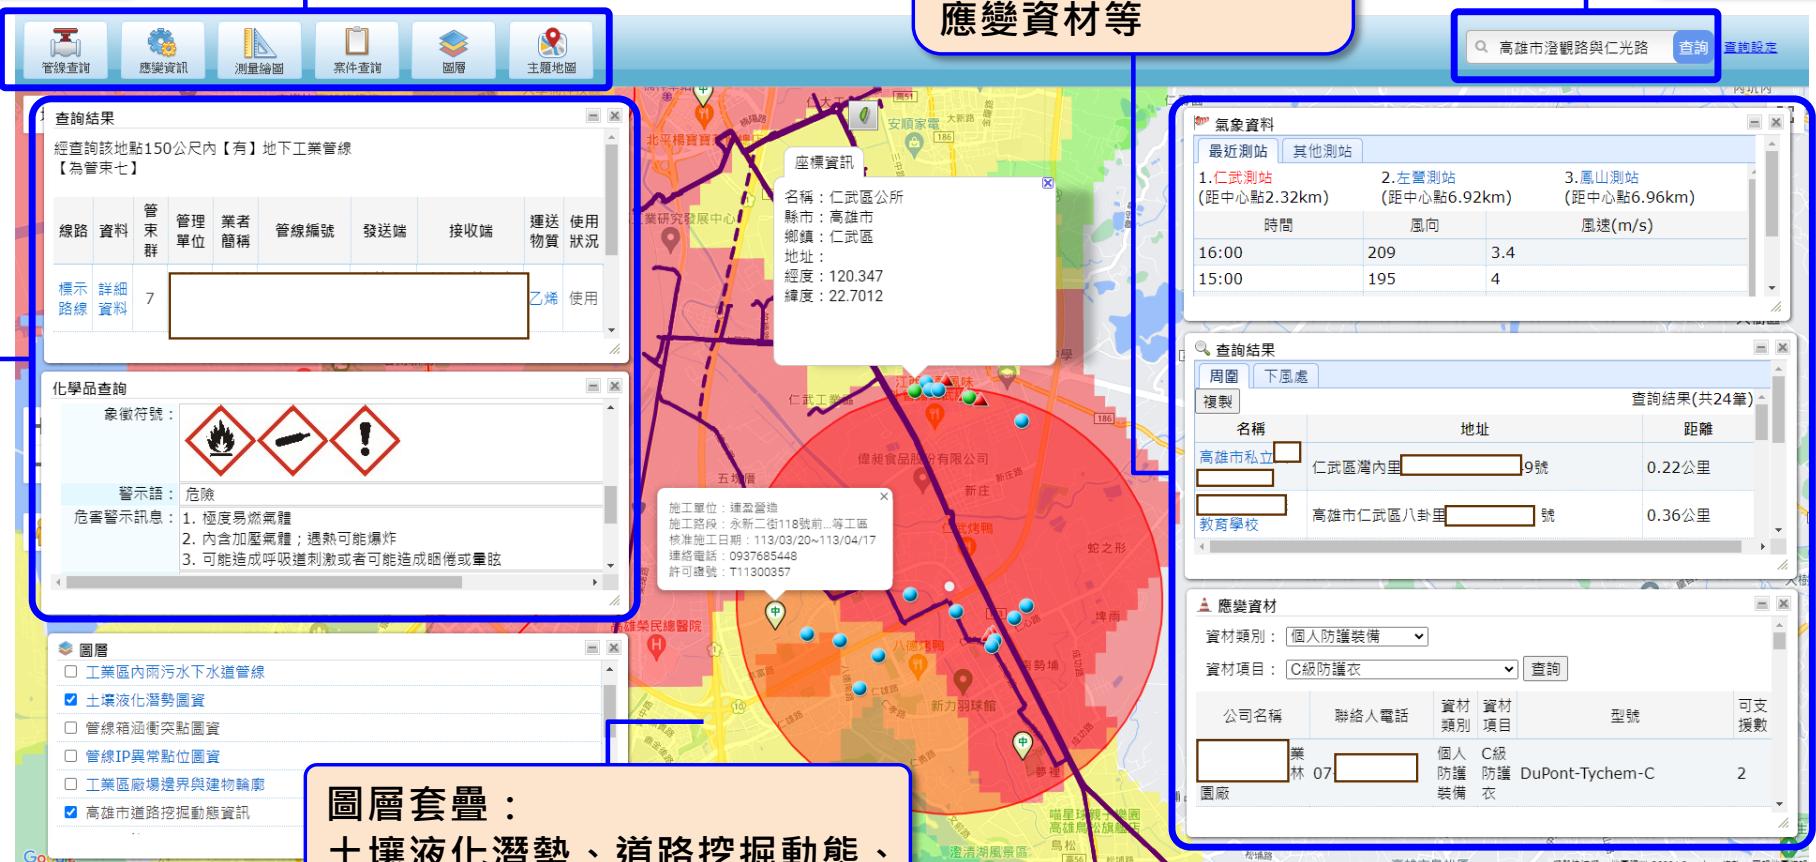
工業管線雲端物聯系統

管線基本資料、
化學品危害特性

應變資訊：
氣象資料、敏感受體、
應變資材等

圖層套疊：
土壤液化潛勢、道路挖掘動態、
雨污水下水道、IP異常點位等

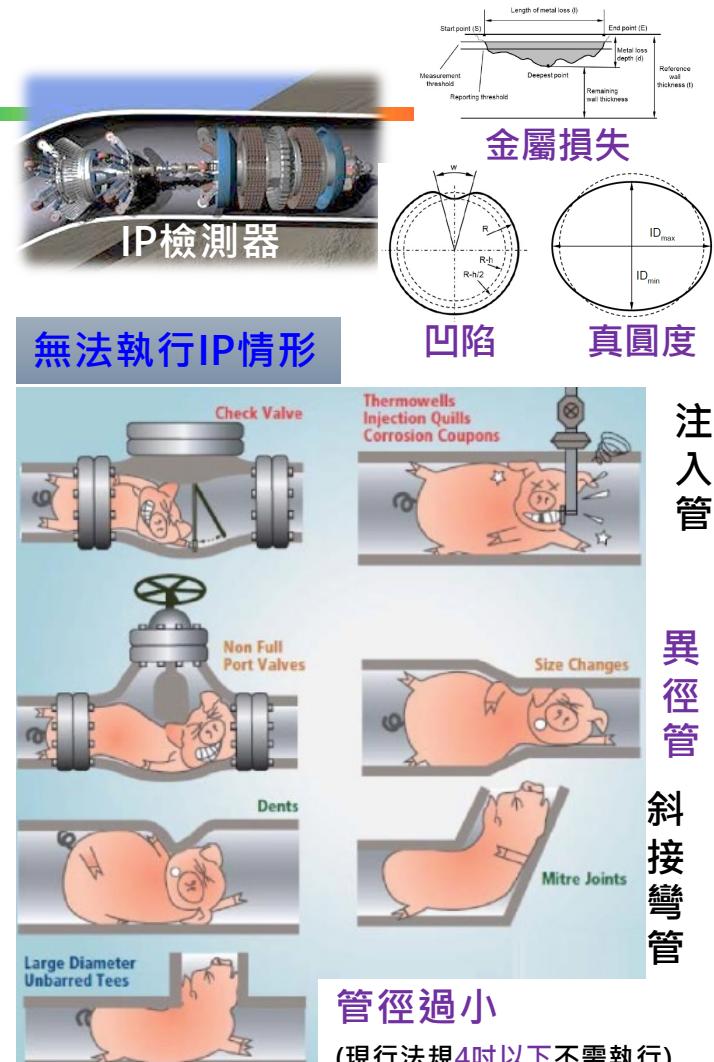
工業管線IP檢測

- IP(Intelligent PIG)為非破壞檢測技術，檢查管線內部狀況
- 整體作業分為7階段

階段	工作
一、現場勘查評估	路面標記(AGM)定位、安裝清管頭
二、管線清潔檢測	管線內部清潔、量測管線變形、調整AGM位置
三、管線電子幾何變形檢測	確認焊道及彎管等位置，並檢測管線真圓度及凹陷變形程度
四、管線腐蝕檢測	檢測內外部腐蝕情況
五、管線檢測報告	結合第三與四階段，分析里程、座標及腐蝕、變形位置
六、開挖驗證	異常點確認定位及路權申請，執行管線維修或汰換
七、總結報告	完整IP檢測報告，含管線腐蝕率及剩餘壽命等

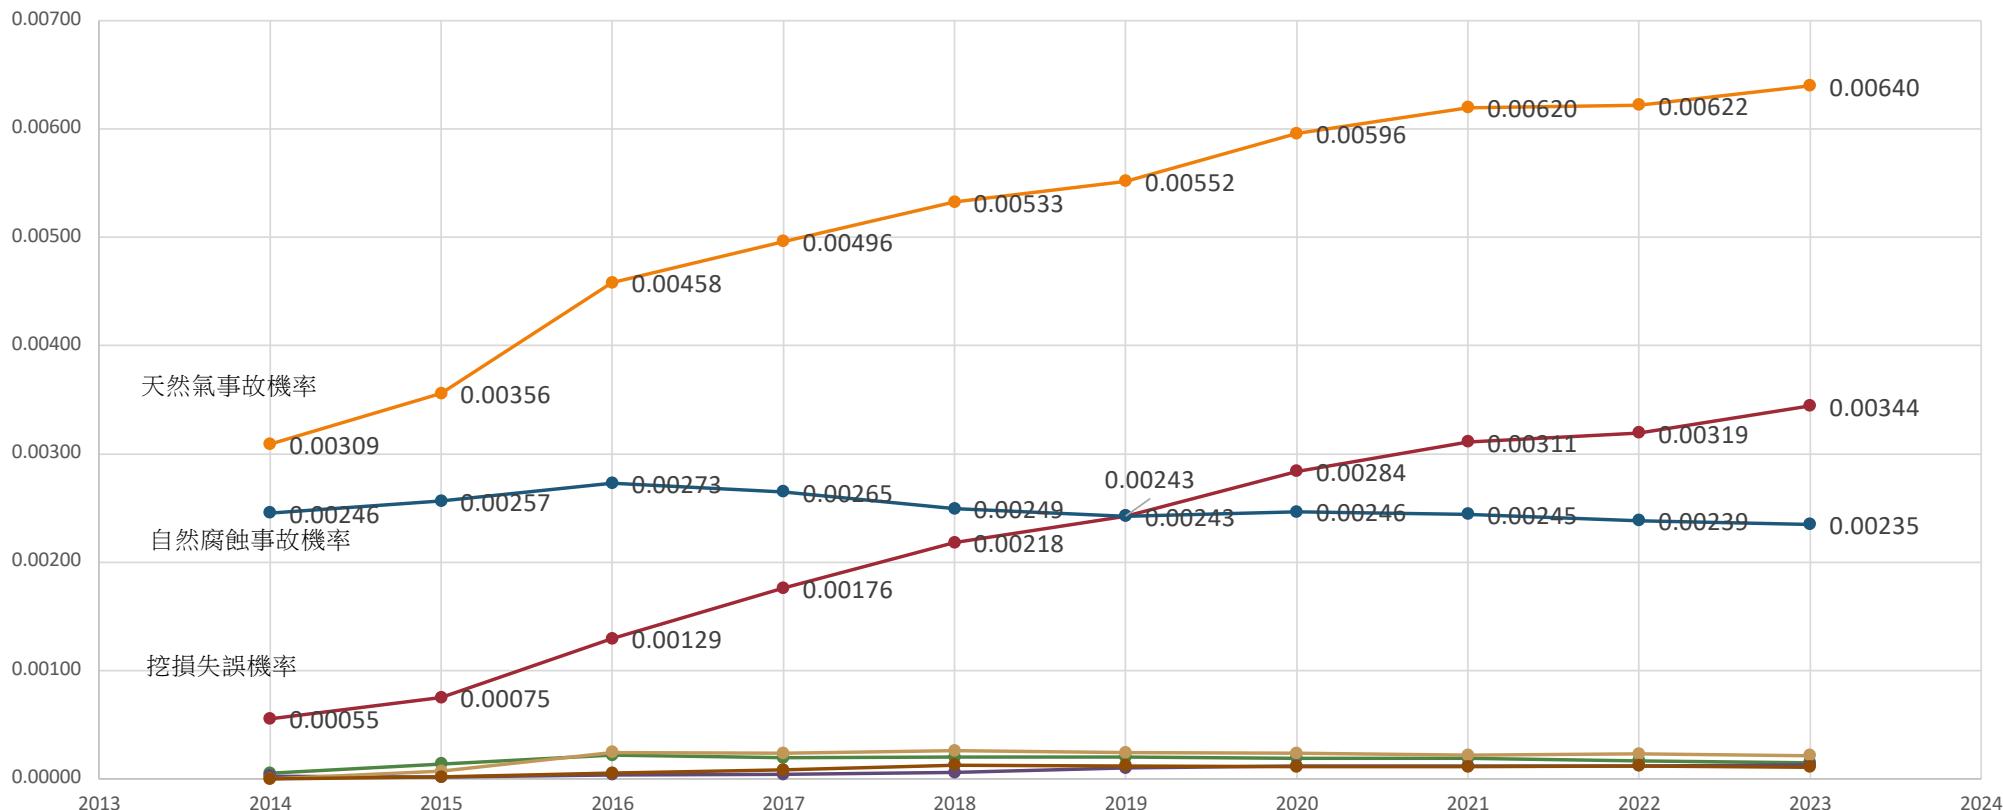
天然氣事故因子研析結果

天然氣事故發生頻率 (次/公里/年)

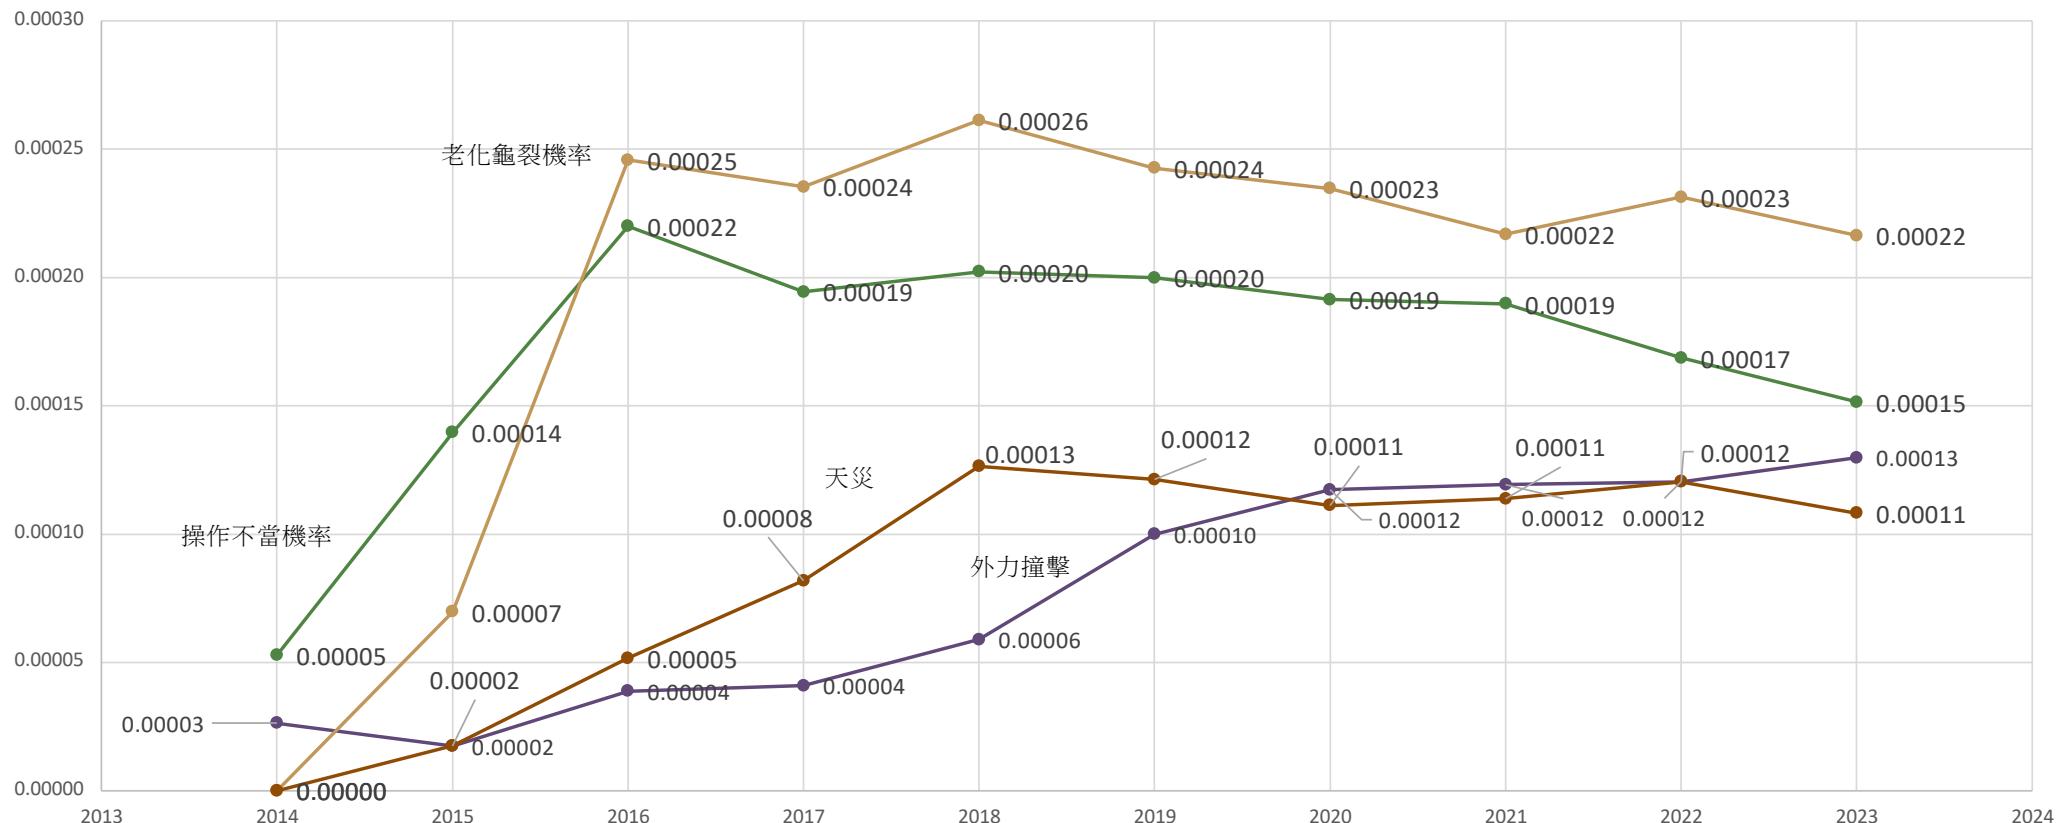
天然氣事故因子研析結果

天然氣事故發生頻率 (次/公里/年)

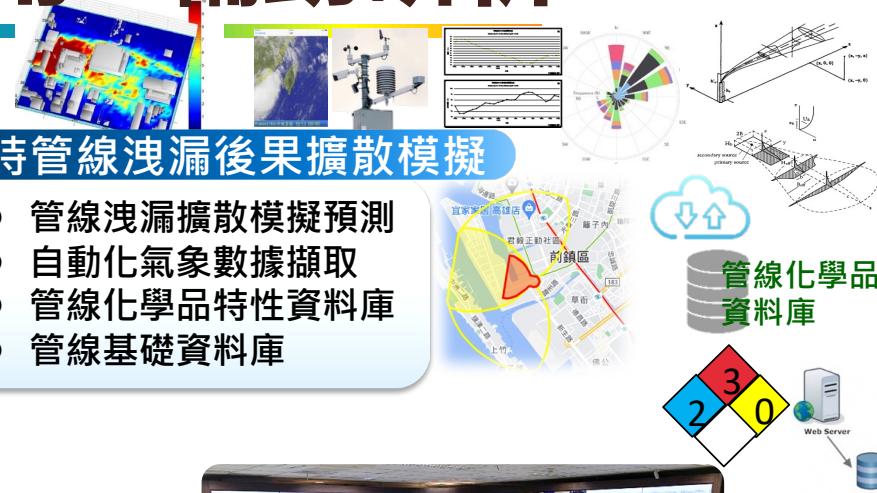
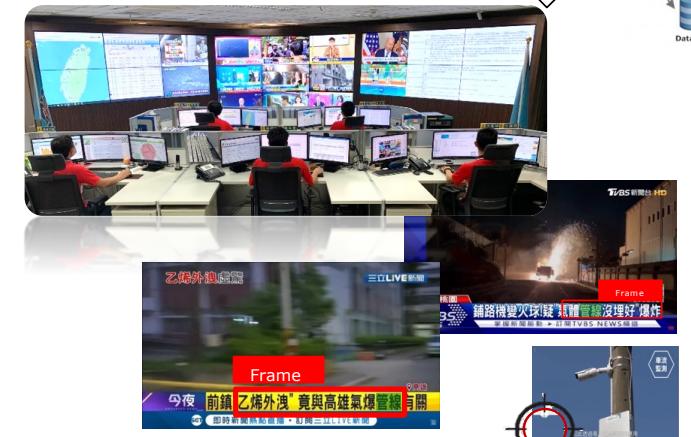
即時管線洩漏後果擴散模擬

- 管線洩漏擴散模擬預測
- 自動化氣象數據擷取
- 管線化學品特性資料庫
- 管線基礎資料庫

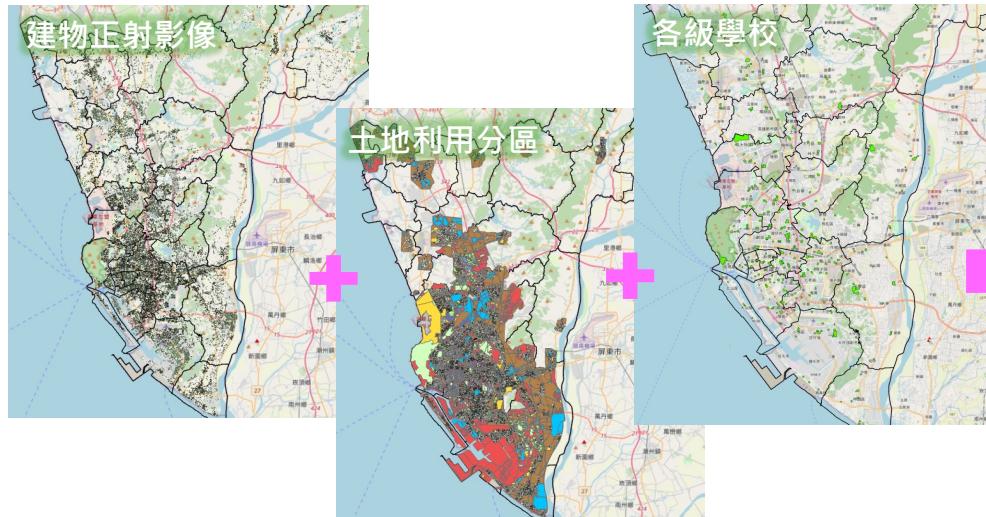
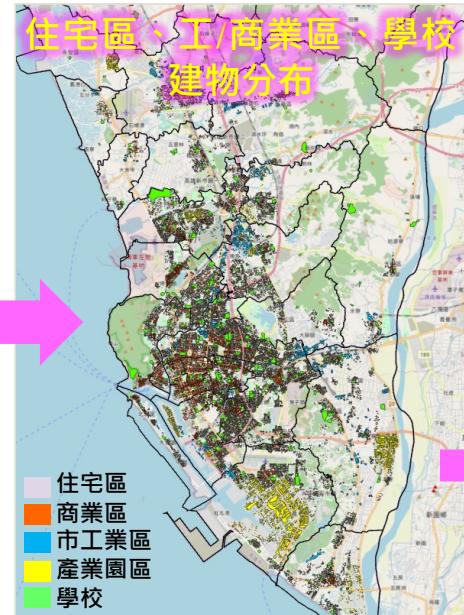
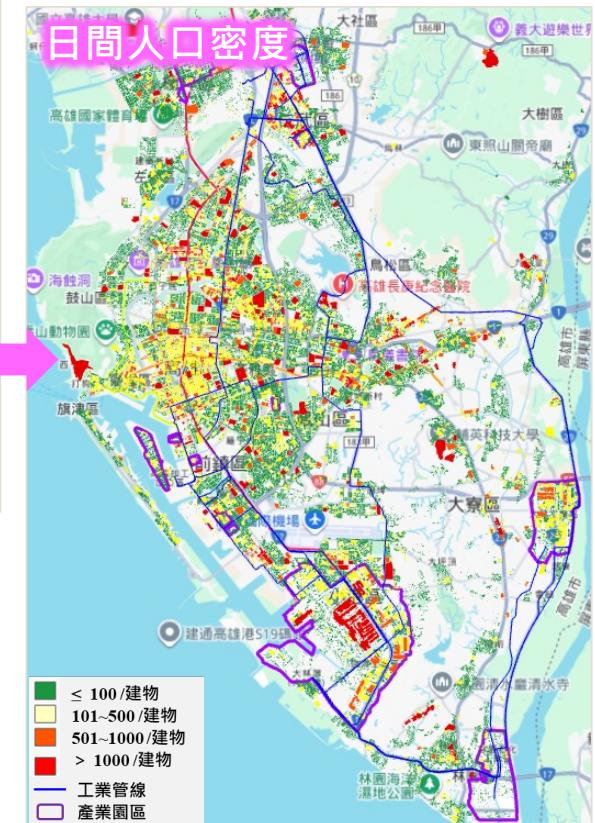
管線風險圖台研析

透過科學數據，搭配地理資訊整合
可獲得更細緻化的資訊，未來整合後果模擬
即可得知重點區域

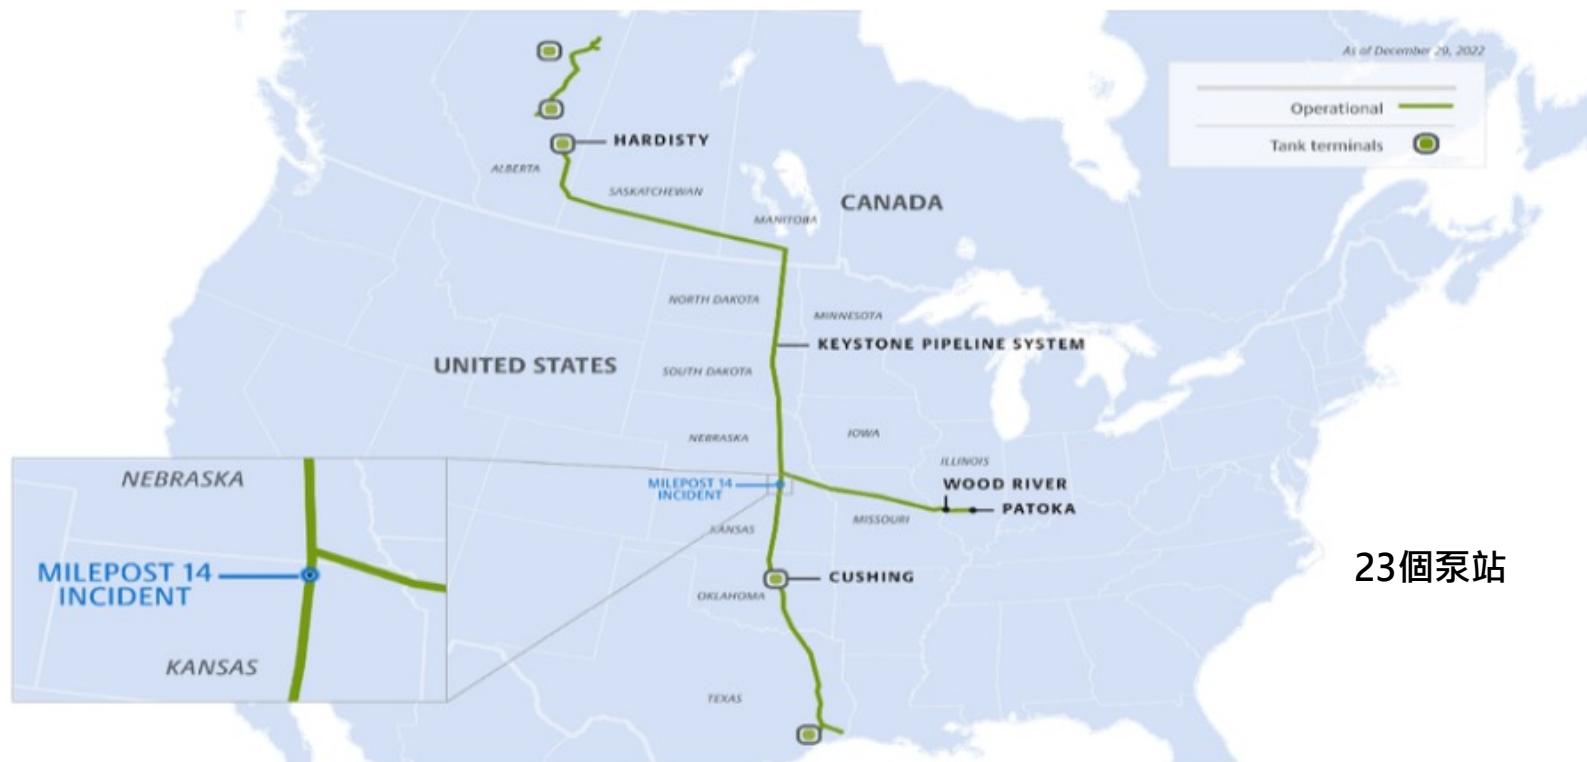
TC公司油管行經位置

Figure 1. Map of Keystone Pipeline System.

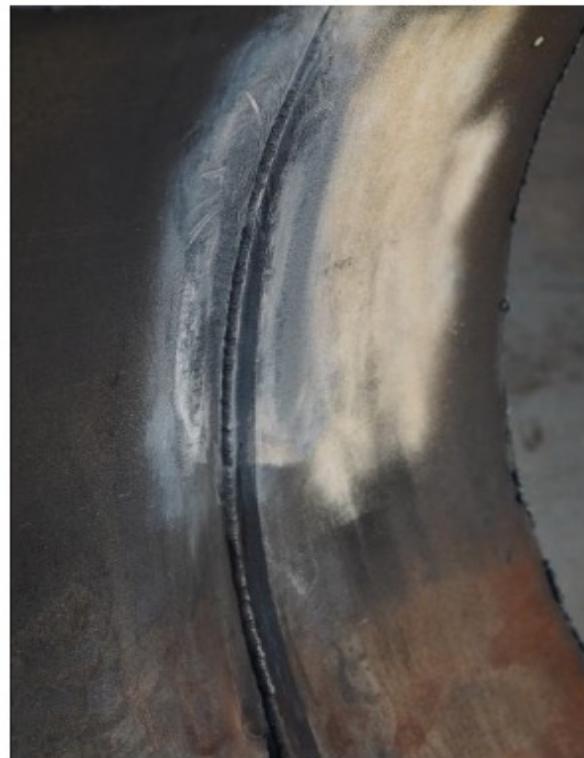
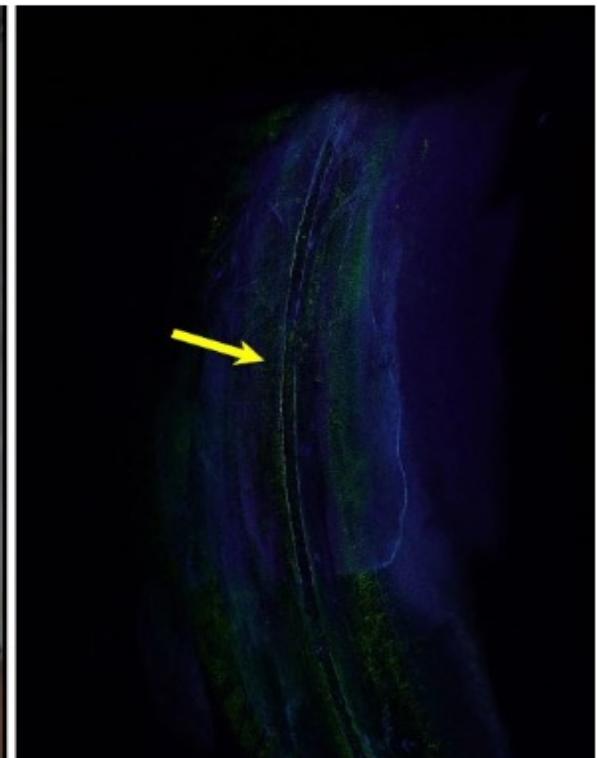
金相測試結果 (GWD 13530)

- 失效焊縫包含多個內部根焊層修補點 (root pass repair locations)，可見研磨痕跡與額外焊道沉積。
- 無文件記錄顯示焊縫曾在最初無損檢測 (RT) 中被判定不合格
- 在未修補的焊縫部分，發現大面積的熔合不良 (LOF, Lack of Fusion) 。
- 傳統射線檢測技術難以檢測到與管壁平行的 LOF 缺陷，因此 RT 測試未能識別此問題。
- 事故後，在實驗室進行的 超音波相控陣檢測 (Phased Array Ultrasonic Testing, PAUT) 才成功識別 LOF 缺陷。

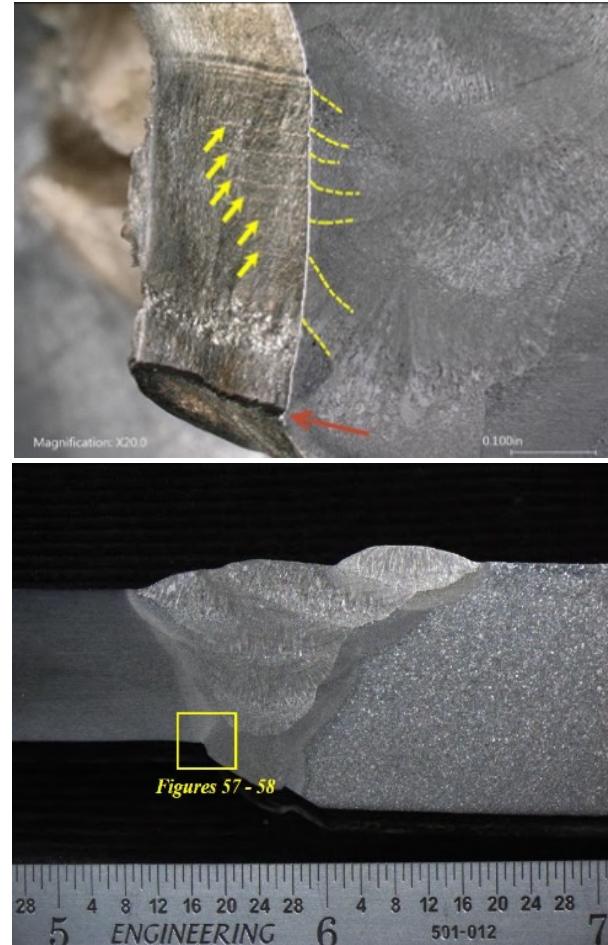
斷裂表面及應力集中特徵

- 斷裂表面與應力集中特徵。
- 三個裂紋的起始點對應於焊接短管 (pup) 與環向焊縫的 LOF 缺陷。
- 疲勞裂紋擴展時在斷口表面留下海灘紋 (beach marks)，與焊道層次相對應 (黃箭頭標示)。
- 裂紋起始點的應力集中區域 (紅箭頭) 呈現深色氧化層，與磁鐵礦 (magnetite) 成分一致，這種材料僅在高於 600°C 的焊接過程中形成。

- 環向焊縫 (GWD 13520) 破裂的主要機制為：
 - 週期性疲勞載荷 (cyclic fatigue)
 - 裂紋起始於根焊層 (root pass) 內的熔合不良 (LOF, Lack of Fusion) 缺陷
 - 裂紋擴展至無法承受管道外部應力時發生最終破裂

- 裂紋最初在 LOF 缺陷位置形成，並在管道輸送過程中逐步擴展
- 應力集中區域，特別是焊接過渡區 (焊接短管與環向焊縫的連接處)，加速裂紋成長
- 在持續運行的壓力循環影響下，裂紋最終無法承受外部載荷，導致環向焊縫完全失效，造成 Keystone Cushing Extension 的破裂事故

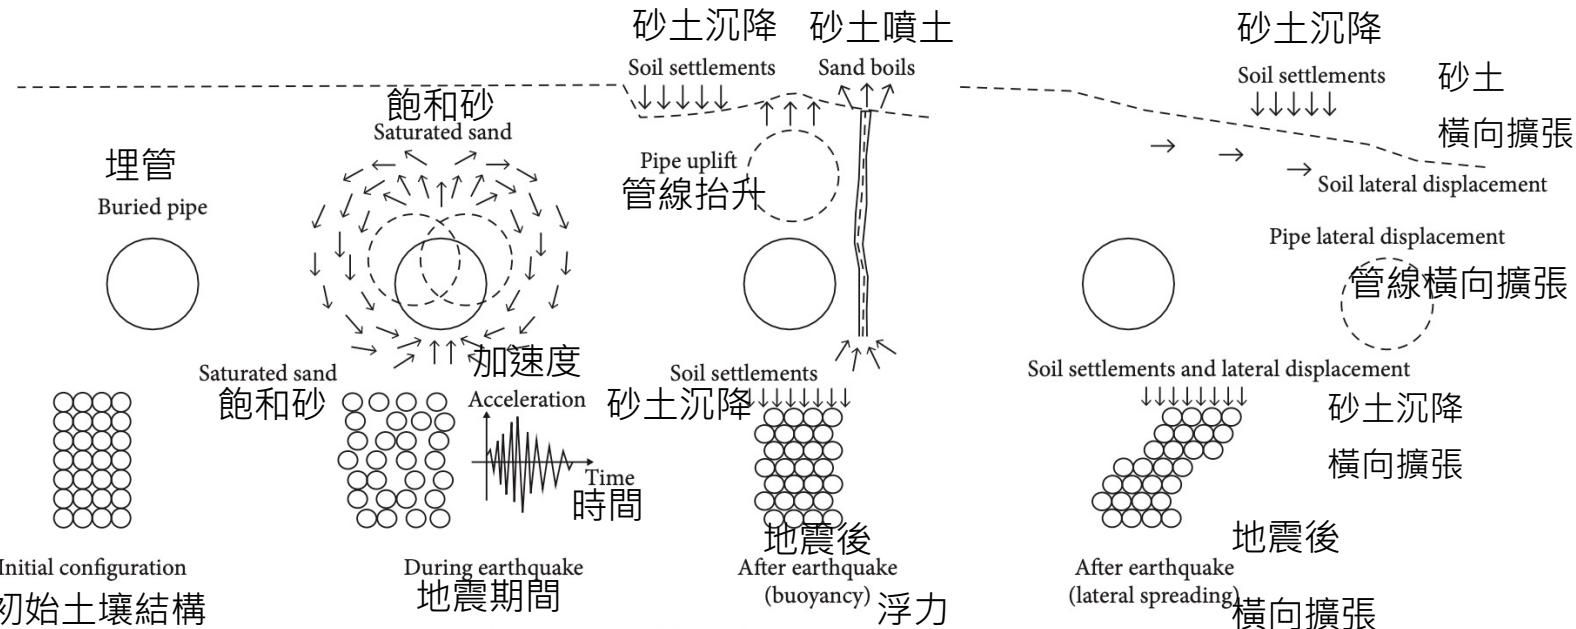
土壤液化對埋管的影響簡圖

土壤對管線的影響

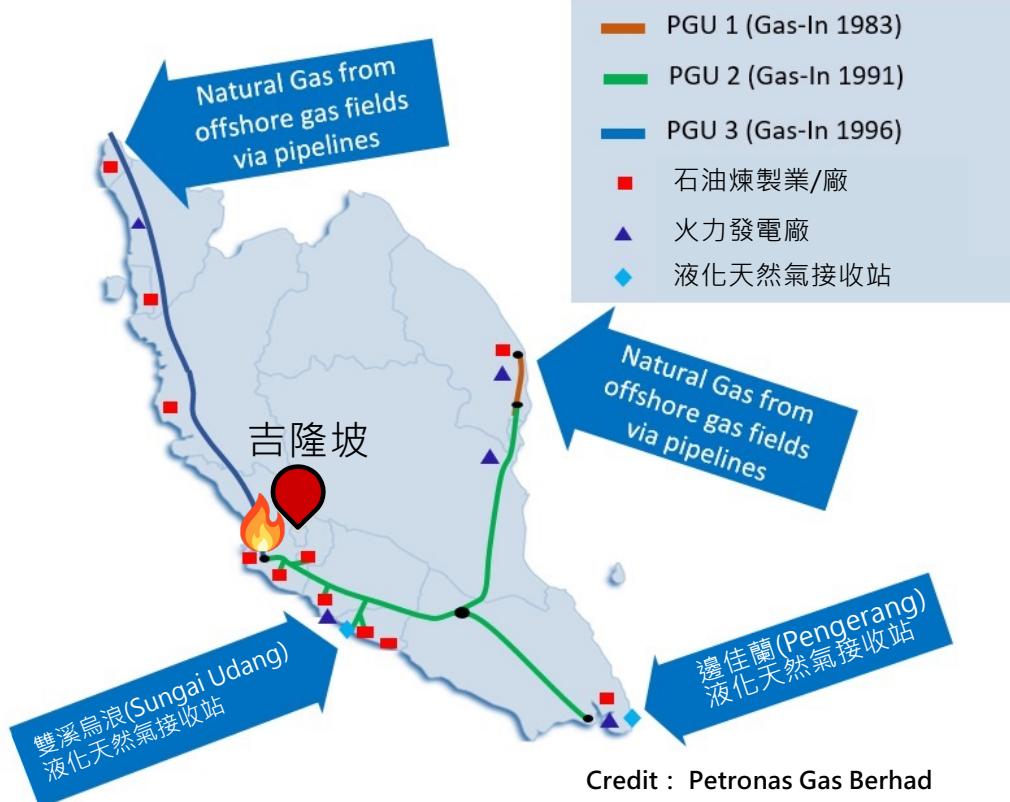
馬來西亞主要天然氣幹行經位置

管線基本資料 :

管徑 : 36 inch , 管長 : 約2,600 公里
最大運行壓力 (MOP) : 59.1 kg/cm²
鋼材等級 : API 5L X70

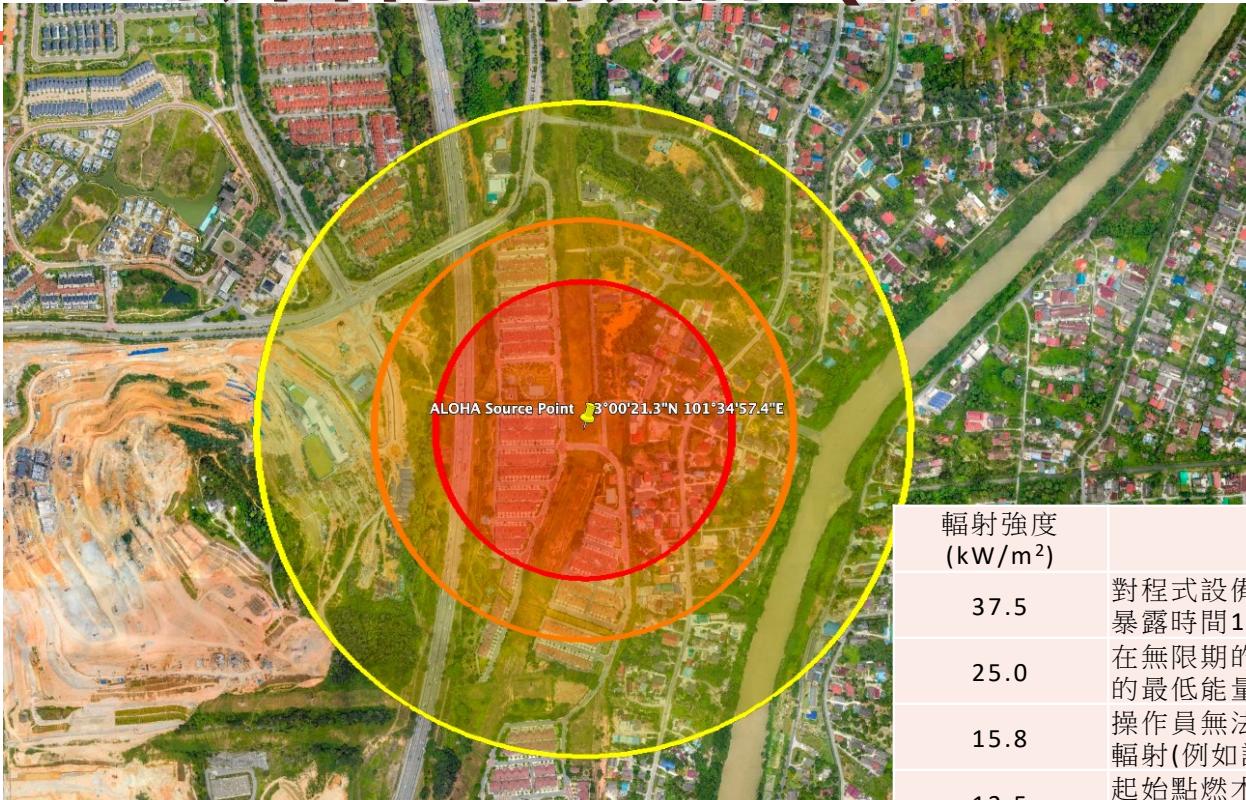
影響範圍預估 (以ALOHA為例)

輻射強度 (kW/m^2)	觀察之影響
37.5	對程式設備足夠造成損害。 暴露時間1分鐘之致死率為100%。
25.0	在無限期的長時期暴露下足以點燃木材的最低能量(非經常性點燃補助火種)。
15.8	操作員無法從事作業並藉遮蔽物隔離熱輻射(例如設備後側)之區域內的熱強度。
12.5	起始點燃木材、熔化塑膠管所需之最低能量。暴露時間1分鐘之致死率為1%。
9.5	8秒後到達疼痛極限；20秒後造成二級灼傷。
4.0	如果在20秒內無法到達掩蔽物遮蔽，對人員足以造成疼痛感；然而可能導致皮膚起泡(二級灼傷)；致死率為0%。
1.6	長時間暴露將不會造成不舒適感。

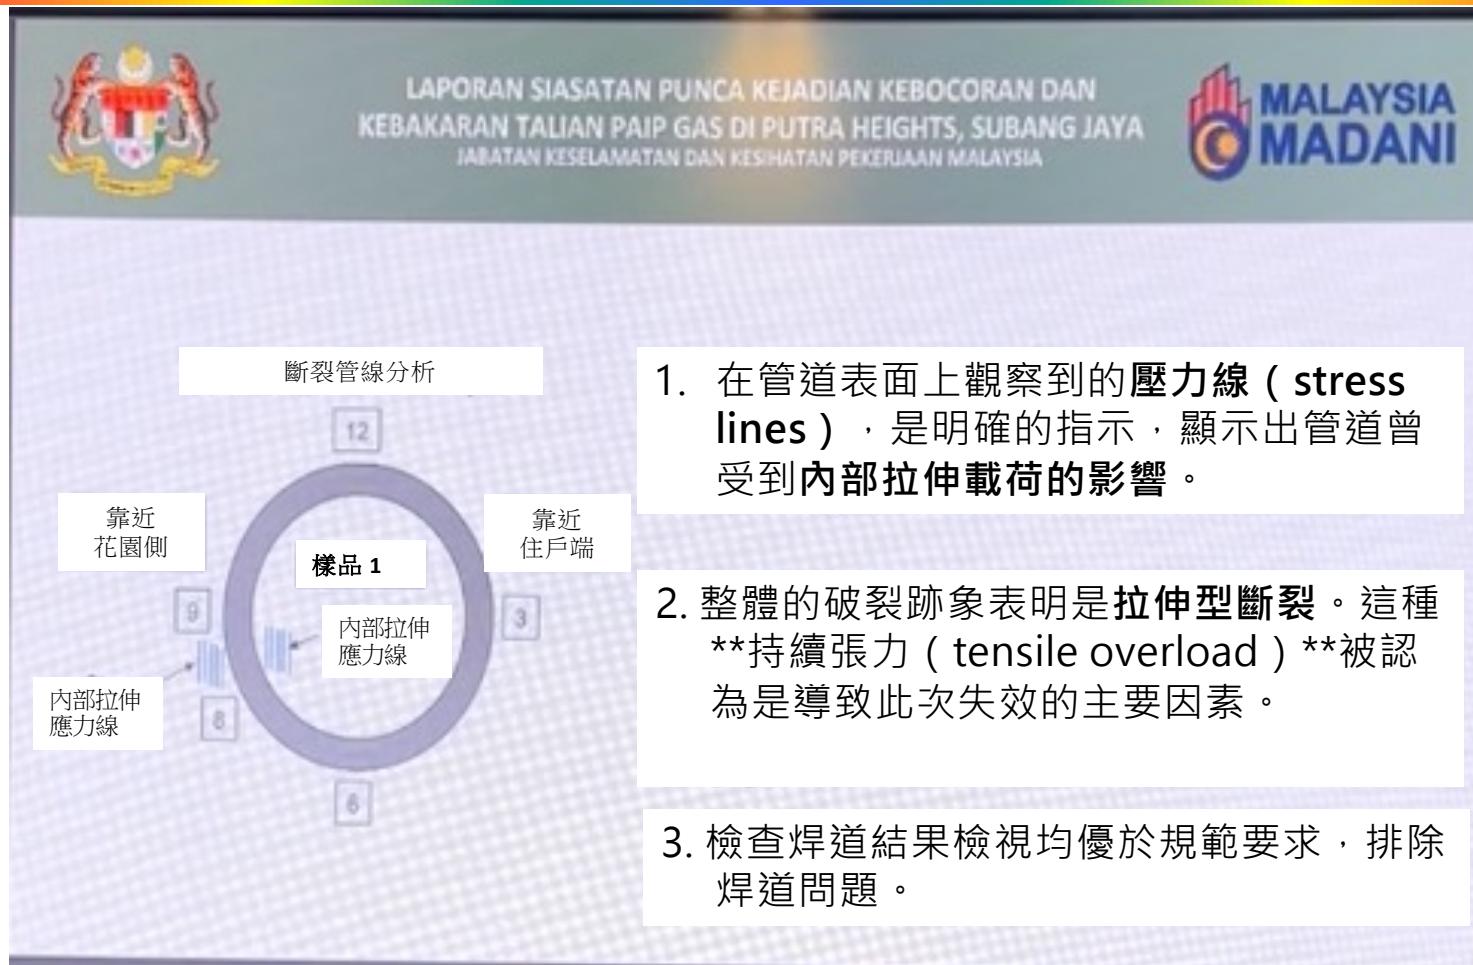
樣本1檢查狀況

The image shows the cover of a report titled 'LAPORAN SIASATAN PUNCA KEJADIAN KEBOCORAN DAN KEBAKARAN TALIAN PAIP GAS DI PUTRA HEIGHTS, SUBANG JAYA' from 'JABATAN KESELAMATAN DAN KESIHATAN PEKERJAAN MALAYSIA' (Malaysia Occupational Safety and Health Department). The report is dated 2018. Below the cover is a diagram of a pipe sample labeled '樣品 1' (Sample 1). The diagram shows a cross-section of the pipe with various numbers (12, 9, 8, 6, 3) and labels: '靠近花園側' (Near Garden Side), '靠近住戶端' (Near Household End), and '內部拉伸應力線' (Tensile Stress Line). A callout box on the left says '斷裂管線分析' (Fracture Pipe Analysis).

1. 在管道表面上觀察到的壓力線 (stress lines) , 是明確的指示，顯示出管道曾受到內部拉伸載荷的影響。
2. 整體的破裂跡象表明是拉伸型斷裂。這種 **持續張力 (tensile overload) **被認為是導致此次失效的主要因素。
3. 檢查焊道結果檢視均優於規範要求，排除焊道問題。

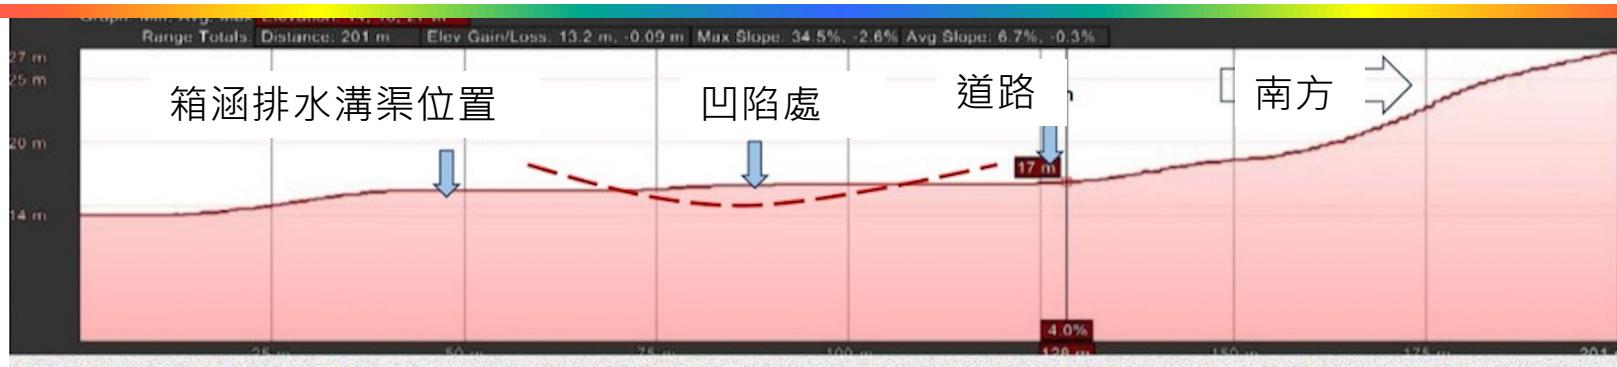
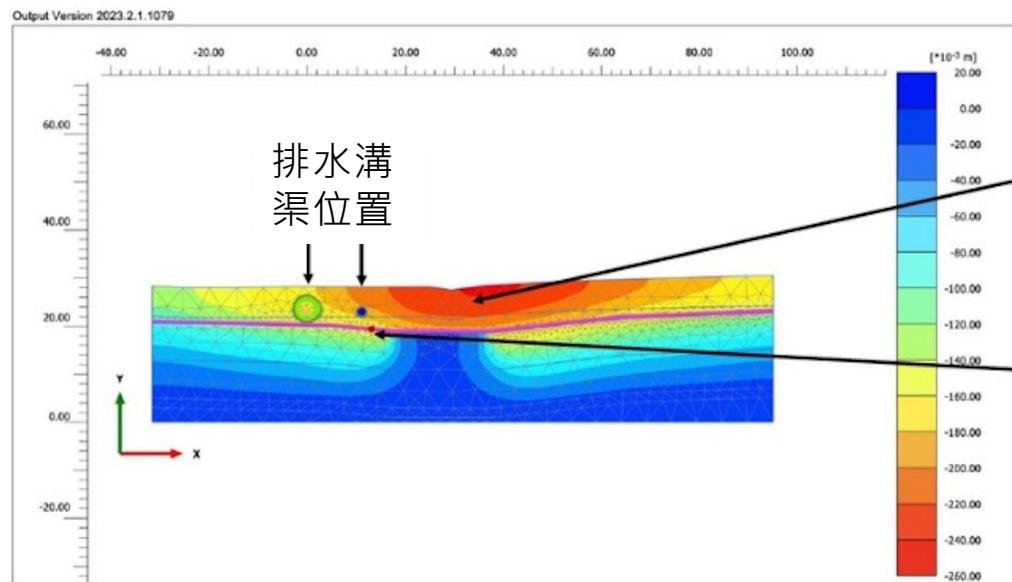
關鍵環境因素

地質沉陷模擬

9,307天(25年)，地
層沉陷了24.3 cm

樣本1位置
觀測地層側向位移
達到15.9 cm

- 既有天然氣管線及施作符合既定技術規範。
- 但發現管道下方部分並未完全由土壤支撐（稱為「懸空段」），而該區域土壤狀況鬆軟潮濕，導致該段管線在該處發生物理性破壞（Physical failure），進而導致氣體洩漏並引發火災。
- 該鬆軟土壤引發管線反覆位移（Cyclic loading），進一步在管道表面產生重複應力痕跡（stress lines）與疲勞條紋（fatigue striations）。
- 金相分析顯示，**拉伸過載（tensile overload）**為主要失效原因。破壞過程為緩慢進展，最終導致延展性破壞（ductile failure），釋放天然氣並觸發火。
