輸電線路災害類型與 相關防範對策之介紹

報告人: 邱文宏

台中供電區營運處

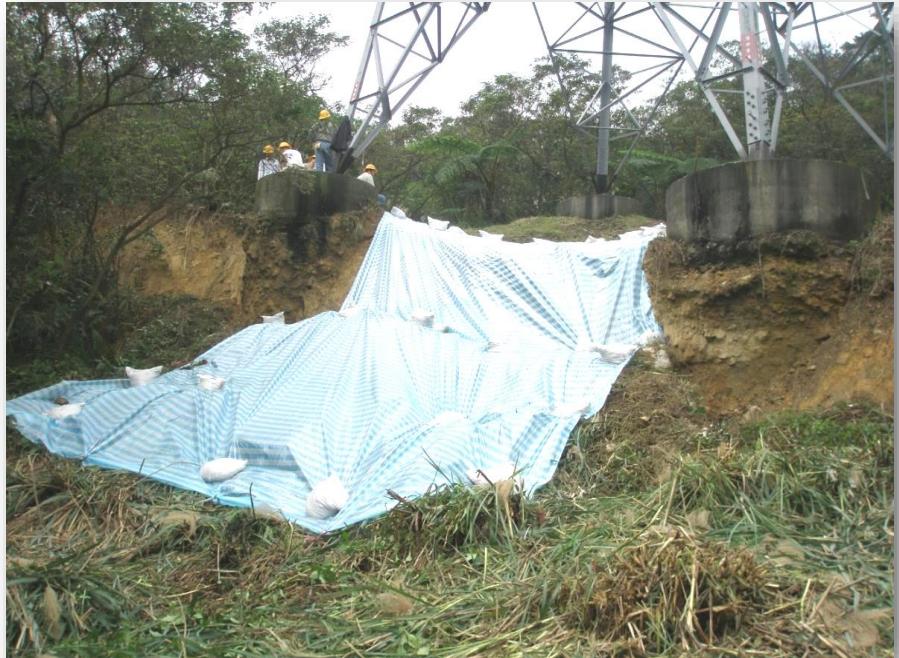
塔基崩塌先覆蓋帆布以
防崩塌面積擴大

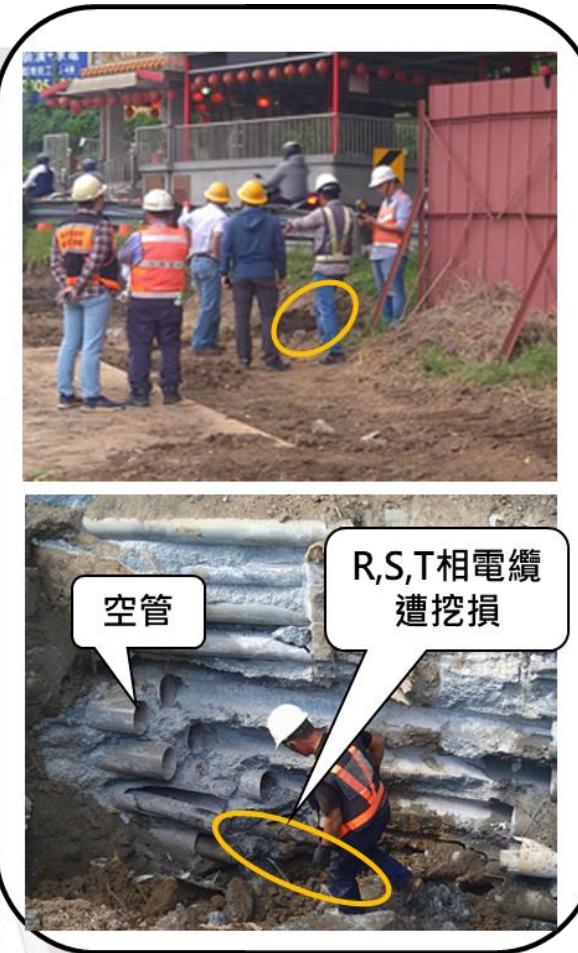
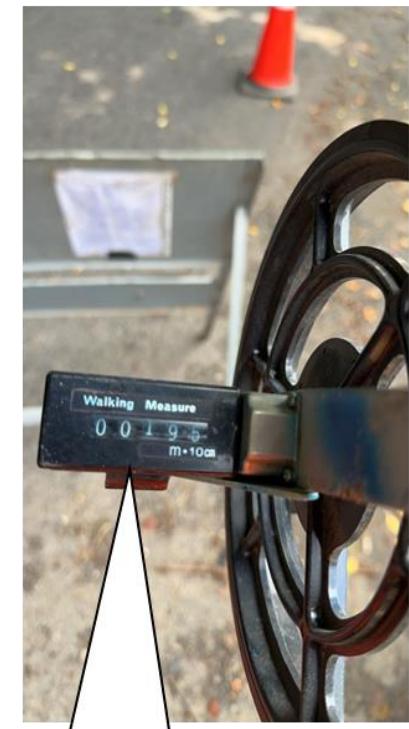
挖損事故點為R、S、T相電纜，距M5管路口15.1公尺處(M4~M5事故電纜實際平均長度272公尺)
往仙渡E/S

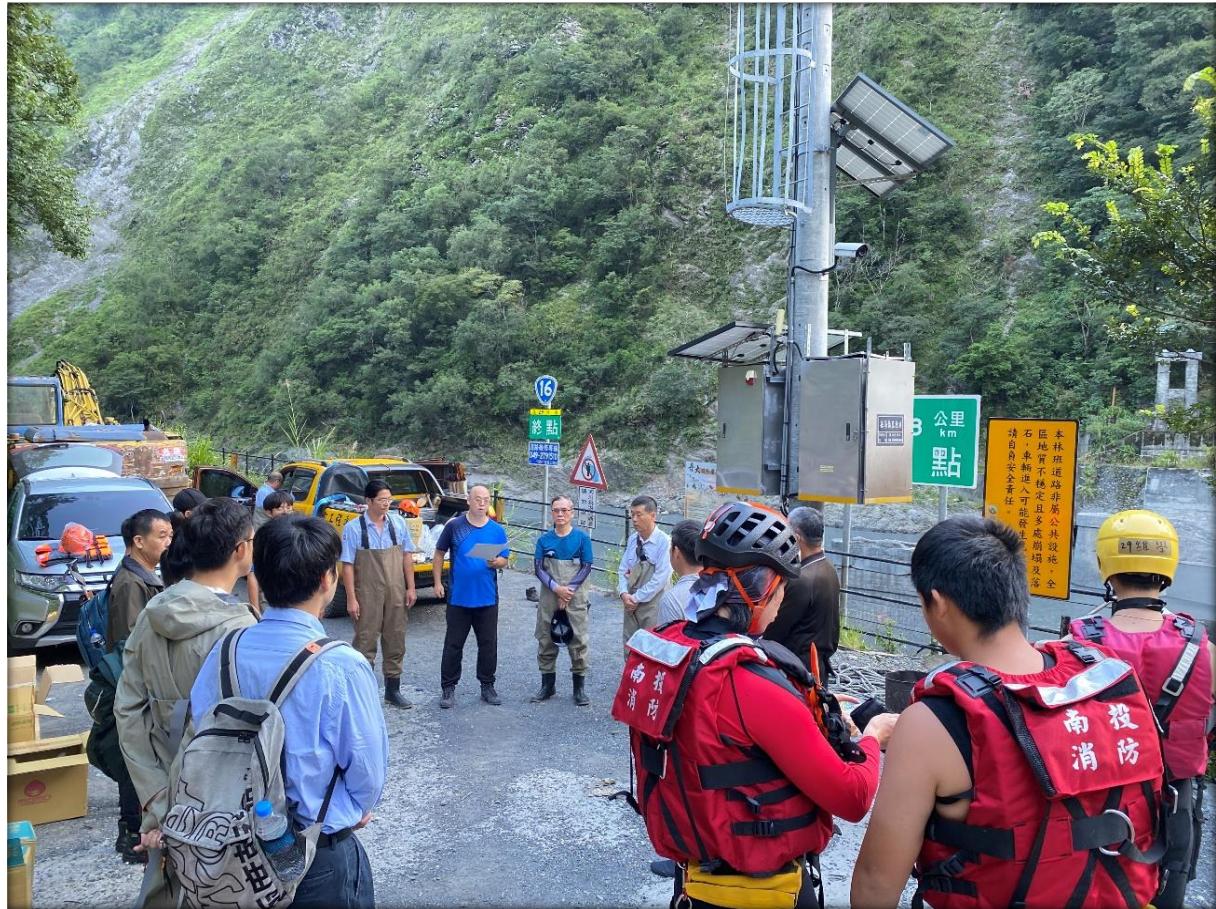
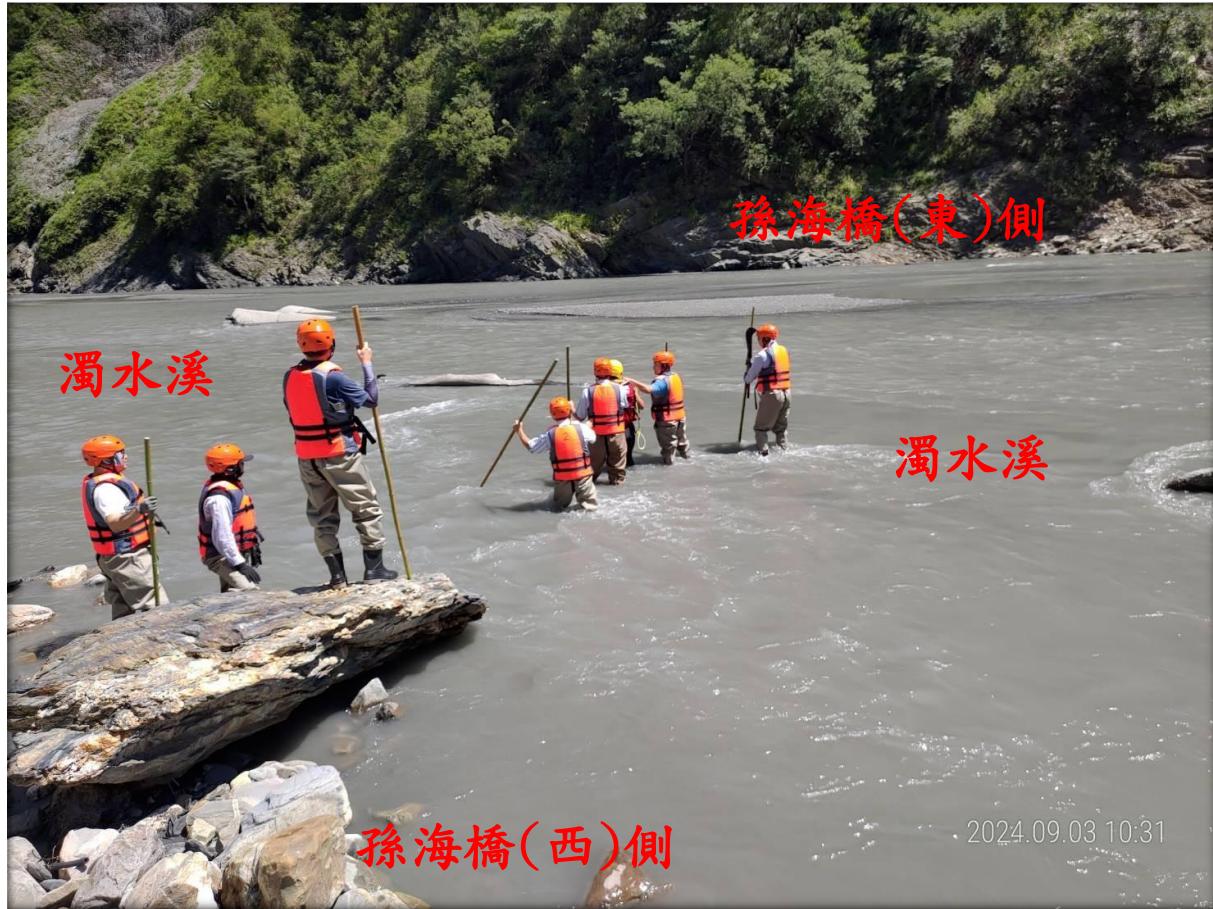
0403地震及凱米颱風過後#51上邊坡(bc側)及cd外側淺層土石再次部分崩塌照片

為防止災害發生開啟修復之路~~~
需涉水橫渡濁水溪通過對岸至丹大林道進行踏勘作業

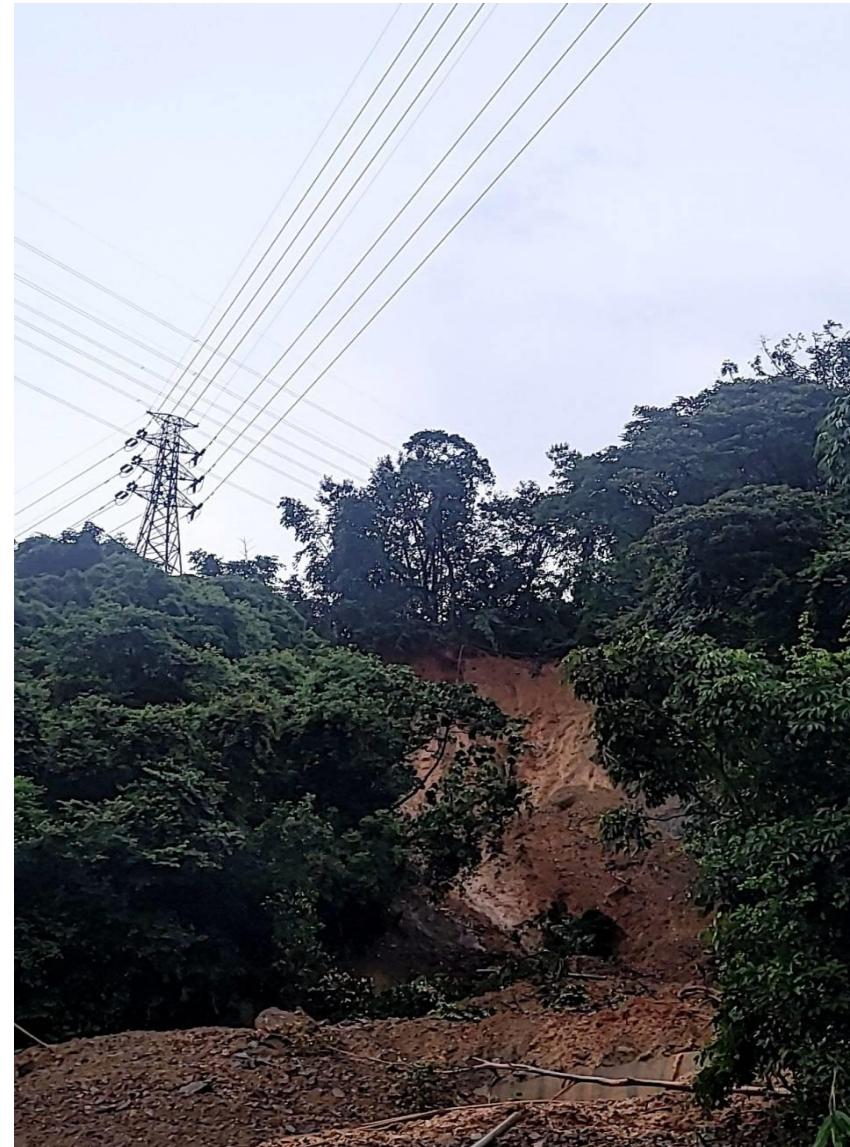
#67鐵塔空拍照片

- 一、本線路#67因歷經丹娜斯颱風豪雨影響，致塔基下方邊坡滑坡，經現場勘查週邊地表無張力裂縫產生，鐵塔主柱材、水平材及斜材無變形彎曲，整體結構完整，初步評估鐵塔無安全疑慮。
- 二、為避免後續邊坡崩落危及鐵塔安全，影響供電穩定擬採取應變及處置措施。

應變方案1：
現場先覆蓋帆布保護
避免邊坡土壤持續流失

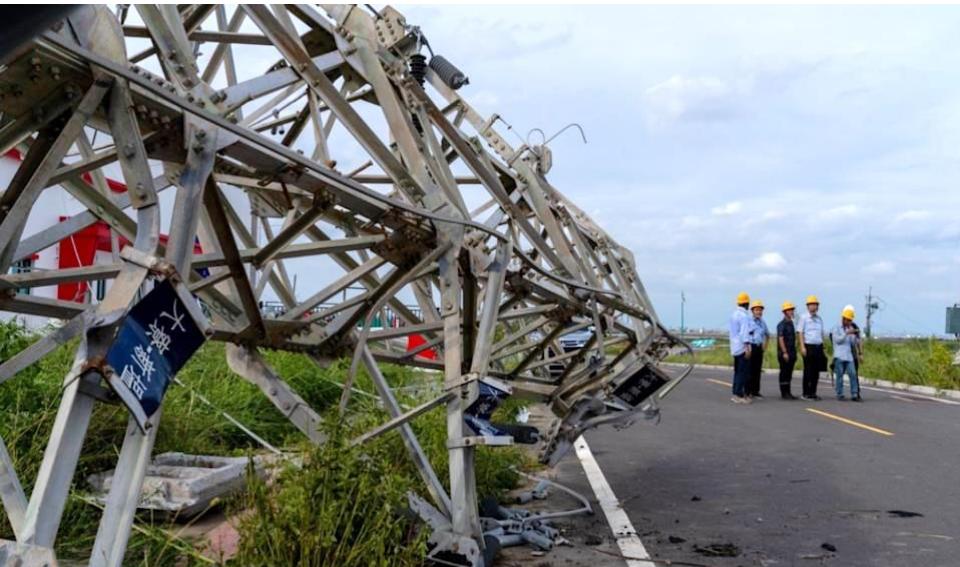
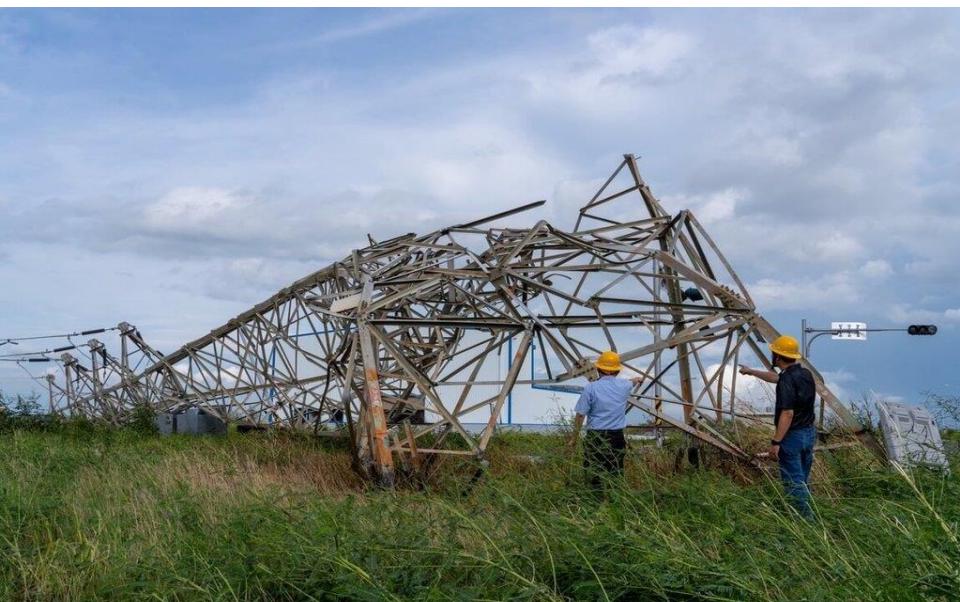
丹娜絲颱風造成3座鐵塔倒塌
風雨過後的現場一片混亂~
